The Great Scene of Shiretoko

発行：網走南部森林管理署 ウトロ森林事務所

知床岬の巡視を行いました

登山道の整備をしています

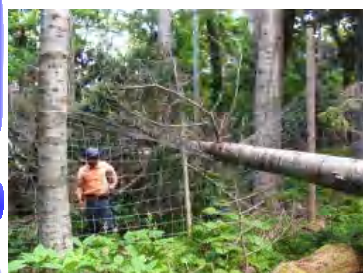
今回は通常の巡視に加え、防鹿柵（鹿の食害を防ぐために森の一区画をフェンスで囲ったもの）の破損を修理する作業を行いました。

強風で木がフェンスに倒れかかり、網がたわんでいたのを、

網の上から取り除き、

倒れた木をのこぎりで切り

たわんだ網を元通りに伸ばし、番線でつなぎ目を補強しました。

これでシカが柵内に入る恐れもなくなりました。

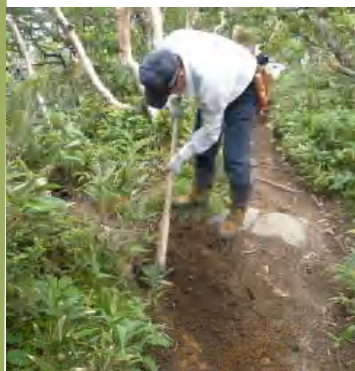
このため、水が溜まりやすいところには、水をできるだけ早く登山道の外に流し出すため、登山道の外に向かって溝を掘り、水の排出を助けます。これを水切りといいます。

この水切りは時間が経つと土砂や落ち葉が溜まり働きが悪くなるため、定期的の中のものを取り除くメンテナンスが必要となります。

クワを使って泥や石、落ち葉を丁寧に取り除きます。

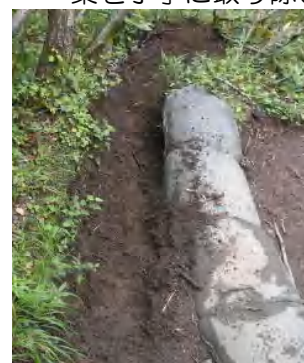
メンテナンス後

写真の通り、メンテナンス作業により埋まっていた水切りが復活しました。
