The Great Scene of Shiretoko

発行：網走南部森林管理署 ウトロ森林事務所

羅臼岳（岩尾別ルート）

登山道の整備をしています

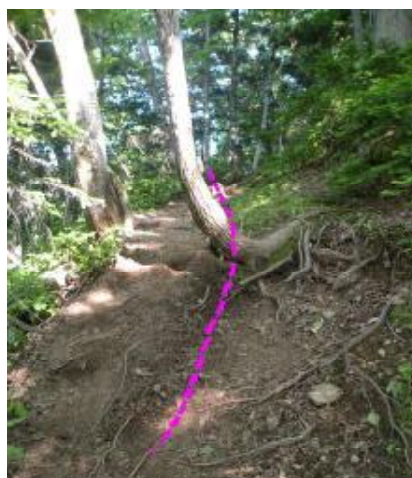
今回の複線化箇所はこちら↓

登山道の幅が広がってしまう現象をご存じですか?これは登山道が歩きにくいと、その脇の本来は登山道ではないところを通る人が増えていき、その踏み固めた後がいつのまにか登山道のようになり、登山道の幅が広がってしまうものです。この結果、登山道脇の植物を傷めたり、斜面が崩れて登山道が崩れ落ちてしまうことがあります。

←踏み固め→

←本来の登山道→

により広がった部分

右側(山側)の登山道は木の根張りがあり歩きにくいいためか、谷側を多くの人が歩いて踏み固められてしまいました。一見左側の方が歩きやすいように見えますが、このままでは谷側に道が崩れてしまう恐れがあります。

このため、本来の登山道を歩きやすくするために、土嚢でステップを作り、踏み固め部分は枯れ枝を置いて自然な形で踏み込みを抑えるようにしました。
