礼文の森から

宗谷森林管理署
礼文森林事務所

礼文島豪雨災害

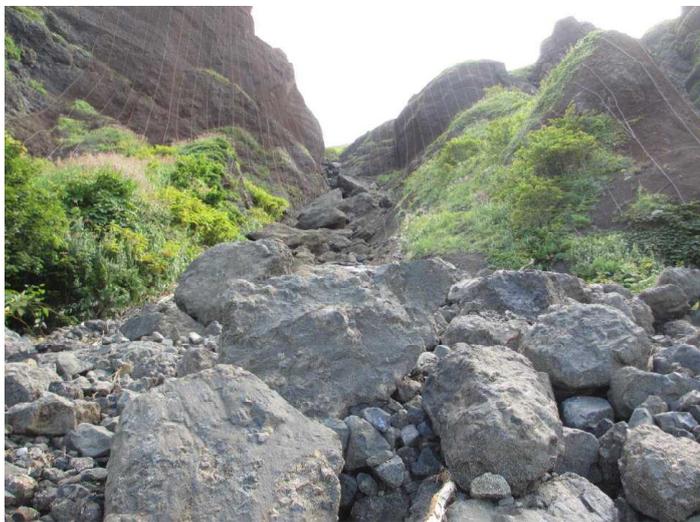
8月24日からの「50年に1度」とも言われている豪雨により、島内の国有林においても様々な場所で被害が発生しています。

斜面や河川上流部では、小規模ではありますが土砂崩れ等の発生が見られ、斜面下部等へ土砂が流出した箇所もあります。また、現在も不安定な状態で土砂や石礫等が堆積している箇所もあると考えられます。

現在、国有林においては災害復旧のための調査及び事務手続き等を進めているところです。

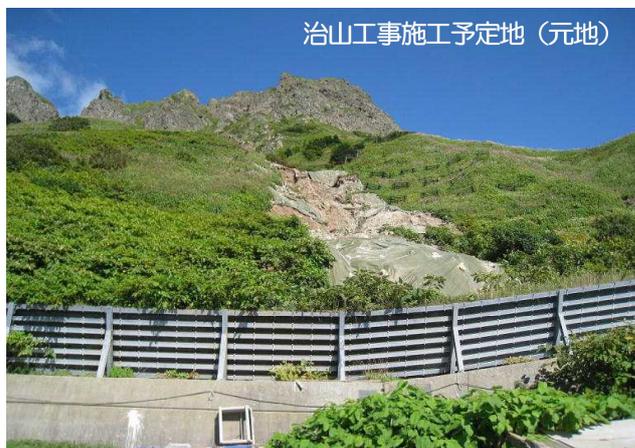
治山工事施工予定地（元地）

元地において、今年の春先の土砂崩れにより雪崩予防柵の倒壊及び土砂の流出が発生した箇所について、シート敷設及び土のう設置等の応急対策工事を施工していましたが、この箇所については今年度に対策工事をを行う予定となっています。工事内容としては、落石防護網及び雪崩予防柵の設置、土砂撤去を予定しています。

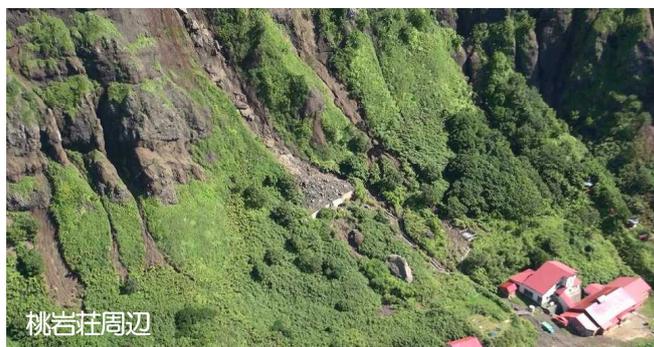
桃岩荘周辺

また、この工事と併せて、桃岩荘ユースホステル裏に施工した土留工が今回の豪雨災害により土砂等で一杯になったことから、来年の融雪時に備えて応急対策として若干の土砂撤去を行う予定としています。
