平成28年台風等被害に係る本別町における災害事業実施箇所【十勝東部森林管理署】

平成28年台風等被害に係る本別町における災害事業進捗状況【十勝東部署：本別公園外】

工事名： 本別公園外施設災害復旧工事
場所： 中川郡本別町東本別 十勝東部森林管理署206林班
工期： 平成29年 3月 4日 ~ 平成30年 1月18日
主な工事内容： 補強土工 998㎡
 落石防護壁工 20m
 落石防止網工 2,584㎡
 落石防護柵工 24m
受注者： 株式会社野田組
進捗： 完成

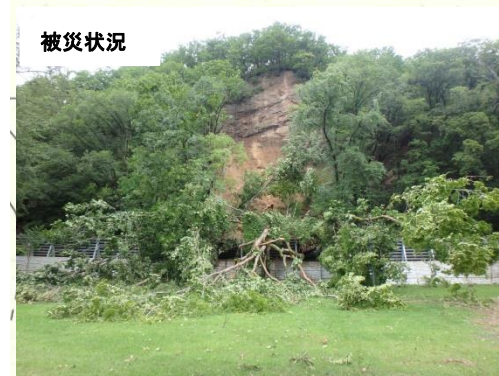
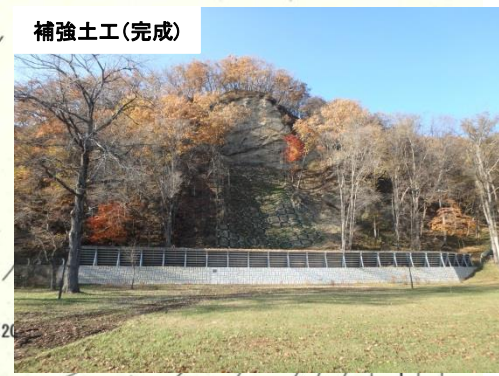
被災状況

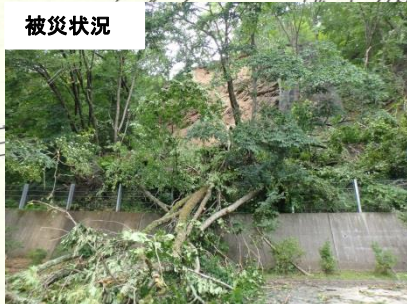
落石防護網:(完成)
