## 東日本大震災の教訓を踏まえた防潮堤の設計・施工並びに住民への説明について

東北森林管理局 宮城北部森林管理署  
海岸防災林復旧対策事務所 海岸防災林再生専門官 宮下 崇  
治山技術官 水村 年一

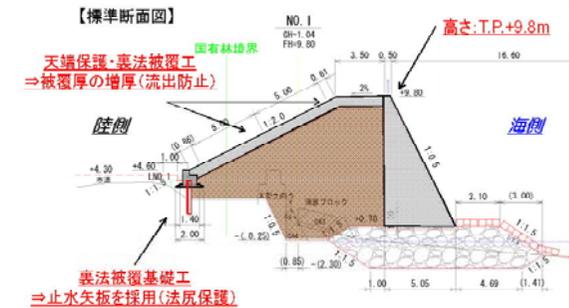
右図は粘り強い構造を取り入れた野々下海岸の断面図です。

①裏法尻部の洗掘防止のための止水矢板、②天端・法面被覆工の増厚、③波返し工を見直し天端まで盛土することにより前法、天端、裏法を一体とする構造としました。
