岩手県内においては、国有林治山事業13箇所、民有林直轄治山事業1地区で、復旧対策を実施中。

## 岩手南部森林管理署 主要災害復旧箇所 位置図

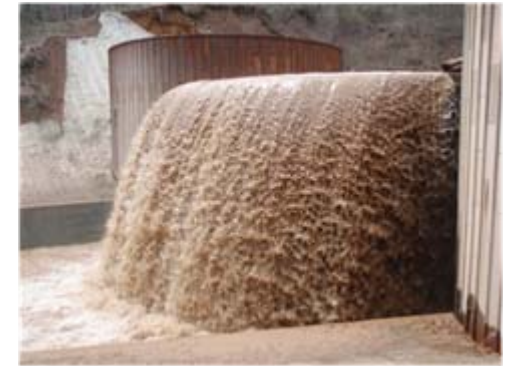
4月21日頃に発生した土石流を捕捉し効果を発揮しました。写真はセルダムが土石で満砂し、放水路から濁水が流下しているものです。

セルダム(平成21年4月22日)

平成20年8月28日にセルダムの工事に着手し、平成21年3月20日に工事が完了しました。

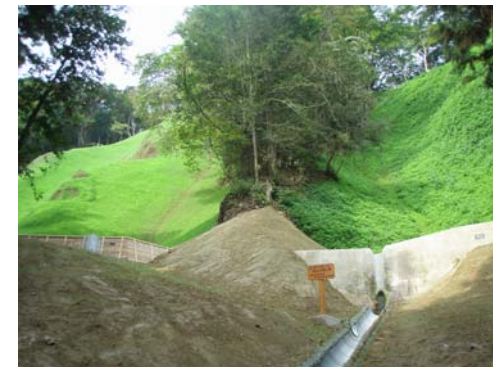
(月山)

山腹工 工事状況 (平成21年9月18日)

平成21年3月5日に山腹工の工事に着手し、平成21年9月18日に完成しました。

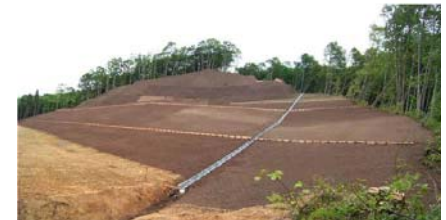
排土工工事状況(平成21年6月18日)

Ⅱ工区による上部排土工については、6月22日完成。  
現在、Ⅲ、Ⅳ工区に着手しています。

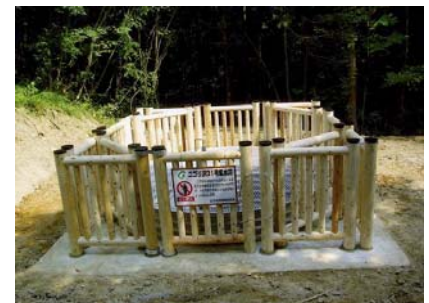
集水井完成状況(平成21年7月27日)

平成21年3月13日に集水井工の工事に着手し、平成21年7月27日に完成しました。

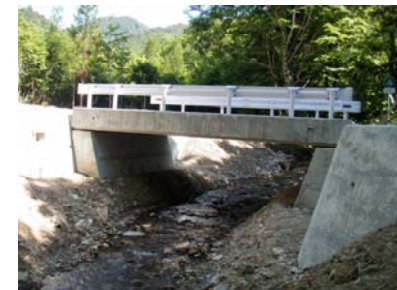
#### (高桧能林道)

橋梁付替(平成21年6月25日)

平成21年5月19日コンクリートブロック積工ほかの工事に着手し、10月16日に完了しました。
