平成26年広島豪雨災害の発生箇所における治山工事の状況について  
(平成28年5月28日時点)

# 災害⑩（新庄山）の実施状況について

## 新庄山災害復旧工事

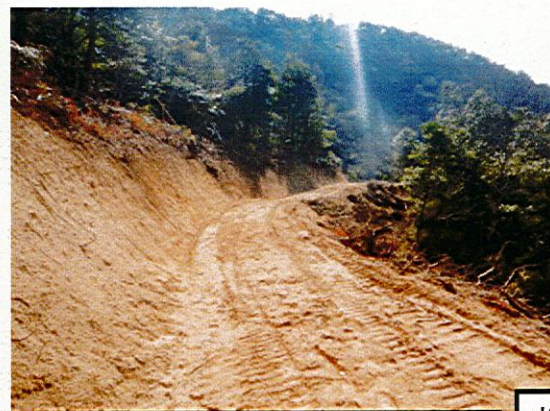
作業道作設中パイロット970m

地形上の制約により安佐南区から作業道を延長  
(民地部分 400m 国有林570m計画)  
写真は安佐南区の起点付近

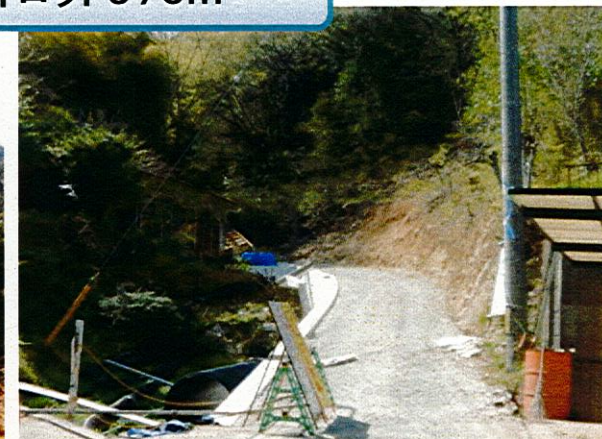
安佐南区の起点から450m付近

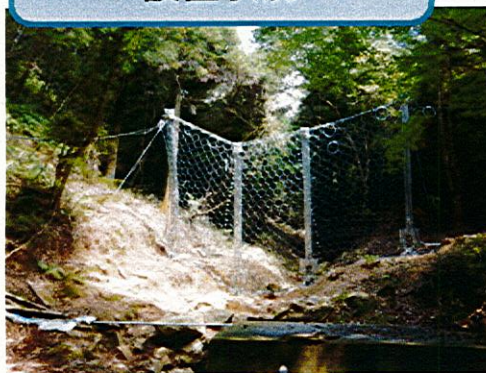
強靱ワイヤーネット  
設置状況

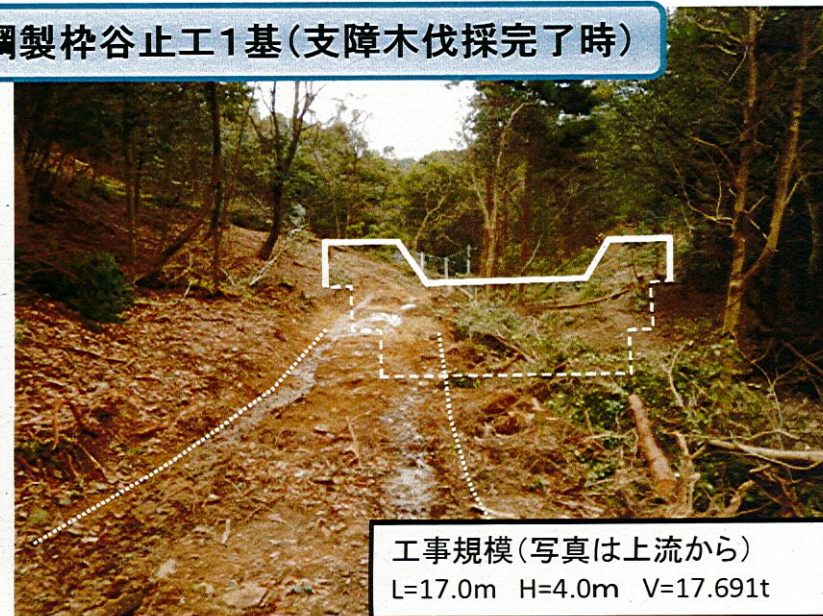
鋼製枠谷止工1基(支障木伐採完了時)

工事規模(写真は上流から)  
L=17.0m H=4.0m V=17.691t

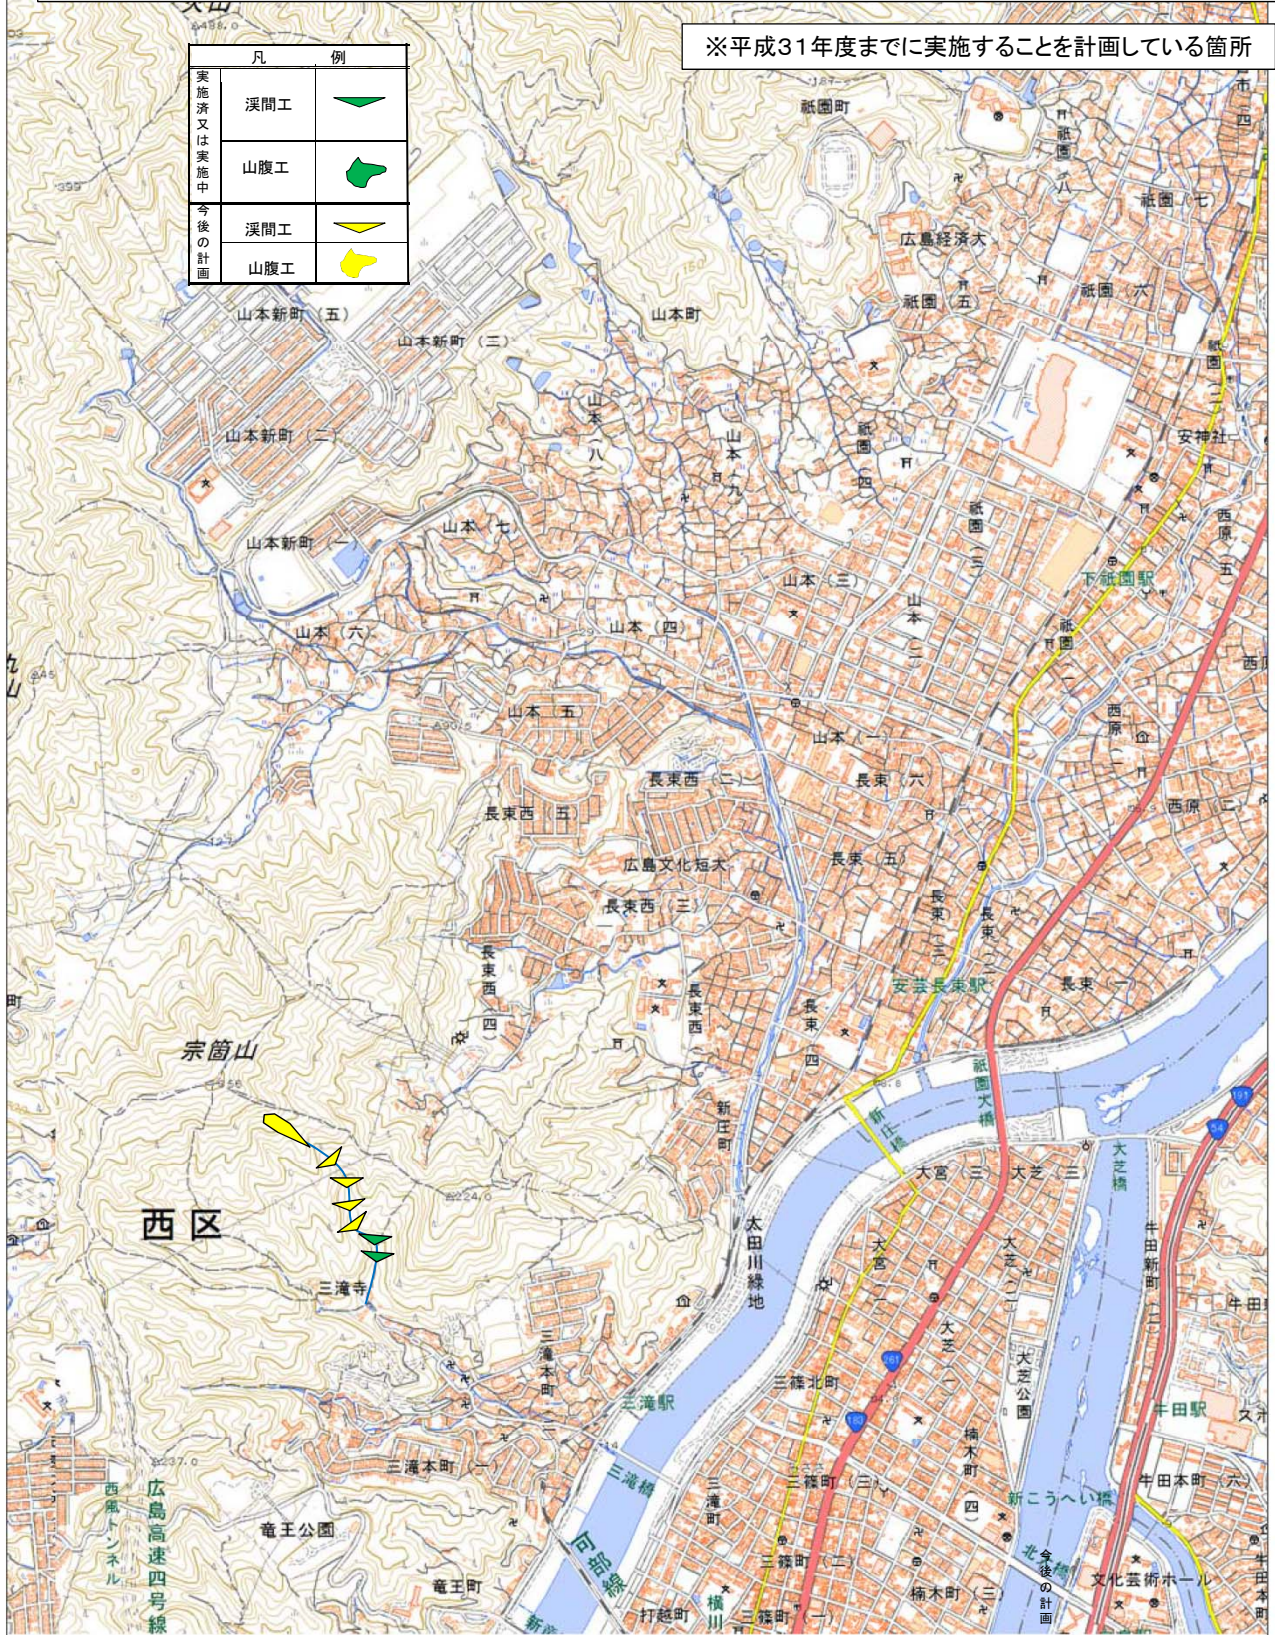
# 平成26年広島豪雨災害に係る今後の治山事業計画位置図

※平成31年度までに実施することを計画している箇所
