平成27年3月12日
近畿中国森林管理局
広島森林管理署

8月20日の広島豪雨災害による山地災害発生箇所に係る
土石流警報装置（ワイヤーセンサー）の誤警報について

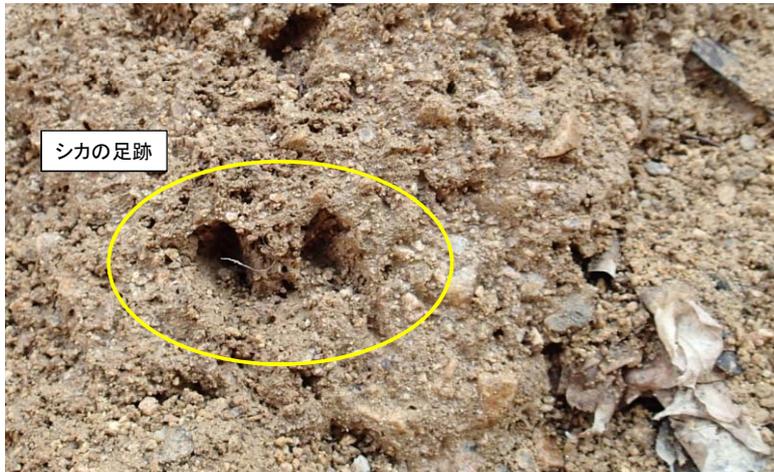
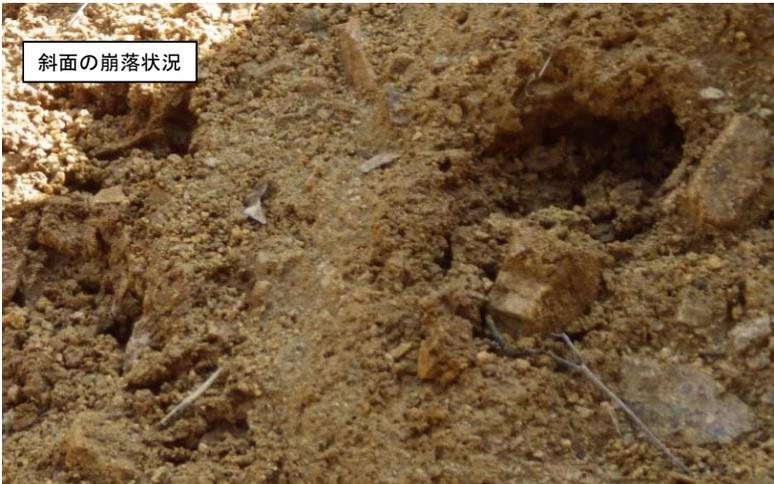
安佐北区三入南1丁目の高松山国有林（E高松山（1））に設置した土石流警報装置に特段の異常は見受けられず、ワイヤーセンサーに野生動物（シカ）が接触したことにより警報器が作動したものと確認された。なお、シカの痕跡の写真は別紙のとおり。

11時15分 調査の結果、ワイヤーセンサーに野生動物（シカ）が接触したことにより警報装置が作動したことを確認。

※今後、ワイヤーセンサーの点検回数を半年に1回から月2回に増やすなど誤警報とならないよう措置。
