昨年9月の大雨により発生した山地災害発生箇所に係る
災害復旧事業の実施について

平成25年度 国有林野内直轄治山災害関連緊急事業 滋賀県野洲市地内（三上山国有林）

平成25年度 国有林野内直轄治山災害関連緊急事業 滋賀県大津市地内（関寺国有林）

平成25年度 国有林野内直轄治山災害関連緊急事業 滋賀県近江八幡市地内（奥島山国有林）

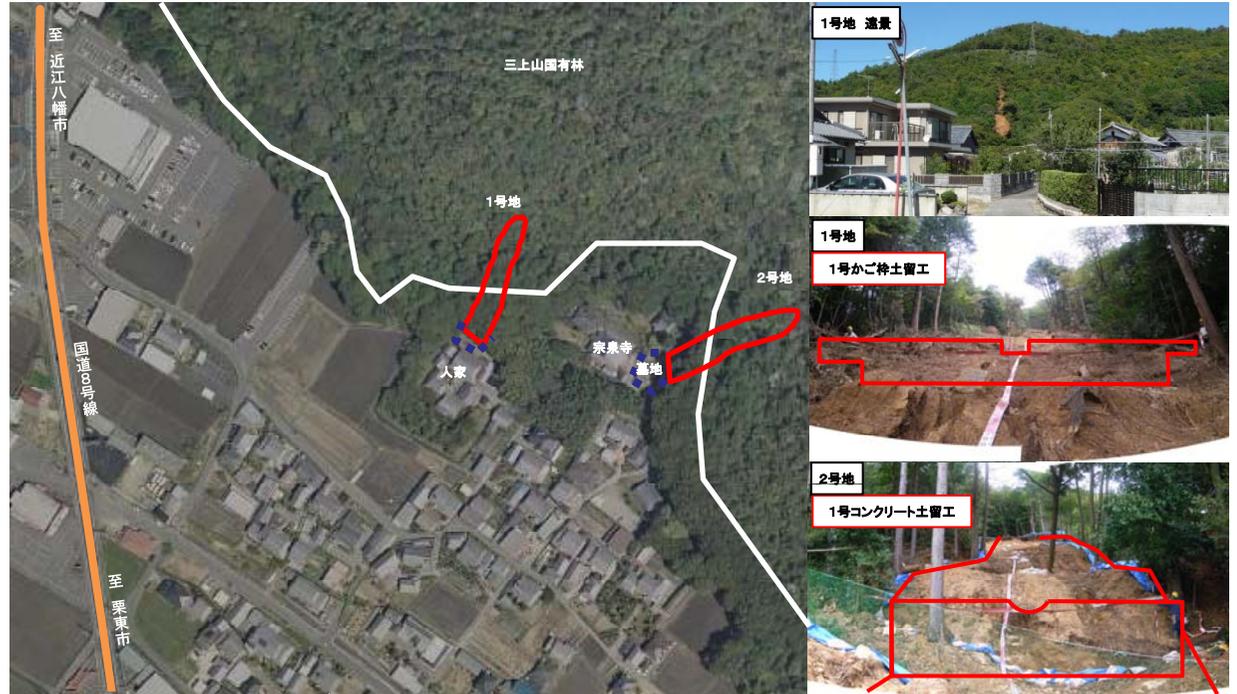
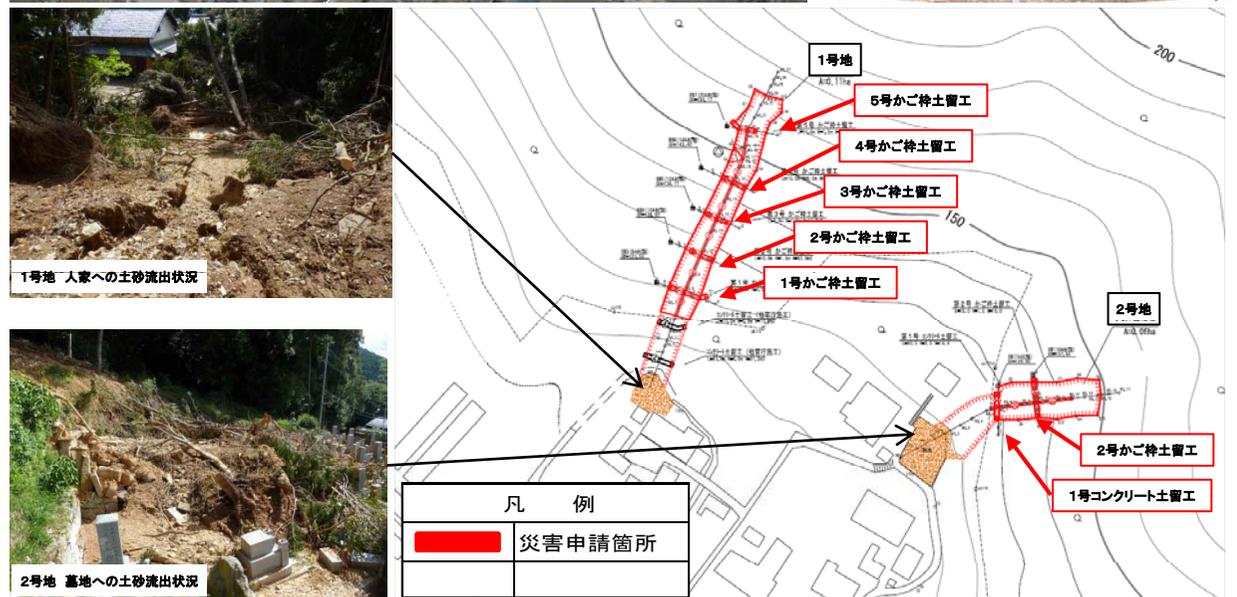
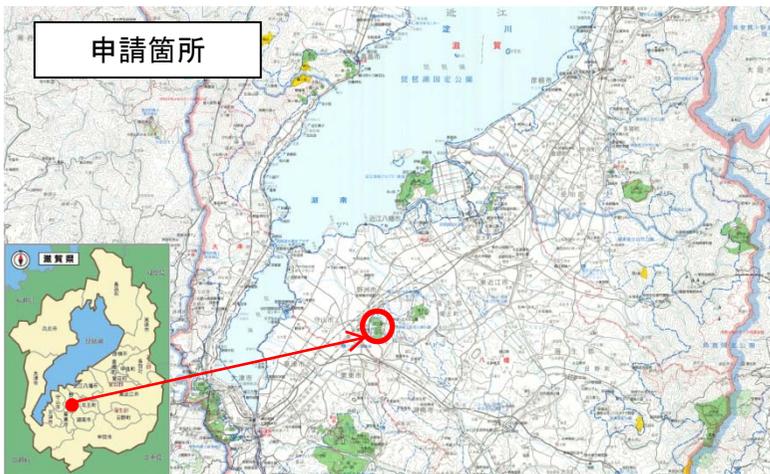
被害状況：人的被害なし、人家及び墓地に土砂流出

概要：9月16日の大雨により、三上山国有林において山腹崩壊が発生、人家及び墓地に土砂が流出した。今後の降雨により直下の人家、寺院、墓地に多大な被害を及ぼす恐れがある。

対応工種：1号地—土留工 5基 2号地—土留工 2基

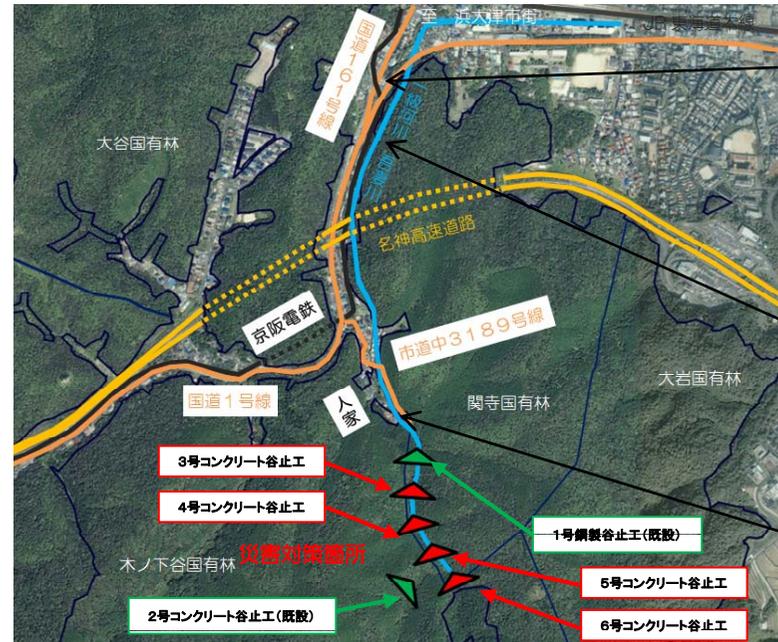
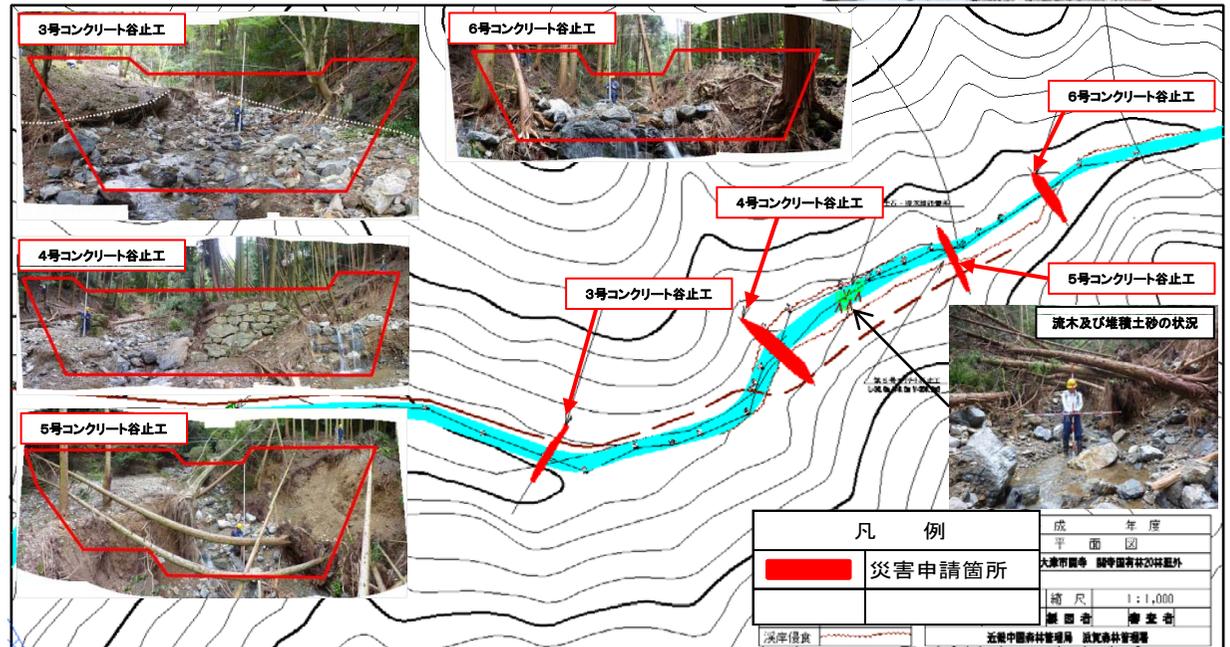
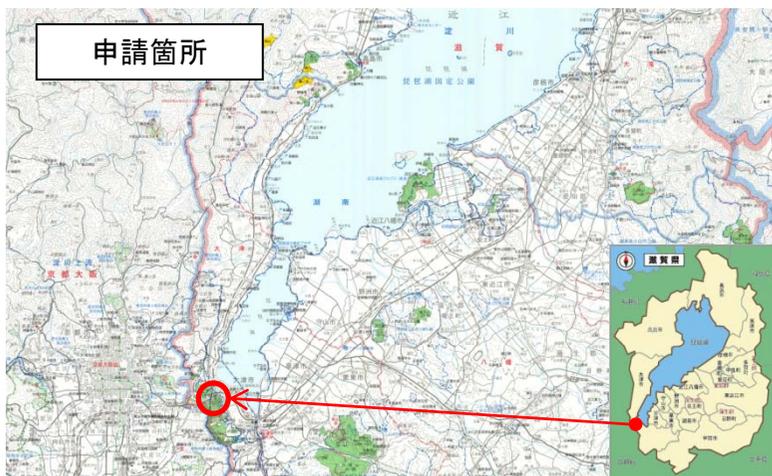
被害状況：人的被害なし、人家、国道、市道、鉄道に土砂流出

概要：9月16日の大雨により、関寺国有林において溪流内の土砂が流下し、多量の土砂が人家、国道、市道、鉄道に流出した。今後の降雨により直下の人家、国道、市道、鉄道に多大な被害を及ぼす恐れがある。

対応工種：谷止工 4基

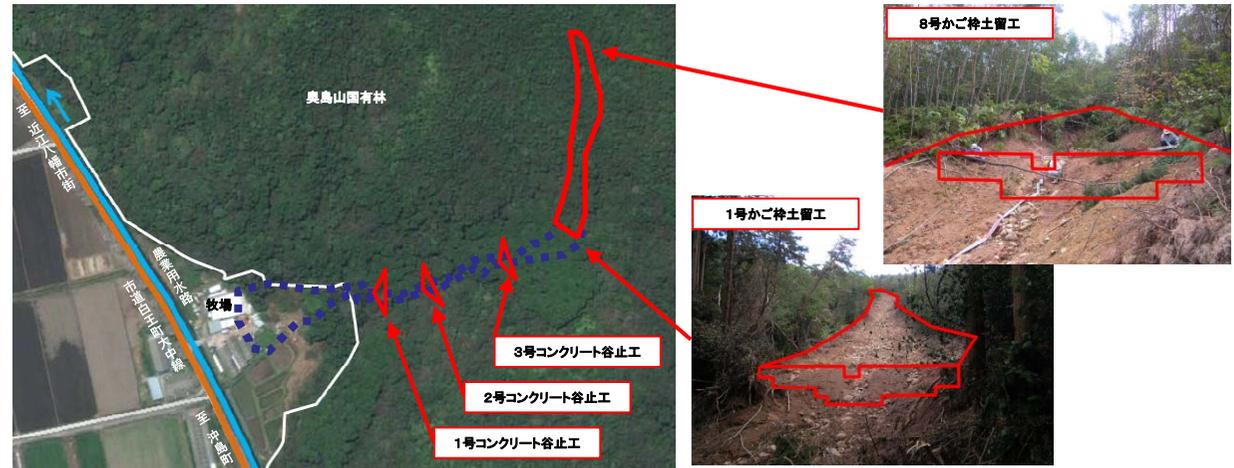
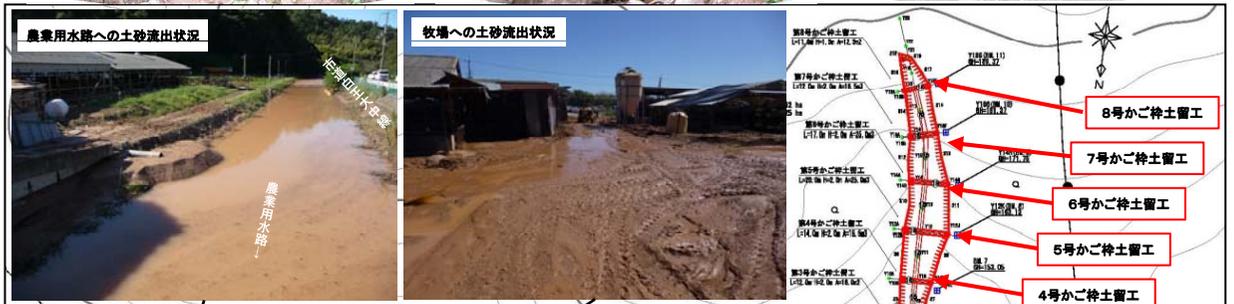
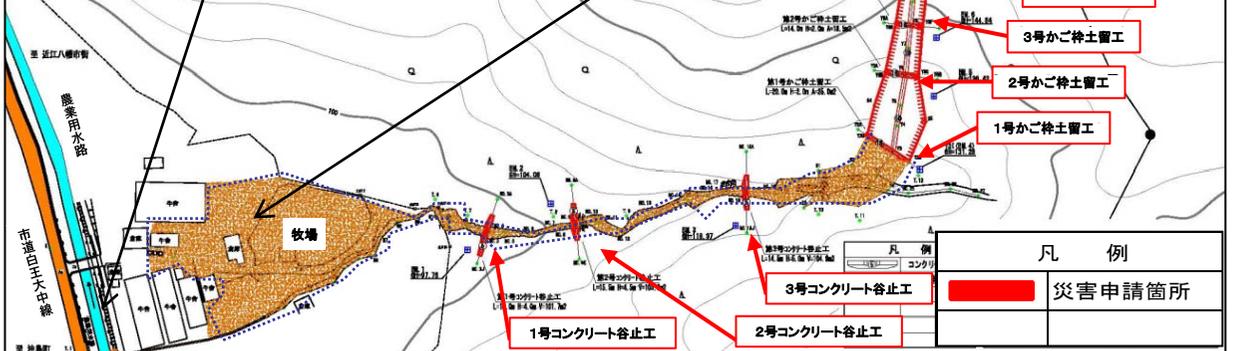
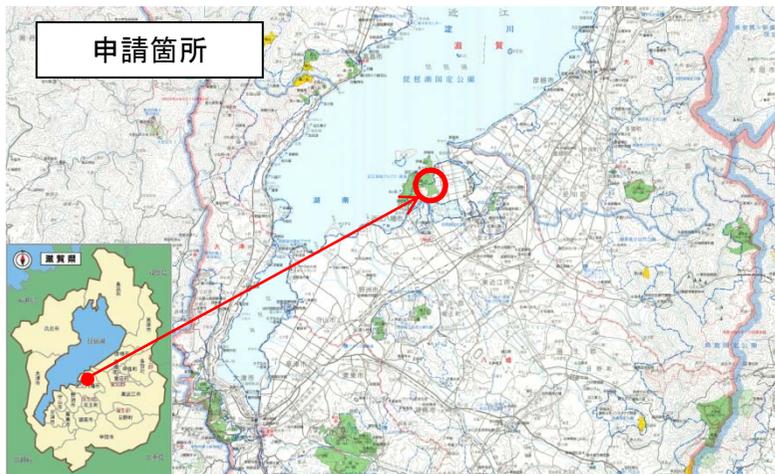
被害状況：人的被害なし、牧場及び農業用水路に土砂流出

概要：9月16日の大雨により、奥島山国有林において山腹崩壊が発生、牧場及び農業用水路に土砂が流出した。今後の降雨により直下の牧場、農業用水路、市道に多大な被害を及ぼす恐れがある。

対応工種：土留工 8基 谷止工 3基
