檜股地区

○概要

- 場所 : 野迫川村檜股
- 崩壊地面積 : 2.30ha
- 主要工種 : 谷止工、流路工
山腹工(土留工)
- 工期 : 平成25年3月19日～
11月25日完成

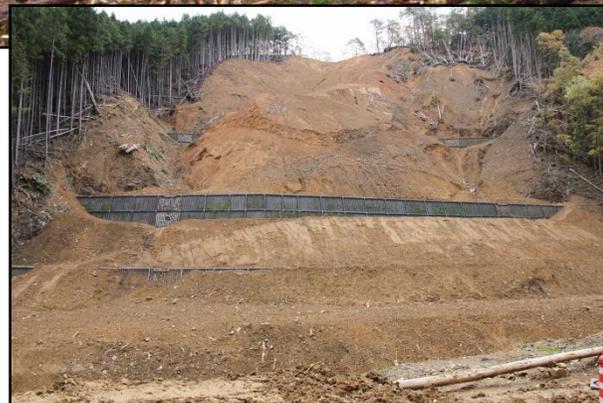
鋼製枠土留工 完成状況

山腹崩壊によって不安定な土砂が堆積していることから、土留工により斜面を安定させます。また、谷止工と流路工により溪流の安定を図ります。

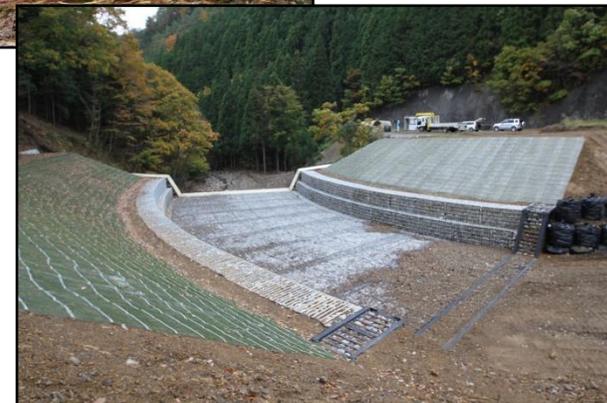
流路工 完成状況
