名 称	低コスト路網を活用した効率的な間伐方法の確立
カテゴリー	水土保全を重視した森林施業及び保全技術の確立
キーワード	低コスト、作業道、間伐材利用
開発期間	平成19年度～平成21年度
実施主体	森林技術センター
実施場所	岡山県新見市
国有林名	古谷国有林527い1
協力機関	
背景・目的	<p>森林資源は成熟期を迎えつつあり、今後、利用間伐の対象となる林分が増加することとなるが、これらの資源を効率的に有効利用していくためには、伐採・搬出の低コスト化が喫緊の課題のひとつである。</p> <p>利用間伐を効率的かつ効果的に実施するため、低コスト路網と高性能林業機械を組み合わせた、伐採から搬出までの作業システムの構築、特に、高性能林業機械を導入しても低コストで壊れにくい集材路の作設技術と高性能林業機械による効率的な集材方法を確立することが重要である。</p> <p>本課題は、「低コスト路網生産システム」による伐採から搬出までの工程の課題抽出・改善を目的としている。</p>
実施方法	<p>平成19年度 現地検討会の開催(3回開催) 作業路網の選定 集材路作設工程調査(伐開作業、路体作設)、 高性能林業機械等による工程調査(集造材、運搬工程) 作設後の林地影響調査(モニタリング箇所設定)</p> <p>平成20年度 現地検討会の開催(2回開催) 集材路網の選定 集材路の作設工程調査(伐開作業、路体作設) 作設後の林地影響調査(H19モニタリング箇所の調査とH20作設箇所への新設) 高性能林業機械等による工程調査(集造材、運搬工程)</p> <p>平成21年度 検討委員会(4回開催)、工程分析調査、成果の取りまとめ</p>
成 果	<p>○集材路の規格 ・車両幅員幅員:3.0m以下、法面:直切1.5m程度(パケットサイズ0.45mクラスの高性能林業機械が主流)</p> <p>○間伐方法 ・伐採方法は列状間伐を基本とする ・林分内容や地形条件等によっては、部分的に定性間伐を組み合わせる</p> <p>○集材方法に応じた集材路間隔 ・現地の地形・地質等を考慮し、グラブブル集材区域とスイングヤード・シングルドラム集材区域を見極め、集材方法に応じた集材路間隔を決定</p> <p>○作業路作設 ・作設コストの低減 路面処理用の砂利等の資材を使用しない 永久構造物を設置しない ・林地保全 等高線に沿った線形 崩れやすい箇所は回避 路面排水に配慮した波形線形を採用 沢部を横断する場合は洗い越しとし、丸太を敷く等の処理 事業終了後、集材路の水切り実施</p> <p>○今後の検討課題等 本課題は、集材路の開設と列状間伐をほぼ同時に実施する事を想定しており、間伐率等もこれを踏まえたものであった。次回以降の間伐手法については、効率性と間伐効果の発揮の観点から再度検討を行う必要があ

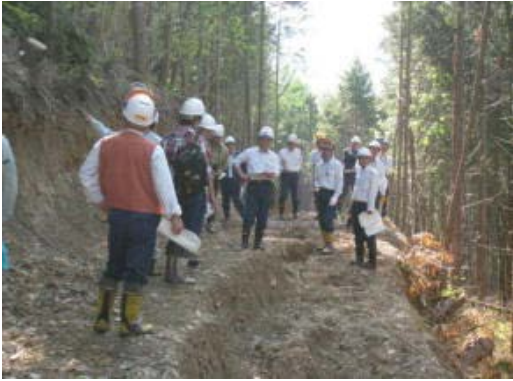
#### ① 盛土部分が下にずれた箇所

盛土側に構造物を作らなかったため、盛土の自重でずれたものと思われる。

地山がそのものが一体的に崩れる恐れは少ないが今後、監視していく必要がある。

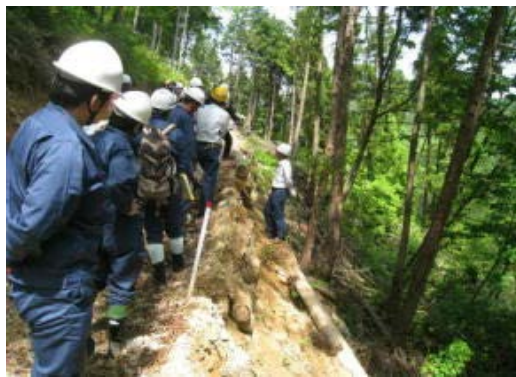
#### ② 平成19年度に作設した木組みが崩れた箇所

走行車両の重量により、木組みが外側に押し出されたものと思われる。

木組みは通常、鉄筋を横木と縦木に貫通させ、丸太を固定させるが、この場合は外側に鉄筋を打ち込み外側から丸太を固定しようとしていた。

また、外側から丸太組みを施工すれば、段数は増えるが、土圧が分散され、結果としてこのようにならなかった可能性がある。

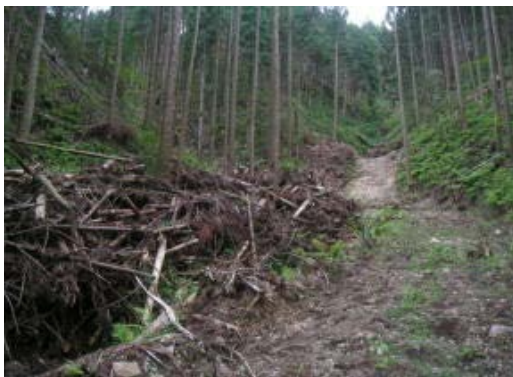
#### ③ 谷部に集積された枝条

枝条は、事業実施時にある程度除去したものの、結果としてかなりの量の枝条が残された。

谷部には集材路を作設しない、集材路の分岐は避ける(作業ポイントを置かない)、伐採列が短くなるようにする等、の方策を考える必要がある。

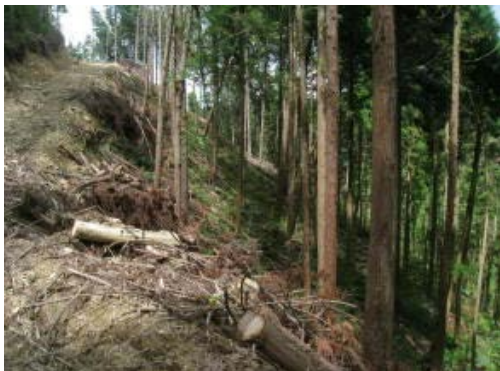
#### ④ 等高線に沿った集材路を開設できなかった箇所

下の集材路との斜距離を40m程度にすることを重視しすぎたため、不必要に縦断勾配が大きくなった。斜距離が近接しても等高線沿いに開設した方が望ましい。

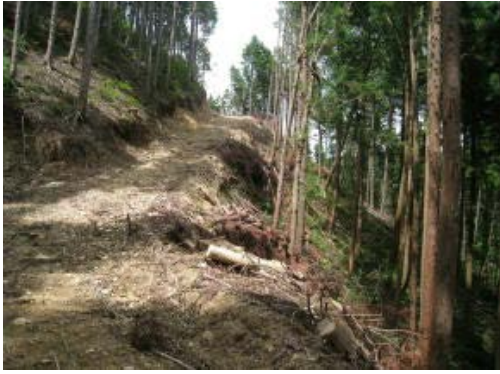
⑤ 集材路に登坂機能を付与させた箇所

平成20年度は作業道の配置から一部分、集材路に登坂機能を持たせることとした。

登坂機能のある作業道の整備と間伐等の事業実行を同時並行に行う事は実質上不可能であり、路網が未整備な場合、一部集材路に登坂機能を持たせることはやむを得ない。

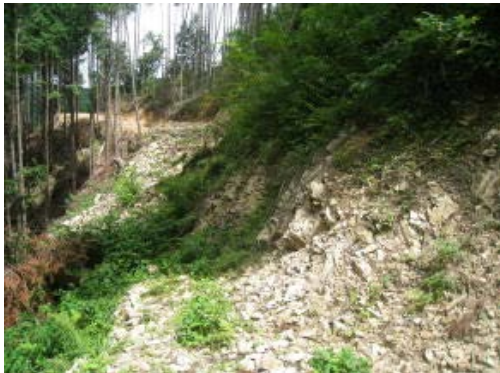
⑥ 集材路作設を中断した箇所

当初の計画では等高線沿いに集材路作設を計画していたが、岩が露出した崩壊跡地に到達したため集材路作設を中断した。

この集材路は両端が他の路網と接続しており、開設途中にこのような場所があることが判明して中断してもそれぞれ接続した作業道・集材路への運材が可能となり、影響は少なかった。
