治山事業での取り組み

管内の災害復旧について ②

平成23年3月の波浪により、福井県あわら市の北潟国有林で海岸防災施設が損壊しました。再度の災害を防ぎ、隣接する防潮林を守るため、復旧工事を行いました。

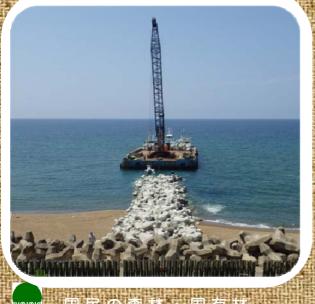
消波ブロックの設置状況

海側には消波(しょうは)ブロックを 設置し、沈下により破損した防潮護岸 (ぼうちょうごがん)工を設置し直し ました。

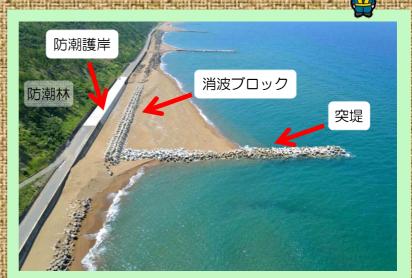
クレーンによる突堤ブロック設置状況

また、砂浜が衰退していることから、 沖側にブロックを積み並べた突堤 (とってい)を設置しています。
