昭和 5 / 年度 技術開発報告書 (予備試験)

課題名	造林地の小崩壊地の予防と復旧対策			実施経過
開発期間	開始年度 5 / 年度 調査年度 5 / 年度 終了(見込)年度 55 年度			
開発担当者所属氏名	所 属 高千穂営林署	職 名 沼山 隆夫	氏 名 楠本 強	
経 費	当 年 費 累 計	1,300		
開 発 目 的				
造林地の小崩壊地の発生場所と、その防止をはかる森林施肥法を究明するに、発生した箇所を早期復旧を計るための工法の開発を行う。				開 発 結 果
開 発 計 画				
崩壊地の発生場所と原因を究明し、発生を防止するための森林施肥法を明らかにする。 また、発生した崩壊地については、その内容に応じた対策の方法を検討し簡易な工法の開発を進める。				1. 既述の崩壊地は地質的弱さをもつて、緩急状の溝地形に位置づけられていること。 2. 根柢による崩壊防止機能が乏しいこと、スギ、ヒヤでは水平、ネバキで垂直であること。 3. 表土上の崩壊地は簡易工法の導入により自然回復が出来ること。 以上の調査分析を行い、今後の崩壊防止のため、造林、伐採、林道、沼山の指向すべき森林施肥のあり方を一先報告した。
営林局における開発結果の評価および普及計画の概要	既述の崩壊地が或る一定地(等高線の上に位置づけられ発生することから、ほぼ)解明され、スギ、ヒヤは水平方向の崩壊防止機能が乏しいこと、垂直方向に弱いことが解り、一先の研究が出来る。崩壊地の簡易工法の開発と道根性 の植栽木の開発を急ぐ必要を認め、普及計画の立案を急がねばならぬ。

技術開発課題完了報告書

造林地の山腹小崩壊地の予防と復旧法

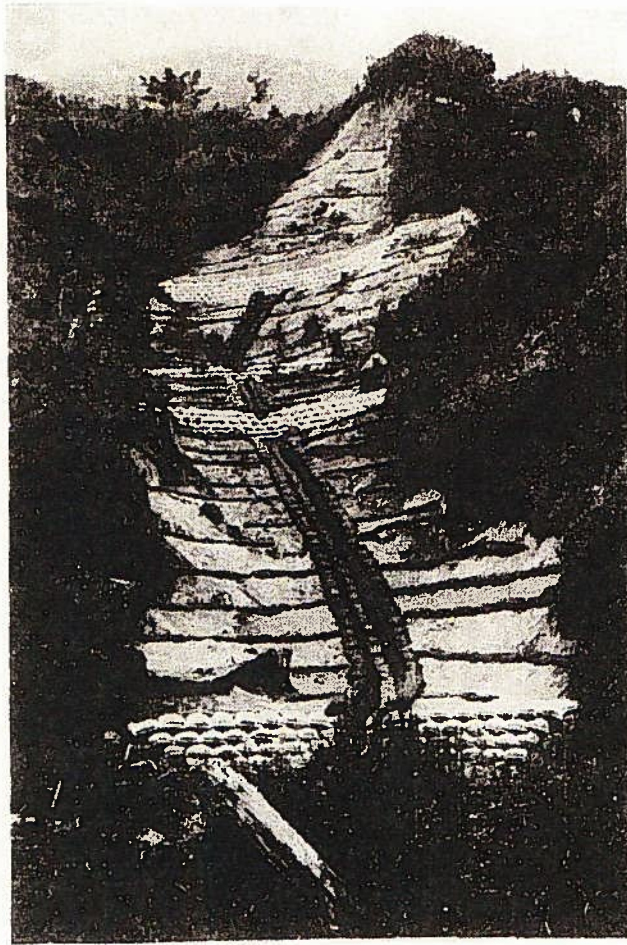
施行地全影

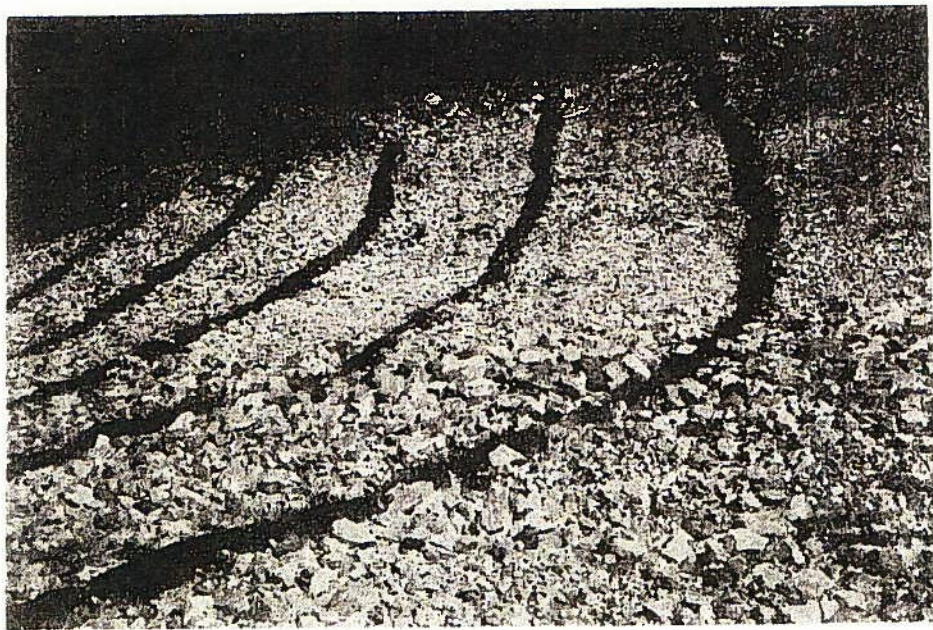
植生土のう筋工

- ① 材料の運搬は土のう（植生を含む）種肥付むしろ等が持運びが容易であった。
- ② 土のう土留工は他の土留工に比較して経済的であり、簡易に施工され、経過は良好である、なお土のう面のカヤの活着が良く、施行後の集中豪雨等、問題はない。
- ③ 丸太工は、間伐材の有効利用であり崩壊地斜面全体の安定がはかられており、各所に草木、木本が侵入している。また丸太の腐朽、破損等は見られない。
- ④ 筋工は生育、繁殖が早く、活着が良く、全般的に良好であり冬期の施工が可能である。
- ⑤ 植生土のう、ホーレスターによる、水路工、筋工については種子の発芽もよく、全面緑化が可能である。なお植生土のうは花崗岩質および礫層にも適している。
- ⑥ 種肥付むしろ張工では急傾斜地において、降雨及び冬期の霜柱等により、むしろに附着した種子が流失し、発芽時期には階段面に集中して、法面に植生が発生せず、法面保護の効果が少ない。

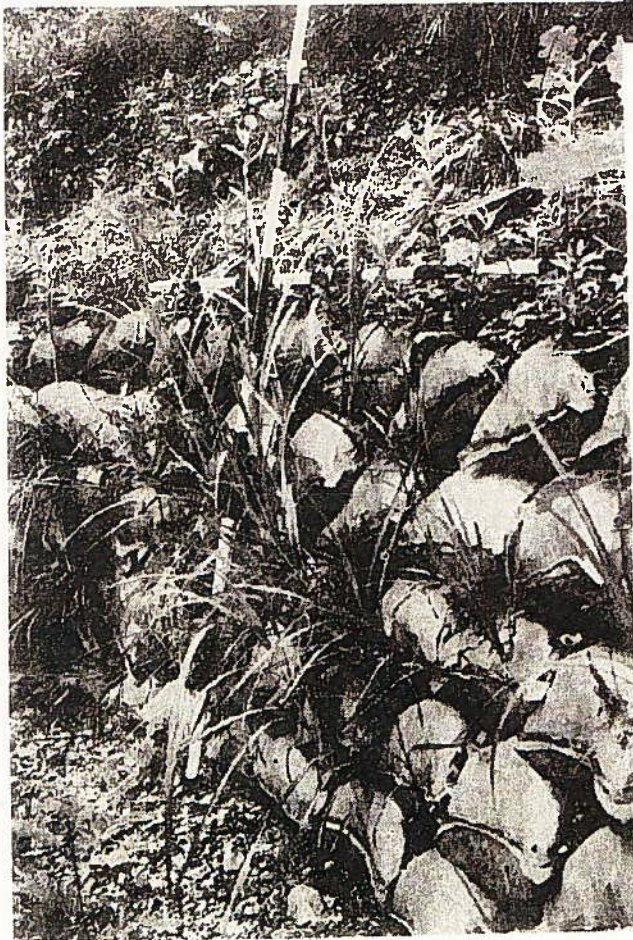
土のう土留エ

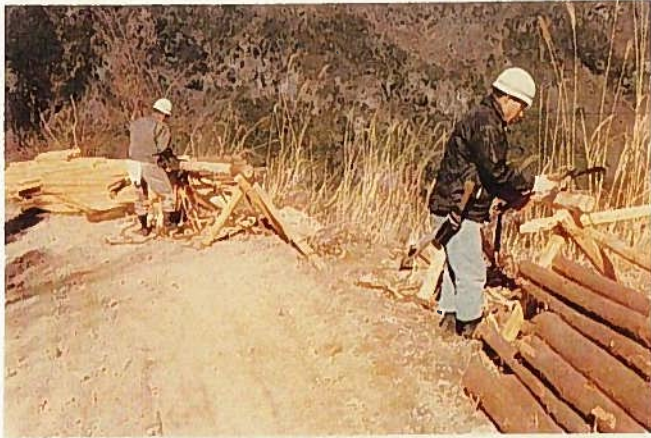
頭材(同伐材)の製作

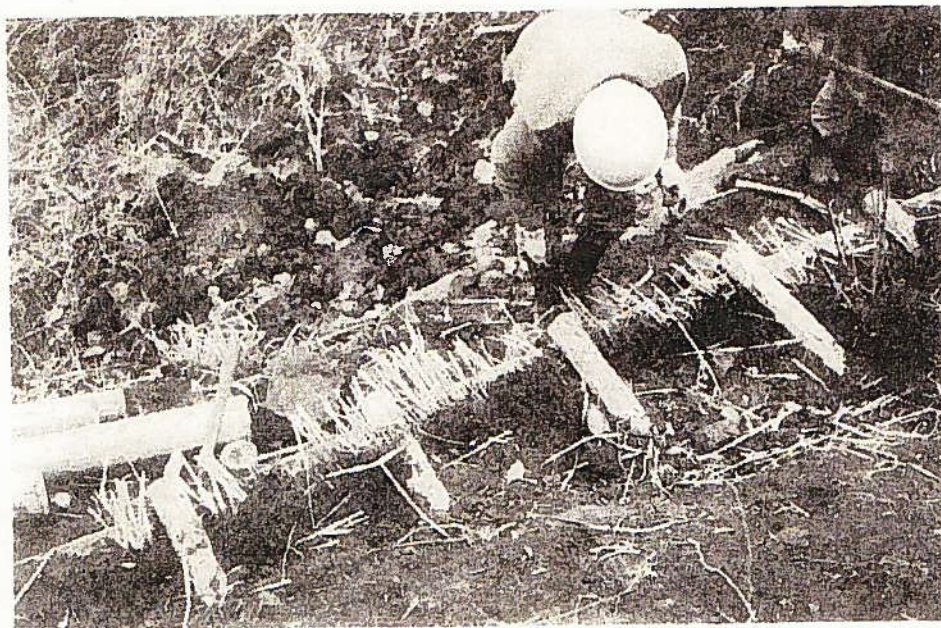
丸太積土留工

施行中
