治山施設等の名称 「大規模崩壊地（加奈木谷のつえ）の復旧により地域を保全した大道南山復旧治山事業」

所在地 高知県 室戸市 佐喜浜町 大道南山国有林

工事期間 大正6年～昭和39年

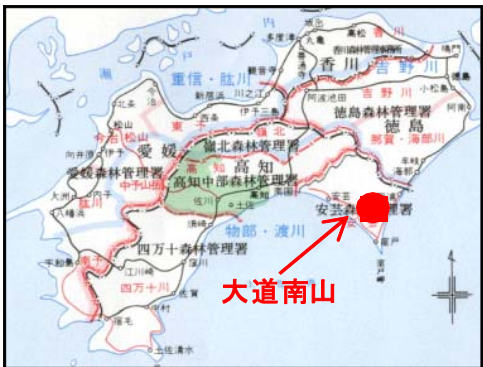
高知県室戸市佐喜浜町に位置する大道南山国有林に発生した45haに及ぶ大崩壊は、通称「加奈木のつえ」と呼ばれ、「日本三大崩壊地」一つとされている。当地区の復旧工事は、大正6年から41年間かけて実施され、当初の砂防植栽と云われた時代の工法から昭和30年代当時新工法と言われた工法までが網羅されており、溪間工、山腹工ともに治山工法の変遷や当時の積工技術の高さを伺い知ることができる。

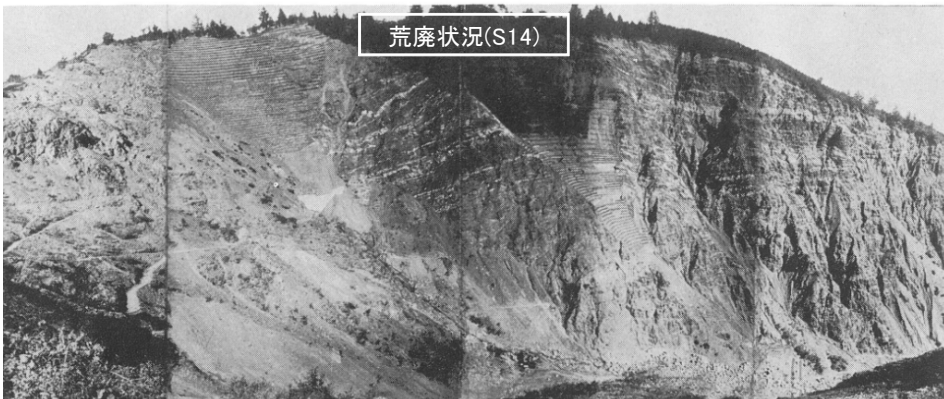
高知県室戸市佐喜浜町に位置する大道南山国有林に発生した崩壊地の起源は、延享3年（1746年）と伝えられ、また一説によれば宝永4年（1707年）の地震によるものとも伝えられており、以来復旧工事に着手するまで、延享の大崩壊より174年間も崩壊地の処理が行われなかったことから、豪雨、地震等の度毎に崩壊し、土石流による中流以下の被害は計り知れないものであった。当初崩壊の

被害は、沿岸約30戸、田畑50余町歩が流出したと伝えられている。

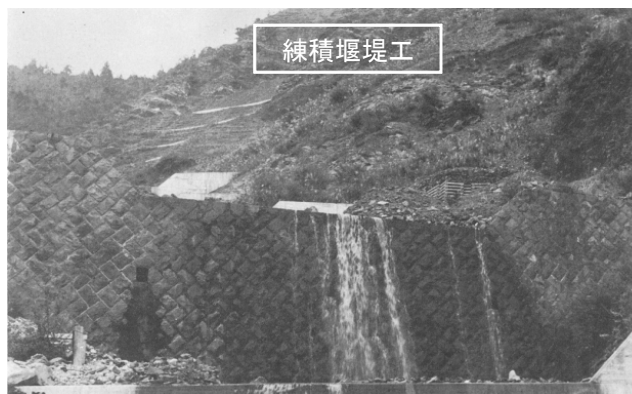
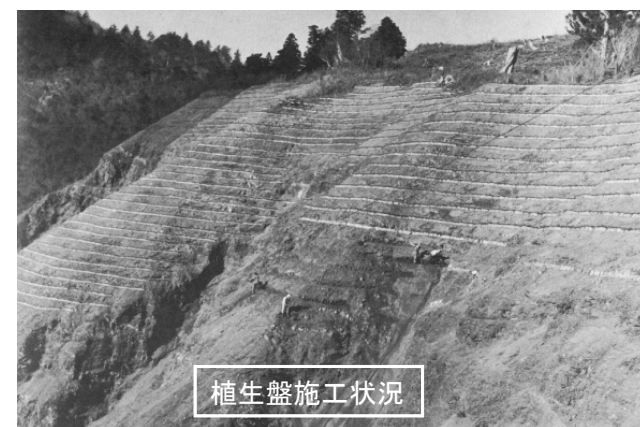
昭和39年をもって復旧工事は完了し、堰堤工、護岸工等の溪間工の施工により縦横侵食を防止して溪床を上昇させる効果等はあったものの、山腹の傾斜はなおも急峻であり、完了当初は、礫等の移動が生じている状況も一部で見られていた。しかし、現在は、植栽木の生育、郷土樹種の侵入により、溪床の安定とともに植生も回復しており、昭和39年以降、下流域の保全が図られている。
