宮城県気仙沼市大谷海岸地区の防潮護岸施設被災緊急対策の実施について

1 緊急対策工事の概要

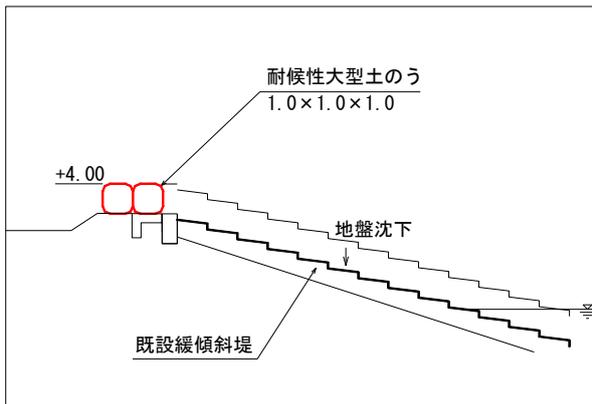
地盤沈下箇所の施工

防潮護岸等の倒壊・流失、地盤沈下した箇所について、高潮や波浪による浸水対策としてTP+4.0mの高さまで大型土のうを設置します。
