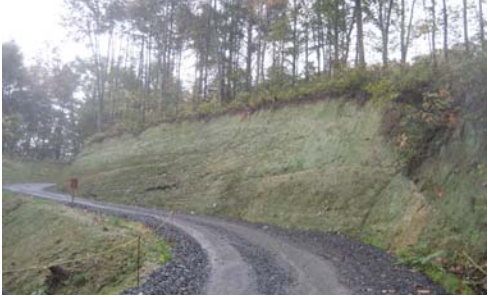
| 実施箇所 | 取組状況 |
|---|---|
| <p>①国道342号線祭時集落への迂回路</p> <p>桂沢迂回路緑化完了(10月10日)</p> | <ul style="list-style-type: none"> <li>・地震により孤立化した祭時(まつるべ)地区につながる国道342号線の迂回路として国有林野内の林道(桂沢林道・東桂沢林道・板川林道)を緊急整備(6月24日より暫定供用・供用終了の11月30日までに関係者や住民の車両3,995台が通行)</li> <li>・7月24日に発生した岩手県沿岸北部地震による土砂崩壊について、27日に復旧工事を完了し、7月28日(月)より暫定供用が再開されました。</li> <li>・8月24日に板川林道に発生した土砂崩れ箇所については、26日に保守点検が終了し、27日から供用が再開されました。</li> <li>・10月10日 桂沢迂回路の緑化完了</li> </ul> <p>※現在は一般車両の通行はできません。</p> <div data-bbox="683 719 858 770" style="border: 1px solid black; padding: 2px; text-align: center;">工事完了</div> |

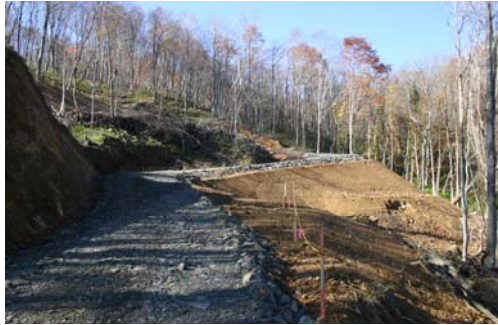
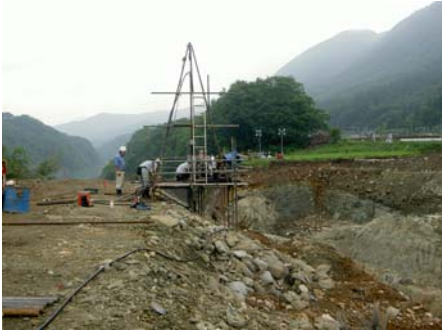
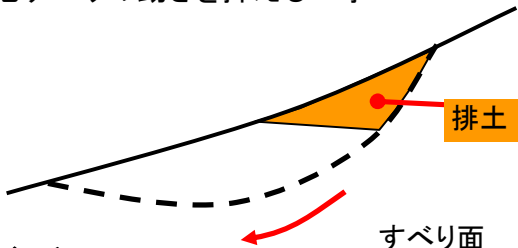
| 実施箇所 | 取組状況 |
|---|---|
| <p>②市野々原地区(磐井川)</p> <p>事業箇所への仮設道路</p> <p>ボーリング作業の様子(7月21日)</p> | <p>【警戒避難支援対策】<br/>伸縮計6基設置</p> <div data-bbox="686 875 1144 927" style="border: 1px solid black; padding: 2px; text-align: center;">設置済→降雪期のため撤去</div> <p>【応急対策】</p> <ul style="list-style-type: none"> <li>・亀裂に雨水が浸透するのを防止するため、ブルーシートにより地表を被覆</li> <li>・流木による二次災害を防ぐため、倒木等进行处理</li> <li>・事業箇所への仮設道路の作設</li> </ul> <div data-bbox="694 1189 869 1240" style="border: 1px solid black; padding: 2px; text-align: center;">工事完了</div> <p>【復旧対策】</p> <ul style="list-style-type: none"> <li>・6月19日 民有林直轄地すべり防止災害関連緊急事業採択</li> <li>・7月4日 実施設計調査に着手</li> <li>・12月18日 工事着手(排土工)</li> </ul> <div data-bbox="1230 1451 1417 1503" style="border: 1px solid black; border-radius: 50%; padding: 2px; text-align: center;">工事中</div> <p>※排土工: 地すべり頭部の土を取り除くことにより、地すべり自体の重みを減らし、地すべりの動きを抑える工事</p> <p>〈排土工イメージ図〉</p> |

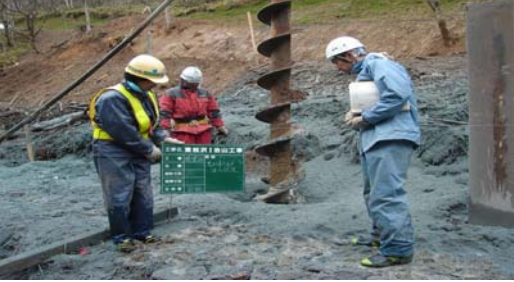
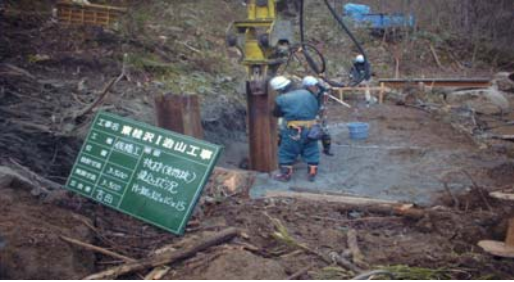
| 実施箇所 | 取組状況 |
|---|---|
| <p>④磐井川地区 上流</p> <p>東桂沢 工事状況(セメントミルク注入)</p> <p>東桂沢 工事状況(H鋼建込)</p> | <p>【警戒避難支援対策】<br/> ・土石流センサー1基設置</p> <div data-bbox="683 611 858 663" style="border: 1px solid black; padding: 2px; text-align: center;">設置済</div> <p>【復旧対策】<br/> <b>(東桂沢 山腹斜面の復旧対策)</b><br/> ・6月23日 国有林野内直轄治山災害関連緊急事業採択<br/> ・7月3日 実施設計調査に着手<br/> ・10月29日 工事着手</p> <div data-bbox="1228 813 1414 880" style="border: 1px solid black; border-radius: 50%; padding: 5px; text-align: center;">工事中</div> <p><b>(桂沢 土砂流出抑制対策)</b><br/> ・7月25日 国有林野内直轄治山災害関連緊急事業採択<br/> ・8月6日 実施設計調査に着手<br/> ・1月7日 工事公告(コンクリート谷止工)</p> <p><b>(鬼頭沢 土砂流出抑制対策)</b><br/> ・8月8日 国有林野内直轄治山災害関連緊急事業採択<br/> ・9月9日 実施設計調査に着手<br/> ・1月23日 工事公告(コンクリート谷止工)</p> <p><b>(湯尻沢 土砂流出抑制対策)</b><br/> ・8月8日 国有林野内直轄治山災害関連緊急事業採択<br/> ・9月9日 実施設計調査に着手</p> |

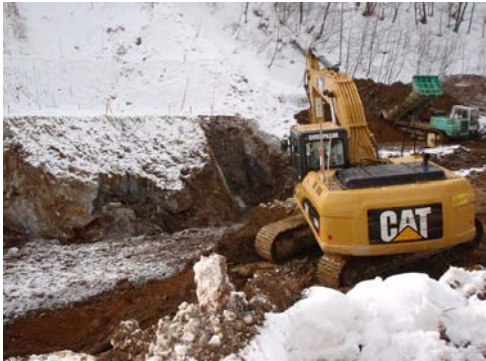
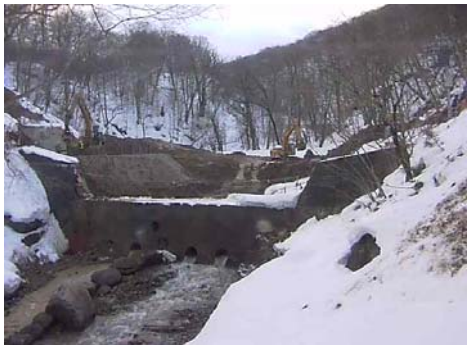
| 実施箇所 | 取組状況 |
|---|---|
| <p>⑤産女川地区(磐井川)</p> <p>工事状況(1月13日)</p> <p>産女川下流監視カメラ画像(1月23日16:28)</p> | <p>【警戒避難支援対策】</p> <ul style="list-style-type: none"> <li>・土石流センサー3基設置</li> <li>・監視カメラ2機設置</li> <li>・クラック発生箇所に伸縮計3基設置 ※冬期間も観測可能</li> </ul> <div data-bbox="683 342 858 392">設置済</div> <p>【復旧対策】<br/>(産女川上流 土砂流出抑制対策)</p> <ul style="list-style-type: none"> <li>・6月23日 国有林野内直轄治山災害関連緊急事業採択</li> <li>・7月3日 実施設計調査に着手</li> <li>・8月28日 工事着手(セルダム)</li> <li>・1月23日 工事着手(コンクリートダム)</li> </ul> <div data-bbox="1230 640 1417 707">工事中</div> |

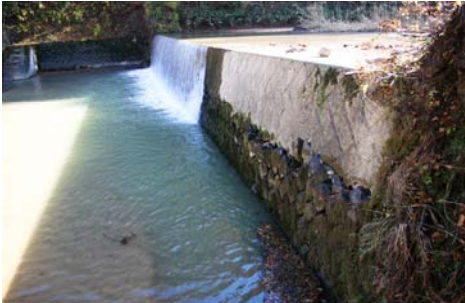
| 実施箇所 | 取組状況 |
|---|---|
| <p>⑥産女川地区(磐井川)〔民有林〕</p> <p>産女川治山ダム 施設被害状況</p> | <p>【復旧対策】</p> <ul style="list-style-type: none"> <li>・9月12日 民有林直轄治山施設災害復旧事業採択</li> <li>・10月18日 実施設計調査に着手</li> </ul> |

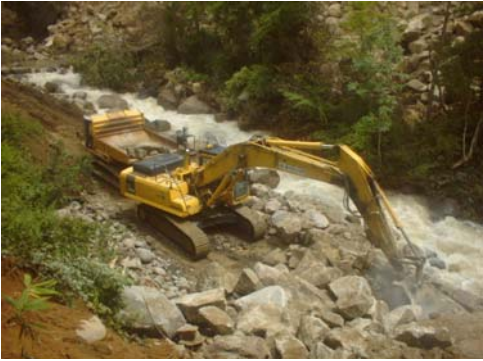
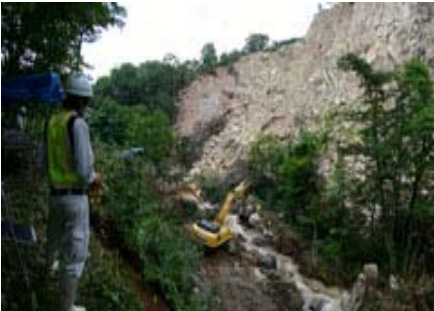
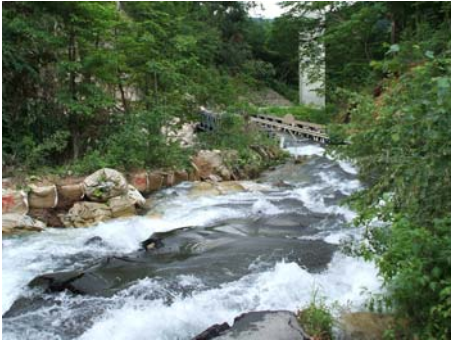
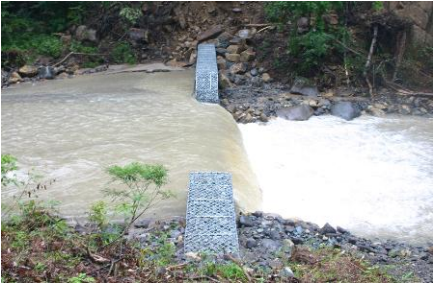
| 実施箇所 | 取組状況 |
|---|---|
| <p>⑦胆沢川地区</p> <p>無人バックホウによる河道閉塞対策工事</p> <p>無人化施工による工事状況(手前のオペレーターがリモコンで操作)</p> <p>尿前川 河道開削工事終了後</p> <p>尿前川 カゴ枠工完成(8月25日)</p> | <p>【警戒避難支援対策】</p> <ul style="list-style-type: none"> <li>・土石流センサー2基設置<br/>(尿前川・大寒沢)</li> </ul> <div style="border: 1px solid black; padding: 2px; text-align: center;">設置済</div> <p>【応急対策】<br/>(尿前川地区)</p> <ul style="list-style-type: none"> <li>・7月8日 尿前川地区において、河道確保及びカゴ枠工に着手</li> <li>・7月22日 無人バックホウを搬入</li> <li>・7月23日 無人バックホウにより河道閉塞箇所までの道路補修に着手</li> <li>・7月25日 無人バックホウによる河道閉塞対策工事に着手</li> <li>・7月29日 カゴ枠工床堀作業に着手</li> <li>・8月8日 無人バックホウによる河道開削終了</li> <li>・8月25日 カゴ枠工 工事終了</li> </ul> <div style="border: 1px solid black; padding: 2px; text-align: center;">工事完了</div> <p>【復旧対策】<br/>(尿前沢 土砂流出抑制対策)</p> <ul style="list-style-type: none"> <li>・7月25日 国有林野内直轄治山災害関連緊急事業採択</li> <li>・8月6日 実施設計調査に着手</li> </ul> <p>(前川 土砂流出抑制対策)</p> <ul style="list-style-type: none"> <li>・7月25日 国有林野内直轄治山災害関連緊急事業採択</li> <li>・8月6日 実施設計調査に着手</li> </ul> <p>(大寒沢 土砂流出抑制対策)</p> <ul style="list-style-type: none"> <li>・7月25日 国有林野内直轄治山災害関連緊急事業採択</li> <li>・8月6日 実施設計調査に着手</li> </ul> <p>(北沢 土砂流出抑制対策)</p> <ul style="list-style-type: none"> <li>・7月25日 国有林野内直轄治山災害関連緊急事業採択</li> <li>・8月6日 実施設計調査に着手</li> <li>・1月5日 工事公告(コンクリート谷止工)</li> </ul> <p>(ナガドロ沢 土砂流出抑制対策)</p> <ul style="list-style-type: none"> <li>・8月8日 国有林野内直轄治山災害関連緊急事業採択</li> <li>・9月9日 実施設計調査に着手</li> <li>・1月23日 工事公告(山腹工)</li> </ul> <p>(大沢 土砂流出抑制対策)</p> <ul style="list-style-type: none"> <li>・8月8日 国有林野内直轄治山災害関連緊急事業採択</li> <li>・9月9日 実施設計調査に着手</li> <li>・1月23日 工事公告(コンクリート谷止工)</li> </ul> |

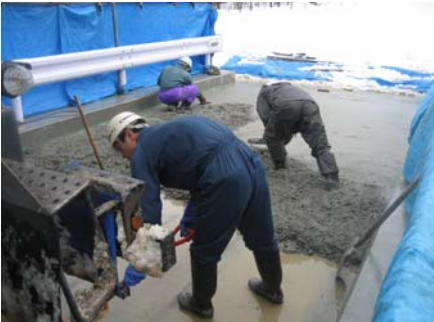
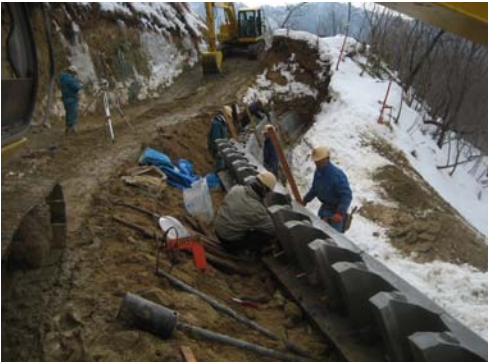
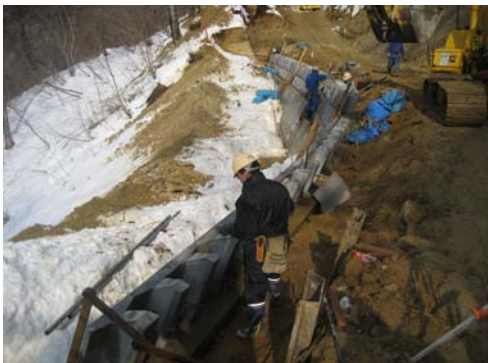
| 実施箇所 | 取組状況 |
|---|---|
| <p>⑨林道の復旧事業</p> <p>高桧能林道復旧工事状況 橋梁付替<br/>(1月19日)</p> <p>シラキリ林道復旧工事状況(1月19日)</p> | <p>【応急・復旧対策】</p> <ul style="list-style-type: none"> <li>・7月29日 国有林林道4路線の林道施設災害復旧事業採択<br/>(尿前林道、小滝森林道、菅生沢林道、シラキリ林道)</li> <li>・7月31日 国有林林道3路線の林道施設災害復旧事業採択<br/>(高桧能林道、大寒沢林道、本寺林道)</li> <li>・8月29日 国有林林道4路線の林道施設災害復旧事業採択<br/>(渋民林道、大原林道、桂沢林道、当楽林道)</li> <li>・10月9日 小滝森林道(橋梁付替等)、菅生沢林道(植生基材吹付等)、シラキリ林道(コンクリートブロック擁壁)、大寒沢林道(二段式擁壁)、高桧能林道(橋梁付替) 復旧工事着手</li> <li>・10月29日 渋民林道 復旧工事着手(橋梁付替等)</li> <li>・11月6日 当楽林道 復旧工事着手(特殊モルタル吹付け)</li> <li>・11月21日 桂沢林道 復旧工事着手(橋梁付替等)</li> <li>・12月2日 国有林林道1路線の林道施設災害復旧事業採択<br/>(北沢林道)</li> <li>・12月4日 国有林林道1路線の林道施設災害復旧事業採択<br/>(桂沢林道)</li> <li>・1月21日 渋民林道外 調査設計業務着手</li> </ul> <hr/> <p>(再掲)</p> <p>○小滝森林道、菅生沢林道、シラキリ林道、大寒沢林道、渋民林道、当落林道、桂沢林道</p> <div style="text-align: right;"> <div style="border: 1px solid black; border-radius: 50%; padding: 5px; display: inline-block;">工事中</div> </div> |
