実施箇所	取組状況
<p>①国道342号線祭時集落への迂回路</p>   <p>桂沢迂回路緑化完了(平成20年10月10日)</p>	<ul style="list-style-type: none"> ・地震により孤立化した祭時(まつるべ)地区につながる国道342号線の迂回路として国有林野内の林道(桂沢林道・東桂沢林道・板川林道)を緊急整備(平成20年6月24日より暫定供用・供用終了の11月30日までに関係者や住民の車両3,995台が通行) ・平成20年7月24日に発生した岩手県沿岸北部地震による土砂崩壊について、27日に復旧工事を完了し、7月28日(月)より暫定供用が再開されました。 ・平成20年8月24日に板川林道に発生した土砂崩れ箇所については、26日に保守点検が終了し、27日から供用が再開されました。 ・平成20年10月10日 桂沢迂回路の緑化完了 <p>※現在は一般車両の通行はできません。</p> <p style="text-align: center;">工事完了</p>
<p>②市野々原地区(磐井川)</p>   <p>事業箇所への仮設道路</p>   <p>工事状況(平成21年5月26日)</p>   <p>工事状況(平成21年5月11日)</p>	<p>【警戒避難支援対策】 伸縮計6基設置</p> <p style="text-align: center;">設置済→降雪期のため撤去</p> <p>【応急対策】</p> <ul style="list-style-type: none"> ・亀裂に雨水が浸透するのを防止するため、ブルーシートにより地表を被覆 ・流木による二次災害を防ぐため、倒木等进行处理 ・事業箇所への仮設道路の作設 <p style="text-align: center;">工事完了</p> <p>【復旧対策】</p> <ul style="list-style-type: none"> ・平成20年6月19日 民有林直轄地すべり防止災害関連緊急事業採択 ・7月4日 実施設計調査に着手 ・12月18日 工事着手(排土工) ・平成21年2月17日 工事公告(排土工、杭打工) <p style="text-align: right;">工事中</p> <p>※排土工:地すべり頭部の土を取り除くことにより、地すべり自体の重みを減らし、地すべりの動きを抑える工事</p>   <p style="text-align: center;">〈排土イメージ図〉</p>

実施箇所	取組状況
<p>⑨林道の復旧事業</p>

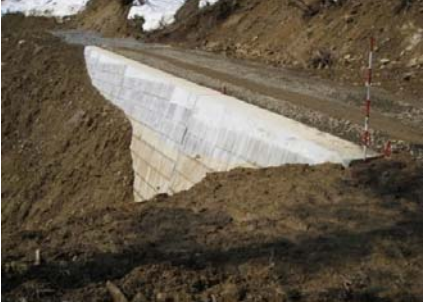
<p>大寒沢林道復旧工事完了</p>   <p>シラキリ林道復旧工事完了</p>

<p>高桧能林道(橋梁取付)工事完了</p>   <p>高桧能林道 工事状況 (平成21年5月19日)</p>   <p>渋民・本寺林道 工事状況 (平成21年5月19日)</p>	<p>【応急・復旧対策】</p> <ul style="list-style-type: none"> ・平成20年7月29日 国有林林道4路線の林道施設災害復旧事業採択 (尿前林道、小滝森林道、菅生沢林道、シラキリ林道) ・7月31日 国有林林道3路線の林道施設災害復旧事業採択 (高桧能林道、大寒沢林道、本寺林道) ・8月29日 国有林林道4路線の林道施設災害復旧事業採択 (渋民林道、大原林道、桂沢林道、当楽林道) ・10月9日 小滝森林道(橋梁付替等)、菅生沢林道(植生基材吹付等)、シラキリ林道(コンクリートブロック擁壁)、大寒沢林道(二段式擁壁)、高桧能林道(橋梁付替) 復旧工事着手 ・10月29日 渋民林道 復旧工事着手(橋梁付替等) ・11月6日 当楽林道 復旧工事着手(特殊モルタル吹付け) ・11月21日 桂沢林道 復旧工事着手(橋梁付替等) ・12月2日 国有林林道1路線の林道施設災害復旧事業採択 (北沢林道) ・12月4日 国有林林道1路線の林道施設災害復旧事業採択 (桂沢林道) ・平成21年1月21日 渋民林道外 調査設計業務着手 ・2月10日 桂沢林道工事公告(コンクリートブロック積工ほか) ・3月16日 工事着手 <p style="text-align: right;">(工事中)</p> <ul style="list-style-type: none"> ・2月10日 高桧能林道工事公告(コンクリートブロック積工ほか) ・3月26日 工事着手 <p style="text-align: right;">(工事中)</p> <ul style="list-style-type: none"> ・2月16日 渋民・本寺林道工事公告(コンクリートブロック積工) ・3月30日 工事着手 <p style="text-align: right;">(工事中)</p> <ul style="list-style-type: none"> ・5月19日 大原林道復旧工事公告(コンクリートブロック積工・橋梁工) ・3月5日 高桧能林道(橋梁付替)工事完了 ・小滝森林道(橋梁付替等)、菅生沢林道(植生基材吹付等)、シラキリ林道(コンクリートブロック擁壁)、大寒沢林道(二段式擁壁)、渋民林道(橋梁付替等)、当楽林道(特殊モルタル吹付け)、桂沢林道(橋梁付替等) 工事完了 <p>(再掲)</p> <ul style="list-style-type: none"> ●高桧能林道(橋梁付替) 小滝森林道(橋梁付替等)、菅生沢林道(植生基材吹付等)、シラキリ林道(コンクリートブロック擁壁)、大寒沢林道(二段式擁壁)、渋民林道(橋梁付替等)、当楽林道(特殊モルタル吹付け)、桂沢林道(橋梁付替等) <p style="text-align: right;">(工事完了)</p>
