| 実施箇所 | 取組状況 |
|---|---|
| <p>①国道342号線祭時集落への迂回路</p> <p>桂沢迂回路緑化完了(平成20年10月10日)</p> | <p>・地震により孤立化した祭時(まつるべ)地区につながる国道342号線の迂回路として国有林野内の林道(桂沢林道・東桂沢林道・板川林道)を緊急整備(平成20年6月24日より暫定供用・供用終了の11月30日までに関係者や住民の車両3,995台が通行)</p> <p>・平成20年7月24日に発生した岩手県沿岸北部地震による土砂崩壊について、27日に復旧工事を完了し、7月28日(月)より暫定供用が再開されました。</p> <p>・平成20年8月24日に板川林道に発生した土砂崩れ箇所については、26日に保守点検が終了し、27日から供用が再開されました。</p> <p>・平成20年10月10日 桂沢迂回路の緑化完了</p> <p>※現在は一般車両の通行はできません。</p> <p><b>工事完了</b></p> |

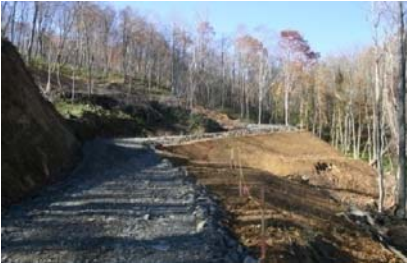
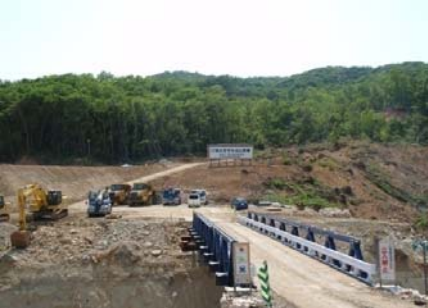
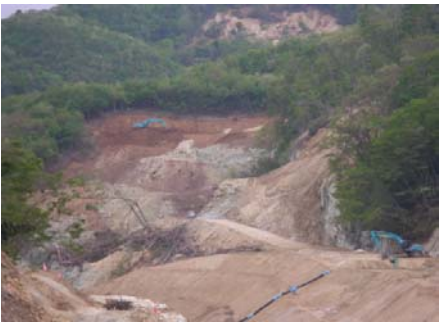
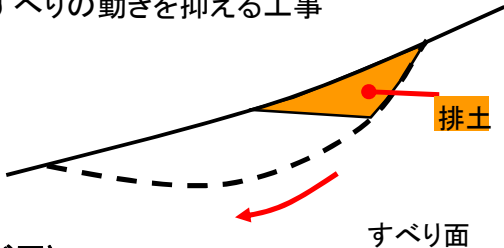
| 実施箇所 | 取組状況 |
|---|---|
| <p>②市野々原地区(磐井川)</p> <p>事業箇所への仮設道路</p> <p>工事状況(平成21年5月26日)</p> <p>工事状況(平成21年5月11日)</p> | <p>【警戒避難支援対策】<br/>伸縮計6基設置</p> <p><b>設置済→降雪期のため撤去</b></p> <p>【応急対策】</p> <ul style="list-style-type: none"> <li>・亀裂に雨水が浸透するのを防止するため、ブルーシートにより地表を被覆</li> <li>・流木による二次災害を防ぐため、倒木等进行处理</li> <li>・事業箇所への仮設道路の作設</li> </ul> <p><b>工事完了</b></p> <p>【復旧対策】</p> <ul style="list-style-type: none"> <li>・平成20年6月19日 民有林直轄地すべり防止災害関連緊急事業採択</li> <li>・7月4日 実施設計調査に着手</li> <li>・12月18日 工事着手(排土工)</li> <li>・平成21年2月17日 工事公告(排土工、杭打工)</li> </ul> <p><b>工事中</b></p> <p>※排土工: 地すべり頭部の土を取り除くことにより、地すべり自体の重みを減らし、地すべりの動きを抑える工事</p> <p>すべり面</p> <p>排土</p> <p>〈排土イメージ図〉</p> |

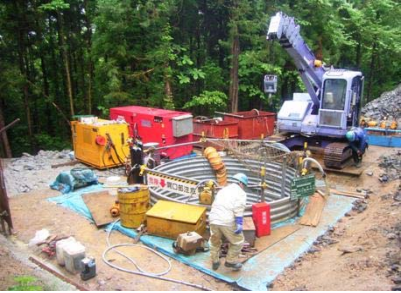
| 実施箇所 | 取組状況 |
|---|---|
| <p>③磐井川地区〔民有林〕</p> <p>ニゴリ沢Ⅱ集水工掘削状況(H21年6月5日)</p> | <p>【復旧対策】<br/> <b>(ニゴリ沢Ⅰ地区 溪間対策施設の復旧対策)</b><br/> ・平成20年9月12日 民有林直轄治山施設災害復旧事業採択<br/> ・10月20日 実施設計業務着手<br/> ・平成21年3月13日 工事着手(コンクリート谷止工) <b>工事中</b></p> <p><b>(ニゴリ沢Ⅱ地区 地すべり防止施設の復旧対策)</b><br/> ・平成20年9月12日 民有林直轄治山施設災害復旧事業採択<br/> ・10月20日 実施設計業務着手<br/> ・平成21年3月13日 工事着手(集水井工) <b>工事中</b></p> |

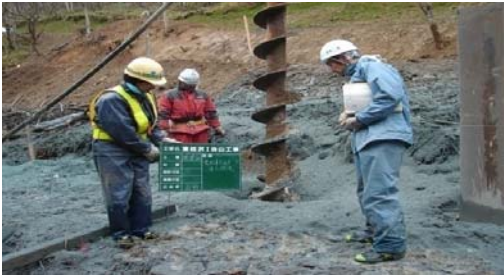
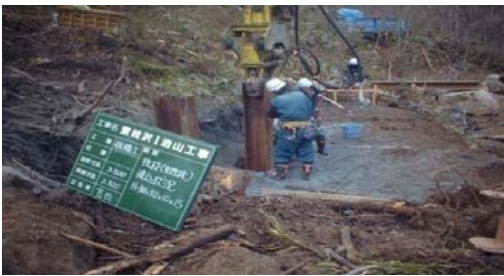
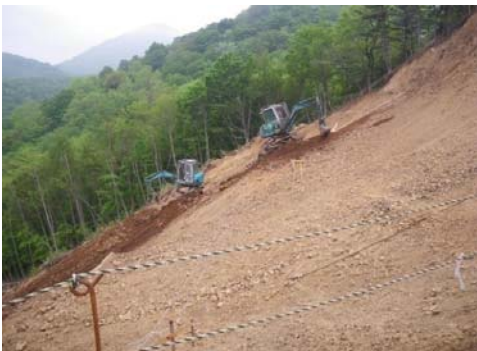
| 実施箇所 | 取組状況 |
|---|---|
| <p>④磐井川地区 上流</p> <p>東桂沢 工事状況(セメントミルク注入)</p> <p>東桂沢 工事状況(H鋼建込)</p> <p>東桂沢 山腹工(Ⅱ)工事状況(平成21年5月14日)</p> | <p>【警戒避難支援対策】<br/> ・土石流センサー1基設置<br/> <b>設置済</b></p> <p>【復旧対策】<br/> <b>(東桂沢 山腹斜面の復旧対策)</b><br/> ・平成20年6月23日 国有林野内直轄治山災害関連緊急事業採択<br/> ・7月3日 実施設計調査に着手<br/> ・10月29日 工事着手(山腹工(Ⅰ))<br/> ・平成21年2月5日 工事公告(山腹工(Ⅱ))<br/> ・2月9日 工事公告(鋼製枠床固工)<br/> ・2月17日 工事公告(山腹工(Ⅱ))<br/> ・3月10日 工事完了(山腹工(Ⅰ))<br/> <b>工事完了</b></p> <p><b>(桂沢 土砂流出抑制対策)</b><br/> ・平成20年7月25日 国有林野内直轄治山災害関連緊急事業採択<br/> ・8月6日 実施設計調査に着手<br/> ・平成21年3月13日 工事着手(コンクリート谷止工) <b>工事中</b></p> <p><b>(一ツ石沢 土砂流出抑制対策)</b><br/> ・平成20年7月25日 国有林野内直轄治山災害関連緊急事業採択<br/> ・8月6日 実施設計調査に着手<br/> ・平成21年3月4日 工事着手(コンクリート谷止工) <b>工事中</b></p> <p><b>(鬼頭沢 土砂流出抑制対策)</b><br/> ・平成20年8月8日 国有林野内直轄治山災害関連緊急事業採択<br/> ・9月9日 実施設計調査に着手<br/> ・平成21年2月26日 工事着手(コンクリート谷止工) <b>工事中</b></p> <p><b>(湯尻沢 土砂流出抑制対策)</b><br/> ・平成20年8月8日 国有林野内直轄治山災害関連緊急事業採択<br/> ・9月9日 実施設計調査に着手<br/> ・平成21年3月5日 工事着手(コンクリート谷止工) <b>工事中</b></p> |

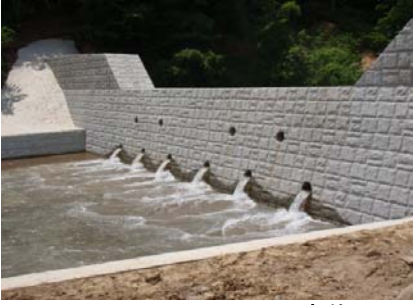
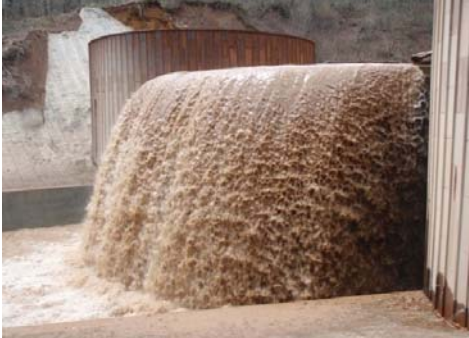
| 実施箇所 | 取組状況 |
|---|---|
| <p>⑤産女川地区(磐井川)</p> <p>コンクリート谷止工 工事状況<br/>(平成21年6月5日)</p> <p>産女川上流 セルダム(平成21年4月22日)<br/>4月21日頃に発生した土石流を捕捉し効果を発揮しました。写真はセルダムが土石で満砂し、放水路から濁水が流下しているものです。</p> | <p>【警戒避難支援対策】</p> <ul style="list-style-type: none"> <li>・土石流センサー3基設置(現在、センサー2基撤去)</li> <li>・監視カメラ2機設置(平成21年5月15日工事のため1台撤去)</li> <li>・クラック発生箇所に伸縮計3基設置 ※冬期間も観測可能</li> </ul> <p>設置済</p> <p>【復旧対策】<br/>(産女川上流 土砂流出抑制対策)</p> <ul style="list-style-type: none"> <li>・平成20年6月23日 国有林野内直轄治山災害関連緊急事業採択</li> <li>・7月3日 実施設計調査に着手</li> <li>・8月28日 工事着手(セルダム)</li> <li>・平成21年3月20日 工事完了</li> </ul> <p>工事完了</p> <ul style="list-style-type: none"> <li>・平成21年1月23日 工事着手(コンクリート谷止工)</li> </ul> <p>工事中</p> |

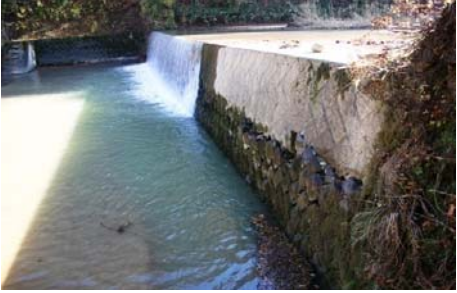
| 実施箇所 | 取組状況 |
|---|---|
| <p>⑥産女川地区(磐井川)〔民有林〕</p> <p>産女川治山ダム 施設被害状況</p> | <p>【復旧対策】</p> <ul style="list-style-type: none"> <li>・平成20年9月12日 民有林直轄治山施設災害復旧事業採択</li> <li>・10月18日 実施設計調査に着手</li> <li>・平成21年3月12日 工事着手(補修、嵩上げ)</li> </ul> <p>工事中</p> |

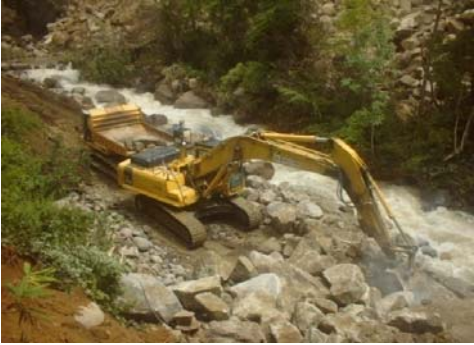
| 実施箇所 | 取組状況 |
|---|---|
| <p>⑦胆沢川地区</p> <p>無人バックホウによる河道閉塞対策工事</p> | <p>【警戒避難支援対策】</p> <ul style="list-style-type: none"> <li>・土石流センサー2基設置<br/>(尿前川・大寒沢)</li> </ul> <p>設置済</p> <p>【応急対策】<br/>(尿前川地区)</p> <ul style="list-style-type: none"> <li>・平成20年7月8日 尿前川地区において、河道確保及びカゴ枠工に着手</li> <li>・7月22日 無人バックホウを搬入</li> <li>・7月23日 無人バックホウにより河道閉塞箇所までの道路補修に着手</li> <li>・7月25日 無人バックホウによる河道閉塞対策工事に着手</li> <li>・7月29日 カゴ枠工床堀作業に着手</li> <li>・8月8日 無人バックホウによる河道開削終了</li> <li>・8月25日 カゴ枠工 工事終了</li> </ul> <p>工事完了</p> |

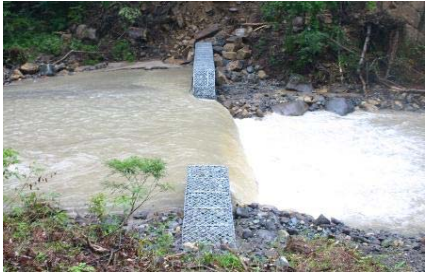
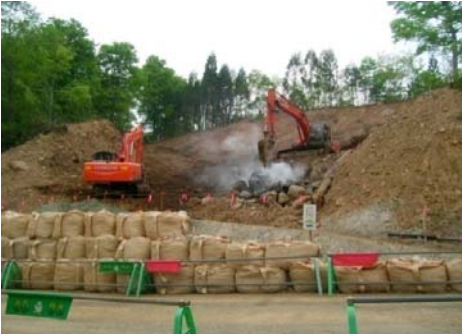
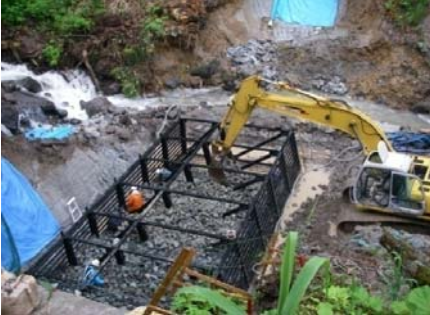
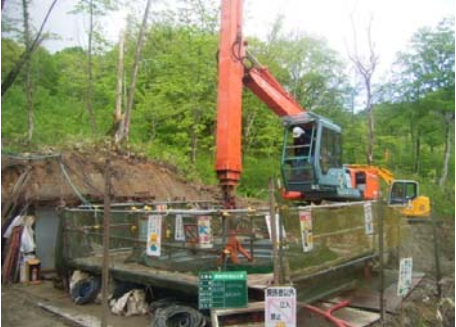
| 実施箇所 | 取組状況 |
|---|---|
| <p>⑦胆沢川地区(つづき)</p> <p>尿前川 カゴ枠工完成(平成20年8月25日)</p> <p>ナガドロ沢 工事状況(平成21年5月11日)</p> <p>荒沢 鋼製谷止工詰石状況(平成21年6月11日)</p> <p>尿前沢 集水井工掘削状況(平成21年6月11)</p> | <p>【復旧対策】<br/> <b>(尿前沢 地すべり対策)</b><br/> ・平成20年7月25日 国有林野内直轄治山施設災害関連復旧事業採択<br/> ・8月6日 実施設計調査に着手<br/> ・平成21年3月15日 工事着手(集水井工) <b>工事中</b></p> <p><b>(荒沢 土砂流出抑制対策)</b><br/> ・平成20年7月25日 国有林野内直轄治山災害関連緊急事業採択<br/> ・8月6日 実施設計調査に着手<br/> ・平成21年3月14日 工事着手(集水井工) <b>工事中</b></p> <p><b>(前川Ⅰ・Ⅱ 土砂流出抑制対策)</b><br/> ・平成20年7月25日 国有林野内直轄治山災害関連緊急事業採択<br/> ・8月6日 実施設計調査に着手<br/> ・平成21年3月5日 工事着手(コンクリート谷止工)Ⅰ <b>工事中</b><br/> ・3月12日 工事着手(コンクリート谷止工)Ⅱ</p> <p><b>(大寒沢 土砂流出抑制対策)</b><br/> ・平成20年7月25日 国有林野内直轄治山災害関連緊急事業採択<br/> ・8月6日 実施設計調査に着手<br/> ・平成21年3月5日 工事着手(コンクリート谷止工) <b>工事中</b></p> <p><b>(北沢 土砂流出抑制対策)</b><br/> ・平成20年7月25日 国有林野内直轄治山災害関連緊急事業採択<br/> ・8月6日 実施設計調査に着手<br/> ・平成21年3月15日 工事着手(コンクリート谷止工) <b>工事中</b></p> <p><b>(ナガドロ沢 土砂流出抑制対策)</b><br/> ・平成20年8月8日 国有林野内直轄治山災害関連緊急事業採択<br/> ・9月9日 実施設計調査に着手<br/> ・平成21年2月26日 工事着手(山腹工) <b>工事中</b></p> <p><b>(大沢 土砂流出抑制対策)</b><br/> ・平成20年8月8日 国有林野内直轄治山災害関連緊急事業採択<br/> ・9月9日 実施設計調査に着手<br/> ・平成21年2月26日 工事着手(コンクリート谷止工) <b>工事中</b></p> <p><b>(尿前沢 土砂流出抑制対策)</b><br/> ・平成20年7月25日 国有林野内直轄治山施設災害復旧事業採択<br/> ・8月7日 実施設計調査に着手<br/> ・平成21年3月15日 工事着手(コンクリート谷止工嵩上げ) <b>工事中</b></p> <p><b>(尿前沢 土砂流出抑制対策)</b><br/> ・平成20年7月25日 国有林野内直轄治山施設災害復旧事業採択<br/> ・8月7日 実施設計調査に着手<br/> ・12月7日 工事着手(鋼製谷止工)<br/> ・平成21年3月20日 工事完了 <b>工事完了</b></p> |

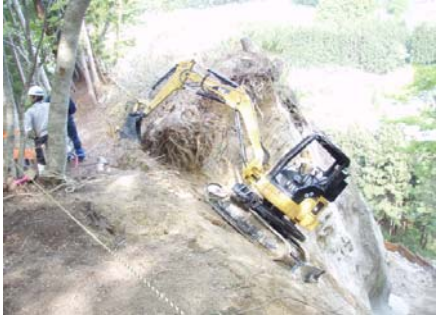
| 実施箇所 | 取組状況 |
|---|---|
| <p>⑧衣川地区</p> <p>工事状況(平成21年5月11日)</p> | <p><b>(月山 山腹崩壊地の復旧対策)</b><br/> ・平成20年7月25日 国有林野内直轄治山災害関連緊急事業採択<br/> ・8月6日 実施設計調査に着手<br/> ・平成21年3月5日 工事着手(山腹工) <b>工事中</b></p> |

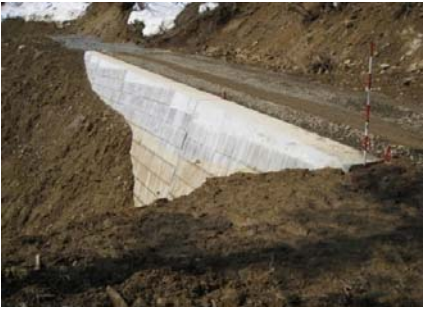
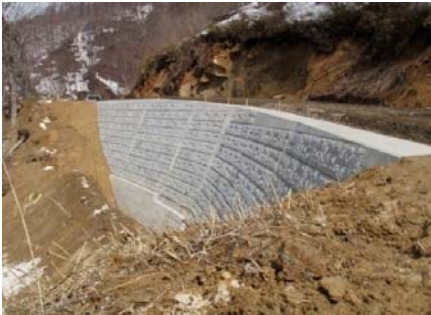
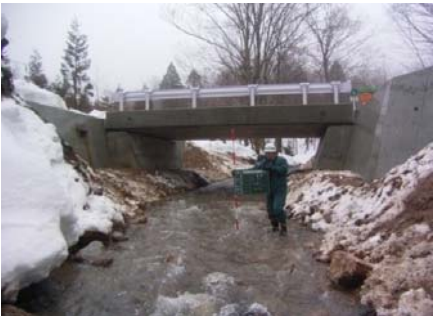
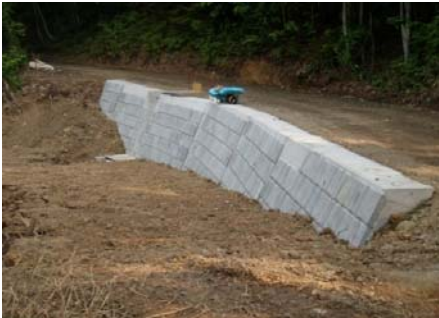
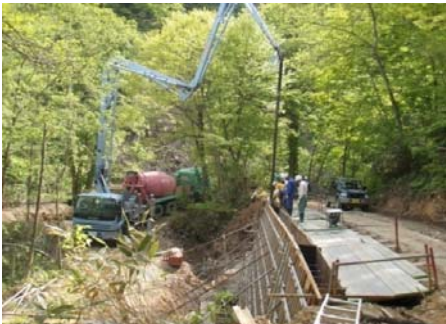
| 実施箇所 | 取組状況 |
|---|---|
| <p>⑨林道の復旧事業</p> <p>大寒沢林道復旧工事完了</p> <p>シラキリ林道復旧工事完了</p> <p>高桧能林道(橋梁取付)工事完了</p> <p>高桧能林道 工事状況<br/>(平成21年5月19日)</p> <p>渋民・本寺林道 工事状況<br/>(平成21年5月19日)</p> | <p>【応急・復旧対策】</p> <ul style="list-style-type: none"> <li>・平成20年7月29日 国有林林道4路線の林道施設災害復旧事業採択 (尿前林道、小滝森林道、菅生沢林道、シラキリ林道)</li> <li>・7月31日 国有林林道3路線の林道施設災害復旧事業採択 (高桧能林道、大寒沢林道、本寺林道)</li> <li>・8月29日 国有林林道4路線の林道施設災害復旧事業採択 (渋民林道、大原林道、桂沢林道、当楽林道)</li> <li>・10月9日 小滝森林道(橋梁付替等)、菅生沢林道(植生基材吹付等)、シラキリ林道(コンクリートブロック擁壁)、大寒沢林道(二段式擁壁)、高桧能林道(橋梁付替) 復旧工事着手</li> <li>・10月29日 渋民林道 復旧工事着手(橋梁付替等)</li> <li>・11月6日 当楽林道 復旧工事着手(特殊モルタル吹付け)</li> <li>・11月21日 桂沢林道 復旧工事着手(橋梁付替等)</li> <li>・12月2日 国有林林道1路線の林道施設災害復旧事業採択 (北沢林道)</li> <li>・12月4日 国有林林道1路線の林道施設災害復旧事業採択 (桂沢林道)</li> <li>・平成21年1月21日 渋民林道外 調査設計業務着手</li> <li>・2月10日 桂沢林道工事公告(コンクリートブロック積工ほか)</li> <li>・3月16日 工事着手</li> </ul> <p style="text-align: right;">工事中</p> <ul style="list-style-type: none"> <li>・2月10日 高桧能林道工事公告(コンクリートブロック積工ほか)</li> <li>・3月26日 工事着手</li> </ul> <p style="text-align: right;">工事中</p> <ul style="list-style-type: none"> <li>・2月16日 渋民・本寺林道工事公告(コンクリートブロック積工)</li> <li>・3月30日 工事着手</li> </ul> <p style="text-align: right;">工事中</p> <ul style="list-style-type: none"> <li>・5月19日 大原林道復旧工事公告(コンクリートブロック積工・橋梁工)</li> <li>・3月5日 高桧能林道(橋梁付替)工事完了</li> <li>・小滝森林道(橋梁付替等)、菅生沢林道(植生基材吹付等)、シラキリ林道(コンクリートブロック擁壁)、大寒沢林道(二段式擁壁)、渋民林道(橋梁付替等)、当楽林道(特殊モルタル吹付け)、桂沢林道(橋梁付替等) 工事完了</li> </ul> <p>(再掲)</p> <ul style="list-style-type: none"> <li>●高桧能林道(橋梁付替)</li> <li>小滝森林道(橋梁付替等)、菅生沢林道(植生基材吹付等)、シラキリ林道(コンクリートブロック擁壁)、大寒沢林道(二段式擁壁)、渋民林道(橋梁付替等)、当楽林道(特殊モルタル吹付け)、桂沢林道(橋梁付替等)</li> </ul> <p style="text-align: right;">工事完了</p> |
