岩手県内においては、国有林治山事業13箇所、民有林直轄治山事業1地区で、復旧対策を実施中。

岩手南部森林管理署 主要災害復旧箇所 位置図

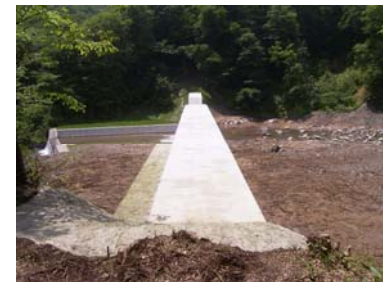
コンクリート谷止工
(平成21年7月15日)

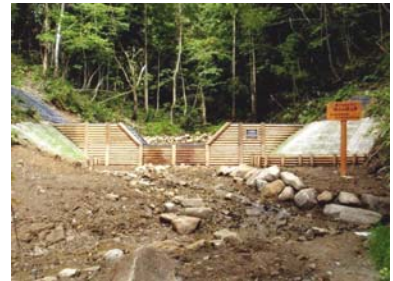
(東桂沢Ⅴ)

工事完成(平成21年8月11日)

平成21年3月5日に工事着手し、平成21年8月11日に完成しました。

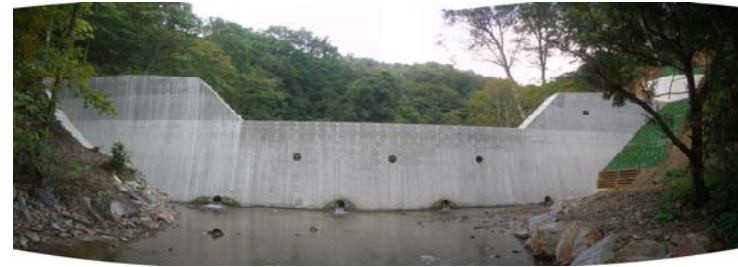
(鬼頭沢)

コンクリート谷止工 工事完成(平21年9月15日)

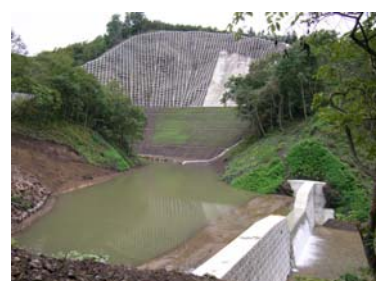
(東桂沢)

山腹工 工事完成(平成21年8月31日)

平成21年3月12日に山腹工の工事に着手し、平成21年8月31日に完成しました。

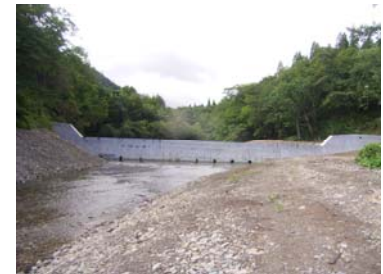
(前川I)

コンクリート谷止工 完成状況(平成21年8月31日)

平成21年2月26日にコンクリート谷止工の工事に着手し、平成21年8月31日に完成しました。

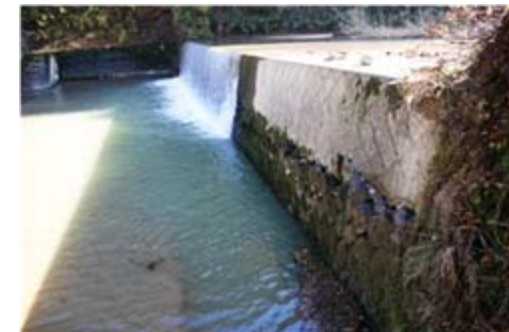
産女川治山ダム 施設被害状況

平成21年3月12日に
谷止工、新設工事に
着手しました。

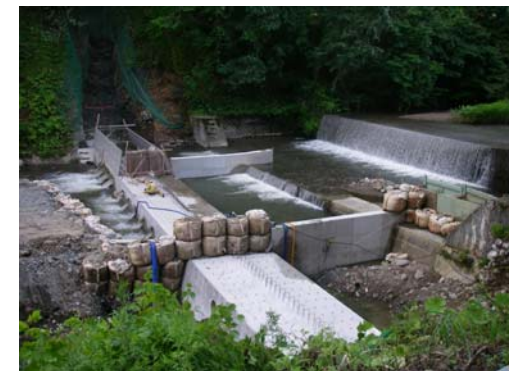
工事状況(平成21年7月15日)

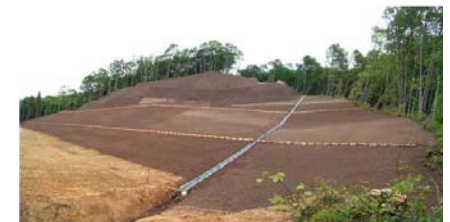
排土工工事状況(平成21年6月18日)

Ⅱ工区による上部排土工については、6月22日完成。
現在、Ⅲ、Ⅳ工区に着手しています。

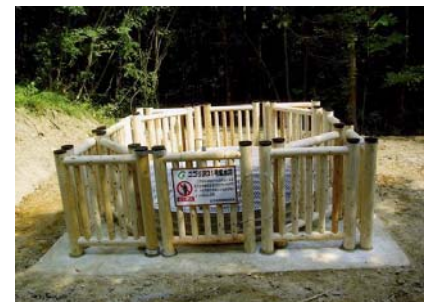
(ニゴリ沢)

集水井完成状況(平成21年7月27日)

平成21年3月13日に集水井工の工事に着手し、平成21年7月27日に完成しました。

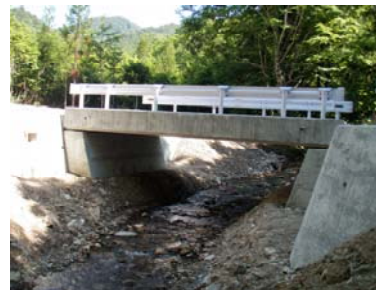
(高桧能林道)

橋梁付替(平成21年6月25日)

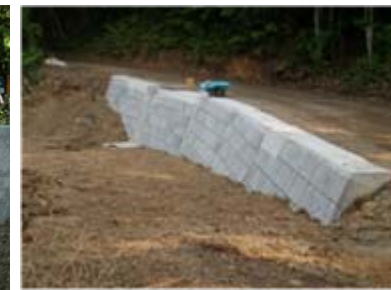
コンクリートブロック積工ほか
の工事に着手しました。(平成
21年5月19日)
