宮城北部森林管理署 主要災害復旧箇所 位置図

一迫川地区(一迫川、川原小屋沢、伊豆根沢等)

二迫川地区(荒砥沢、ヒアヒクラ沢、シヅミクラ沢等)

三迫川地区(三迫川、裏沢、ドゾウ沢、柳沢等)

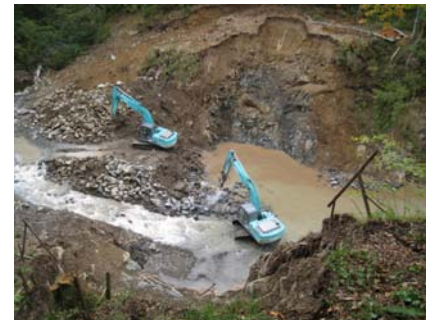
(湯ノ倉上流)

谷止工掘削状況(平成21年9月30日)

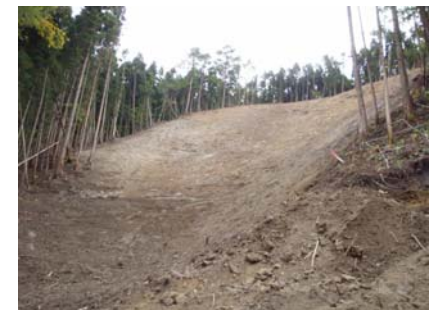
(小川原)

平成21年6月6日に谷止工、土留工等に工事着手しました。

法切工施工状況(平成21年10月5日)

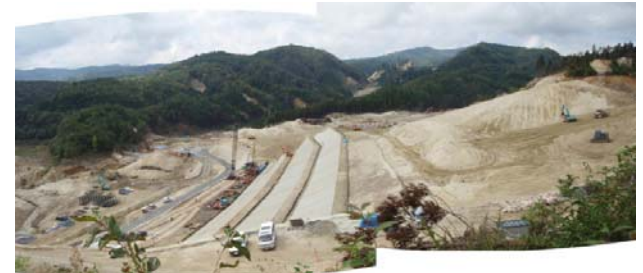
(荒砥沢)

荒砥沢地すべりの末端部において、不安定土砂の排土工等を行っています。

施工状況(平成21年10月1日)

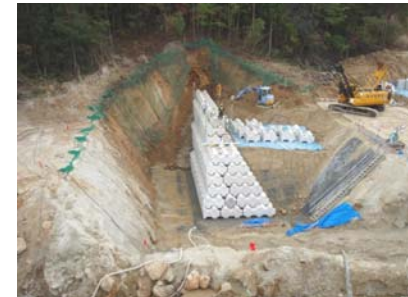
ブロック谷止工施工状況(平成21年10月1日)

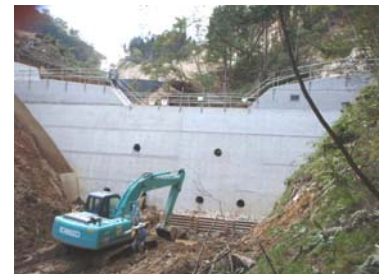
(シヅミクラ沢)

平成21年3月12日に谷止工に着手しました。

2号谷止工施工状況(平成21年10月1日)

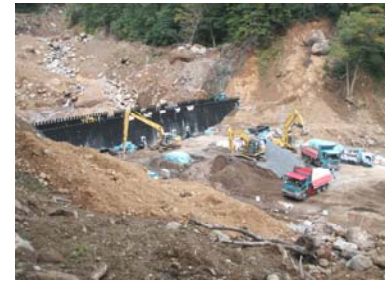
(ドゾウ沢)

土石流により被災した駒ノ湯温泉の上流部において、平成21年3月12日に鋼製谷止工に着手しました。

鋼製谷止工の施工状況(平成21年9月1日)

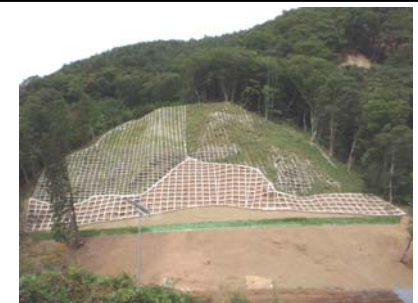
(栗駒ダム下流)

平成21年3月12日に法砕工に着手しました。

法砕工施工状況(平成21年9月30日)

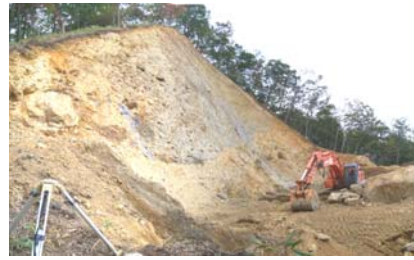
(柳沢)

平成21年5月23日に切土工、排土工に着手しました。

最上部切土工施工状況(平成21年10月6日)

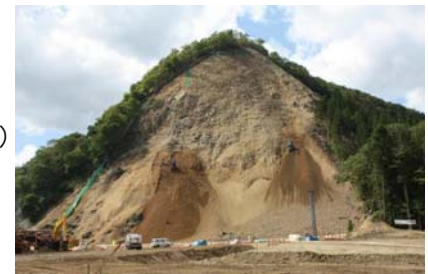
(放森上流)

平成21年6月3日に、危険な急斜面において、無人の高所掘削機械(RCM)による掘削に着手しました。

法切工施工状況(平成21年9月15日)

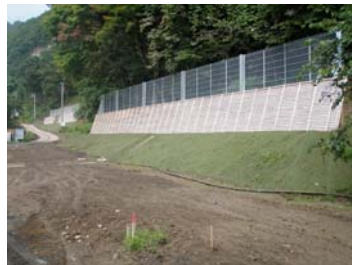
(温湯)

平成21年7月31日に土留工3基が完成しました。

土留工(完成:平成21年9月15日撮影)

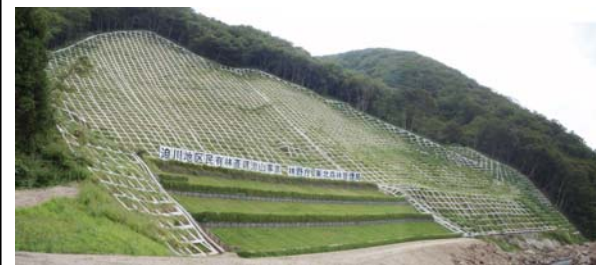
(浅布)

吹付枠工(完成:平成21年9月18日撮影)

吹付枠工が、平成21年7月31日に完成しました。

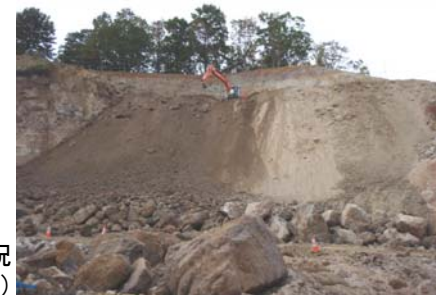
(耕英)

法切工施工状況
(平成21年10月6日)

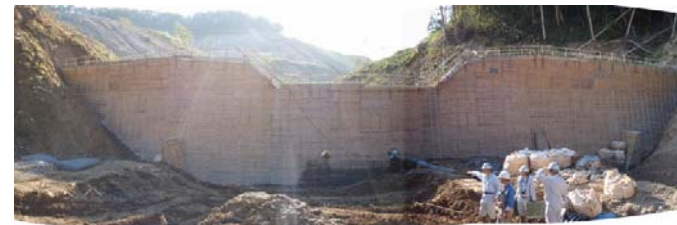
(耕英)

谷止工施工状況(平成21年9月16日)

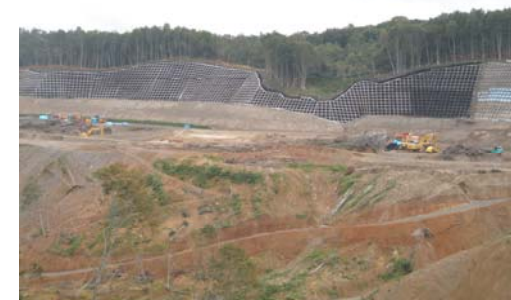
平成21年3月9日
吹付砕工に着手しました。

工事状況(平成21年9月15日)

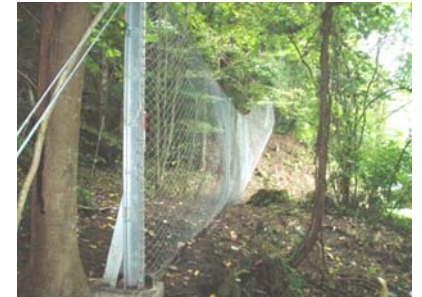
(洞万)

落石等の危険がある民家裏の斜面において、仮設落石防護柵工を設置しました。

落石防護柵の設置(平成21年8月28日)

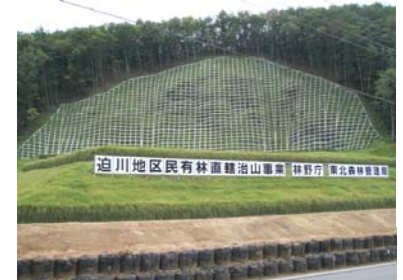
(日影森)

平成21年8月4日に吹付砕工が完成しました。

吹付砕工 (完成:平成21年8月4日)

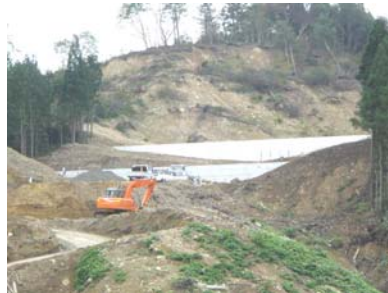
(本沢軽井沢)

平成21年2月25日
にコンクリート土留工
に着手しました。

土留工施工状況
(平成21年10月6日)

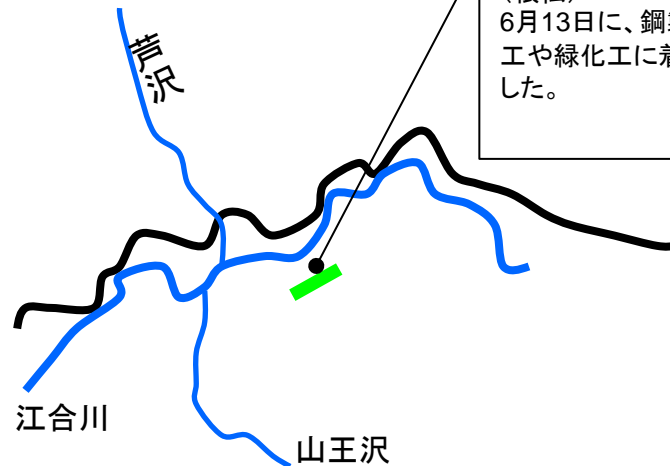
(根松)
6月13日に、鋼製土留工
や緑化工に着手しま
した。

鋼製土留工施工状況
(平成21年10月1日)

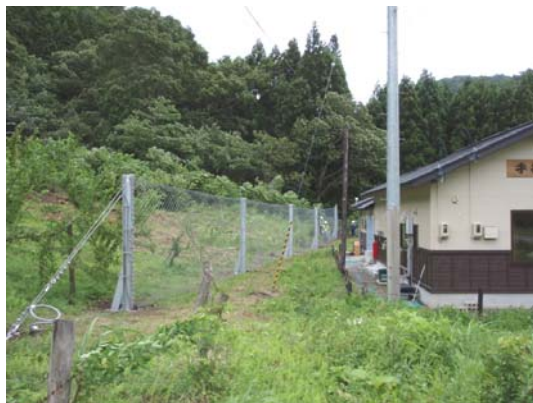
落石防護柵の設置
