岩手南部森林管理署 主要災害復旧箇所 位置図

被災地の復旧状況(溪間工)

被災地の復旧状況(山腹工)

林道の復旧状況

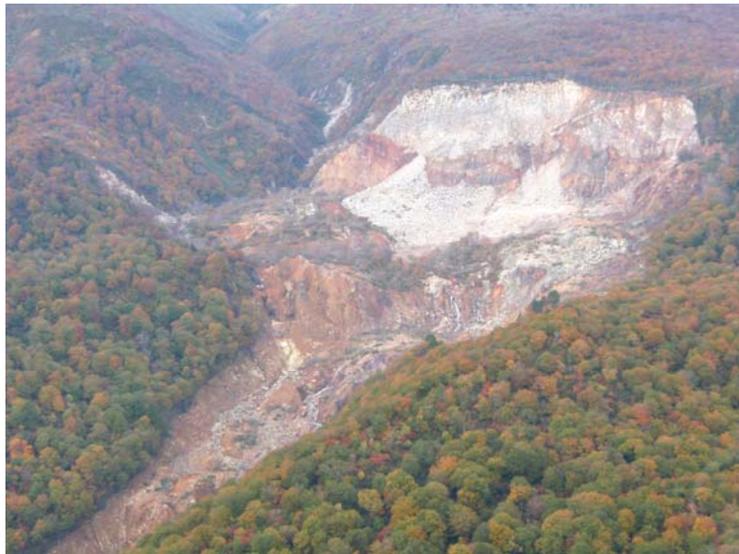
産女川上流部の荒廃状況
(平成21年10月13日)

震災によって荒廃した溪流において溪床を安定させ溪岸浸食を防ぐ谷止工などにより、復旧対策を進めています。

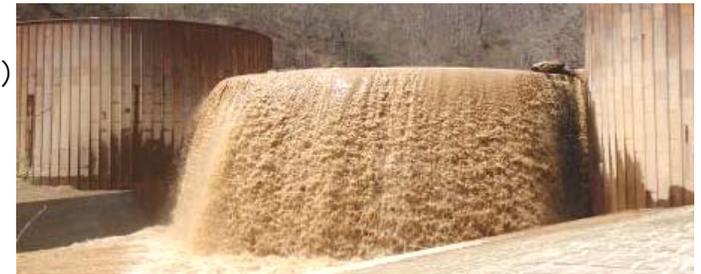
(産女地区
産女川上流)

セルダム

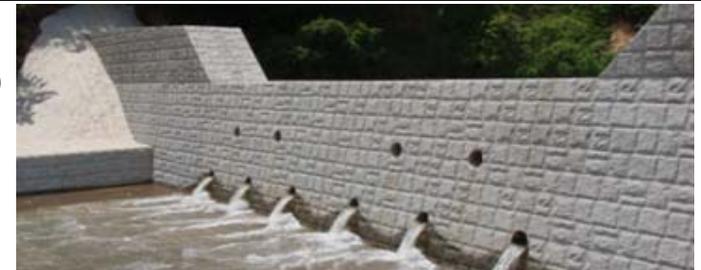
(産女地区
産女川上流)

コンクリート谷止工

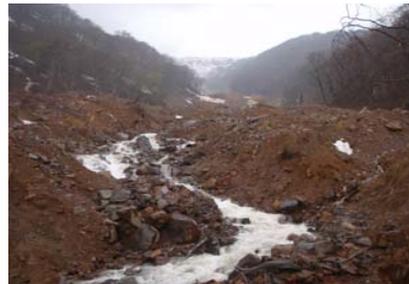
(産女川地区)
平成23年度完成予定
(新規工事)

産女川ダム工施工箇所

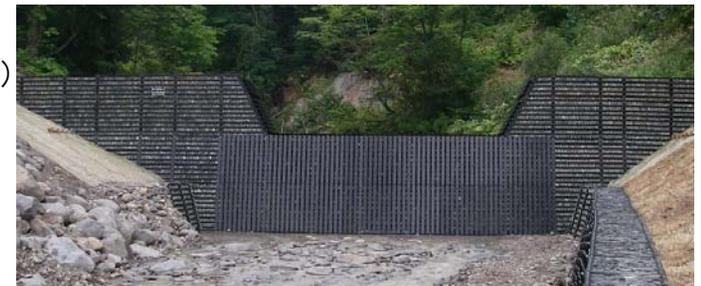
(胆沢川地区
荒沢)

鉄製谷止工

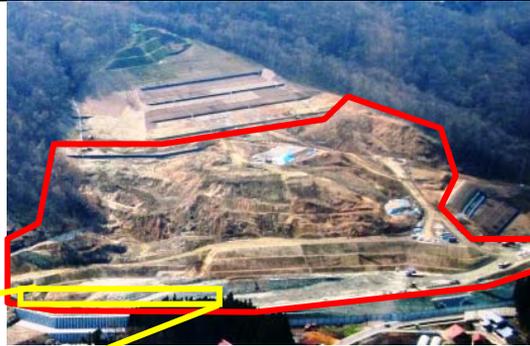
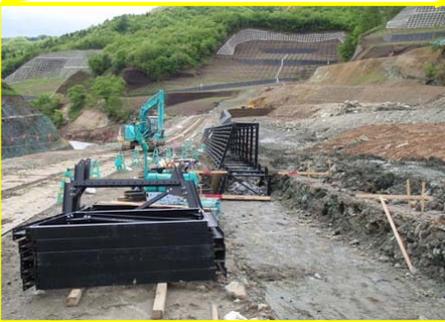
(磐井川地区
市野々原)

不安定な土砂の移動を防ぐ土留工、緑化によって斜面の浸食を防ぐ山腹緑化工を行います。

工区最下部の鋼製自在枠土留工に着手しています。

排土の完了した工区上部に植栽をしていきます。

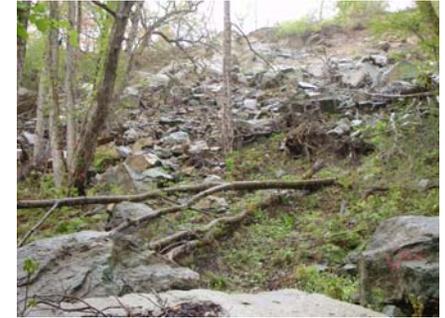
(真湯地区)

落石を防止するため石を除去し緑化を行います。

重機搬入路を設置しました。

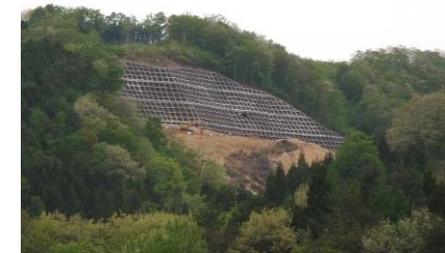
(ニゴリ沢区域 磐井川)

不安定な斜面を安定させるため吹付砕工を行いました。

排土工を進め、土留工に着手しています。

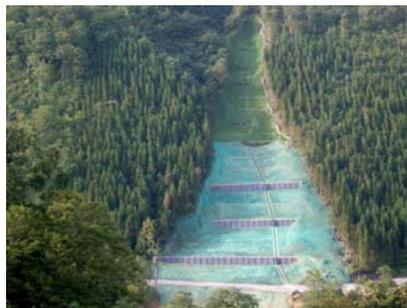
(胆沢川地区 前川)

不安定な土砂の移動を防ぐ土留工、緑化によって斜面の浸食を防ぐ山腹緑化工を行いました。

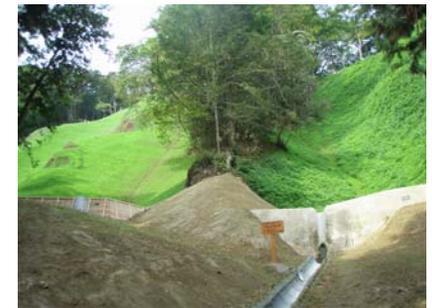
(衣川地区 月山)

不安定な斜面を安定させるため山腹緑化工を行いました。

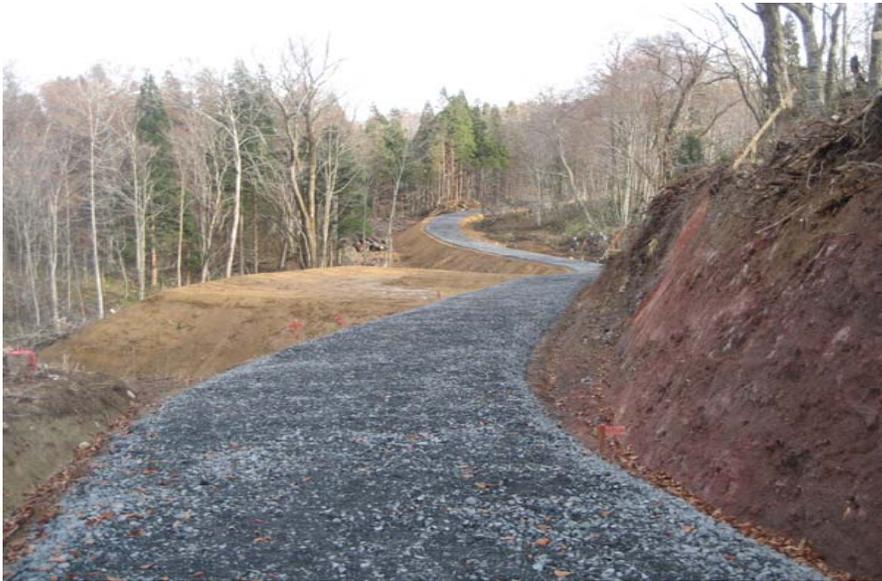
(桂沢林道)

地震災害のあった林道については、21年度までに全て工事を終了しています。
