岩手南部森林管理署 主要災害復旧箇所 位置図

■ 概要

平成20年岩手・宮城内陸地震による被災箇所のうち、平成23年度末までに、国有林治山事業で溪間工45基、山腹工6箇所、民有林直轄地すべり防止事業で溪間工8基、山腹工6箇所、林道災害復旧事業で12路線を整備しました。

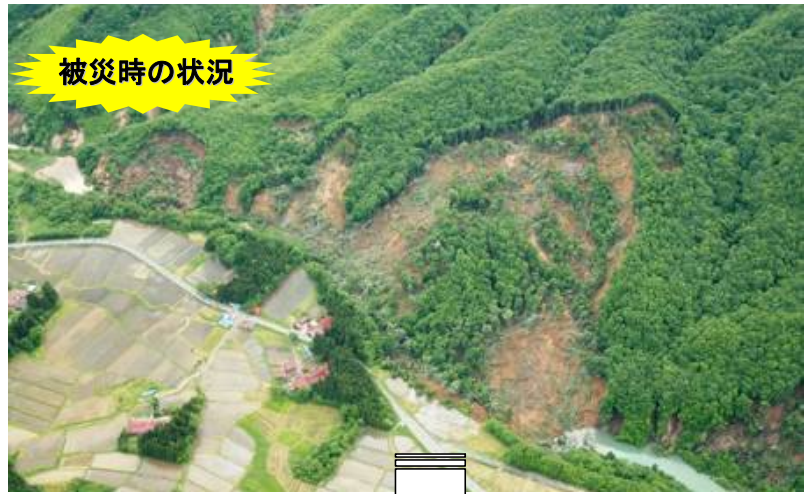
被災時の状況

地震によって市野々原地区では、磐井川の右岸で大規模な地すべり(約20ha,移動土砂360万m³)が発生し、磐井川を150mに渡って塞ぎました。地すべり土塊は対岸にぶつかって止まりましたが、地すべり地内には大量の不安定土砂や倒木等が発生しました。上流側に形成された土砂ダムが決壊するとこれらの土砂が土石流となって流下し、下流域に甚大な被害を及ぼす危険がありました。

対策工として、地すべり地内の不安定土砂を取り除き、斜面下部で押さえ盛土とし、地すべりを安定化させるとともに森林に復旧させるために緑化を行いました。

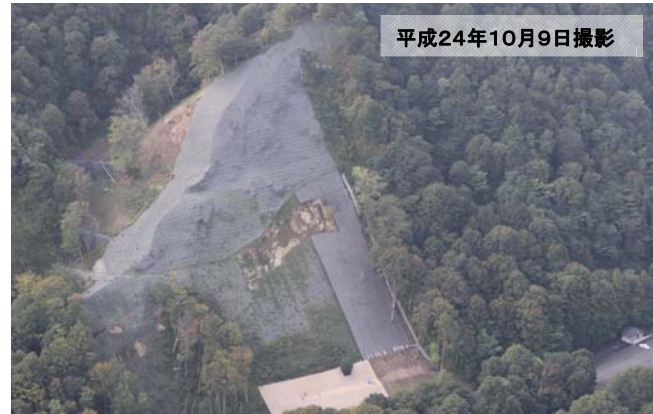
平成24年10月9日撮影

① 真湯(真湯キャンプ場) [山腹工] 国有林治山事業
 地震によって崩壊した斜面の復旧工事を行なっています。斜面の下部にある国道や真湯キャンプ場を今後の崩壊や落石等から保全するために鋭意実行しています。
 平成23年度までに、斜面の上部において、落石等の危険のある土石を除去し、安定した斜面とし、緑化を図りました。本年度も引き続き、斜面の安定を図り、緑化を行っています。

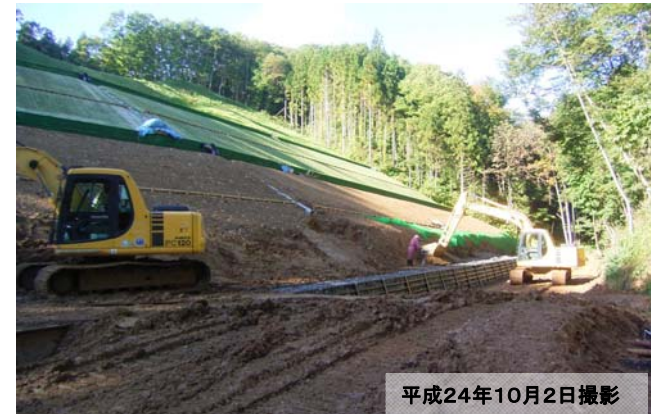
平成24年10月2日撮影

② ニゴリ沢第一工区 [地すべり防止工事] 民有林直轄地すべり防止事業
 地震や降雨、融雪等によって、斜面全体が地すべりを起こす危険性がある箇所を安定させる工事を行なっています。
 地すべりの上部の土砂を取り除く排土工と、斜面下部で地すべりの動きを抑える押え盛土工を組み合わせています。また、地すべりによって土砂が流出した溪流の対策や、斜面の緑化なども行います。
 現在、山腹を安定した斜面に整形し、緑化を行なっています。

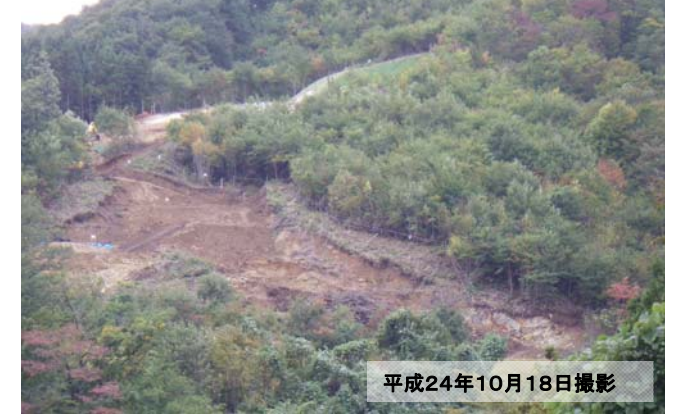
平成24年10月18日撮影

③ ニゴリ沢第二工区 [地すべり防止工事] 民有林直轄地すべり防止事業
 地震や降雨、融雪等によって、斜面全体が地すべりを起こす危険性がある箇所を安定させる工事を行なっています。
 地すべりの上部の土砂を取り除く排土工を行い、斜面の安定を図るとともに森林に復旧させる緑化工なども行います。
 現在は、地すべり上部の排土工を行なっています。
