海岸防災林再生事業の進捗状況

東北森林管理局では、津波に対して根返りを起こしにくい健全な海岸防災林を再生するため、生育基盤となる盛土の造成に平成23年度から着手しており、生育基盤造成が完了したところから順次植栽工を実施しております。

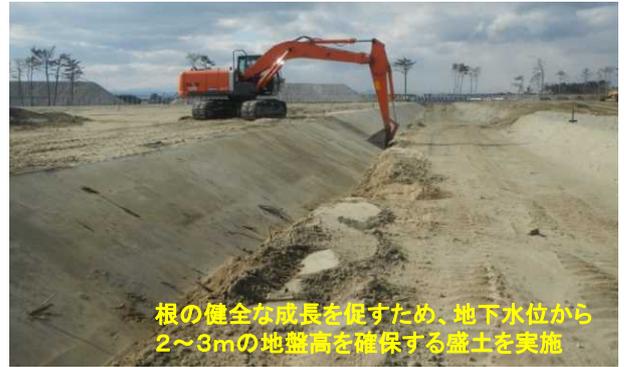
生育基盤盛土造成

根の健全な成長を促すため、地下水位から2~3mの地盤高を確保する盛土を実施

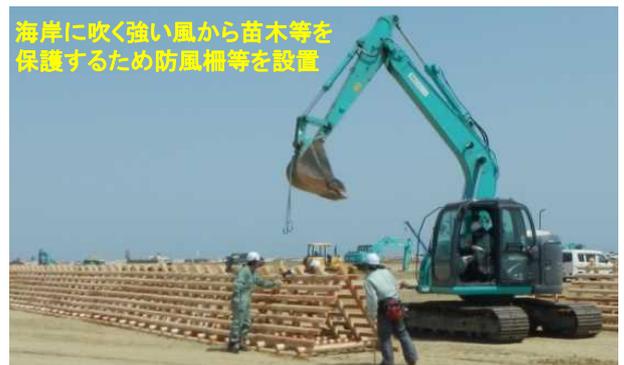
防風柵等設置

海岸に吹く強い風から苗木等を保護するため防風柵等を設置

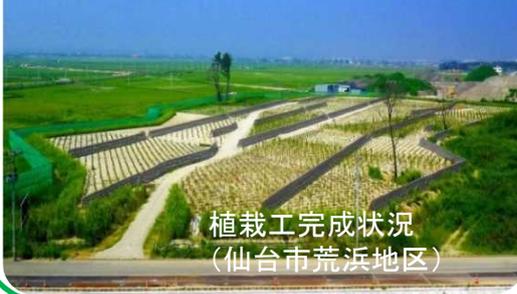
植栽工完成状況
(仙台市荒浜地区)

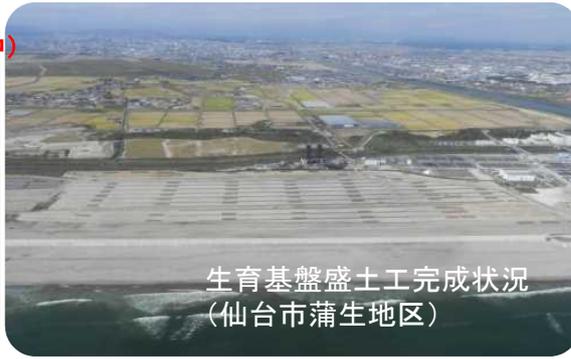
生育基盤盛土工完成状況
(仙台市蒲生地区)

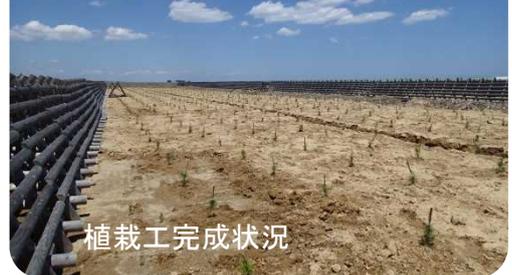
植栽工完成状況

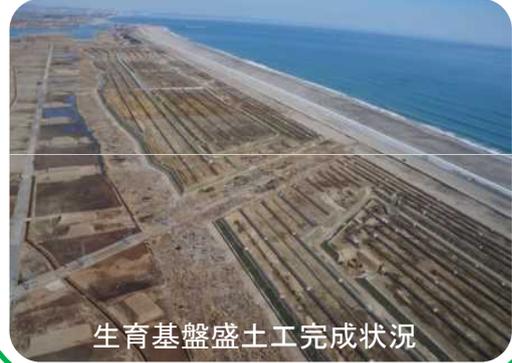
生育基盤盛土工完成状況
