東北森林管理局では、津波に対して根返りを起こしにくい健全な海岸防災林を再生するため、生育基盤となる盛土の造成に平成23年度から着手しており、生育基盤造成が完了したところから順次植栽工を実施しております。

3 被災した海岸防災林の復旧工程

海岸防災林再生事業の進捗状況

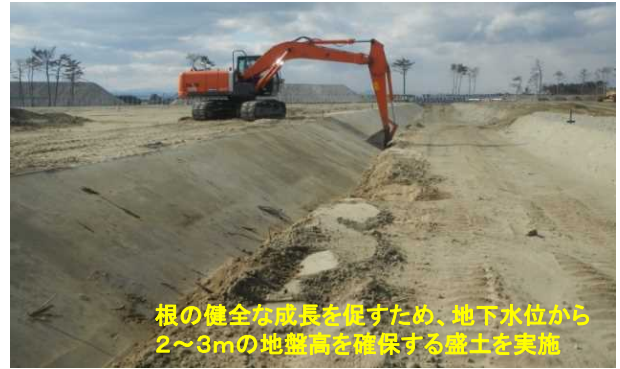
生育基盤盛土造成

根の健全な成長を促すため、地下水位から2~3mの地盤高を確保する盛土を実施

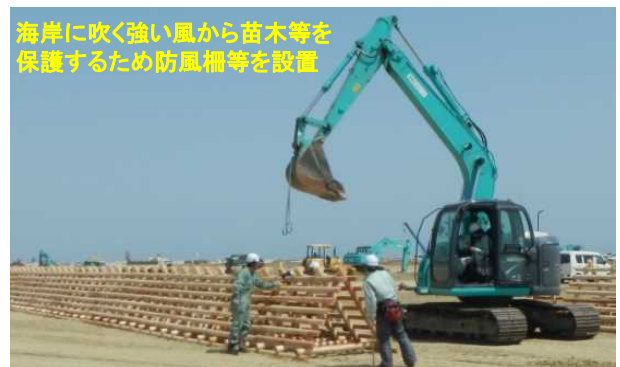
防風柵等設置

海岸に吹く強い風から苗木等を保護するため防風柵等を設置
