■ 概要

平成26年度 工事完了箇所

平成27年度 施工予定箇所

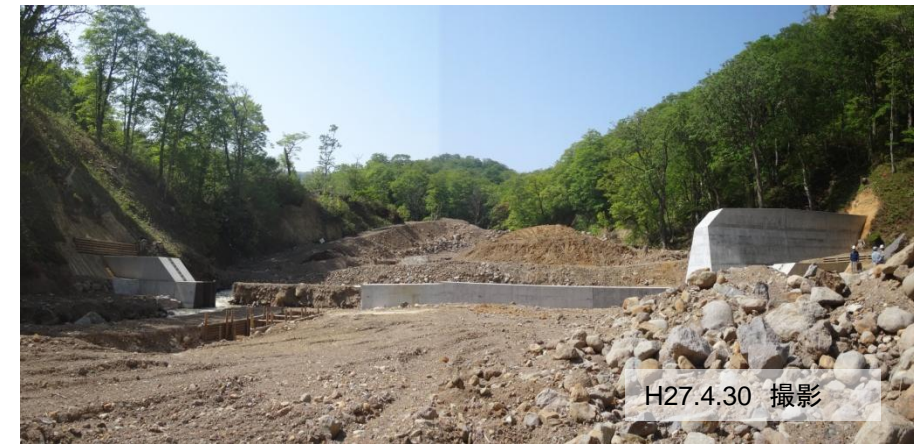
① 産女川治山工事 [溪間工(鋼製スリット谷止工)] 国有林治山事業

地震により発生した土石流の影響から当該溪流に大量の土石等が堆積している状況にあることから、下流域への流出を防止することを目的に平成26年度から透過型ダム建設を進めており、平成27年度も継続して実施しています。

H27.4.30 撮影

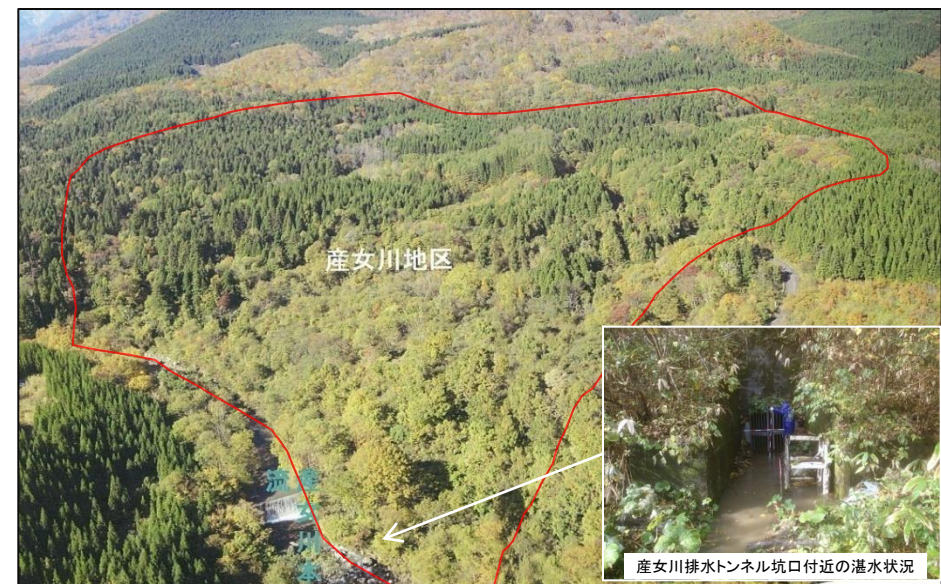
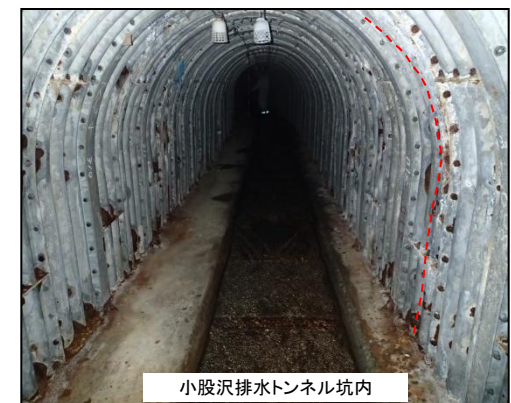
③ 産女川第一工区治山工事 [地すべり防止工事] 民有林直轄地すべり防止事業

坑全体としては機能を維持しているが、外力により変形を生じている支保工(ライナープレート)

降雨や融雪によって地すべりを起こす危険性があることから、地震発生時に変状した地下水排除のための既設排水トンネル工(産女川排水トンネル、小股沢排水トンネル)の機能向上を図るため補修工事を行います。
