2.5.2 平成26年度結果

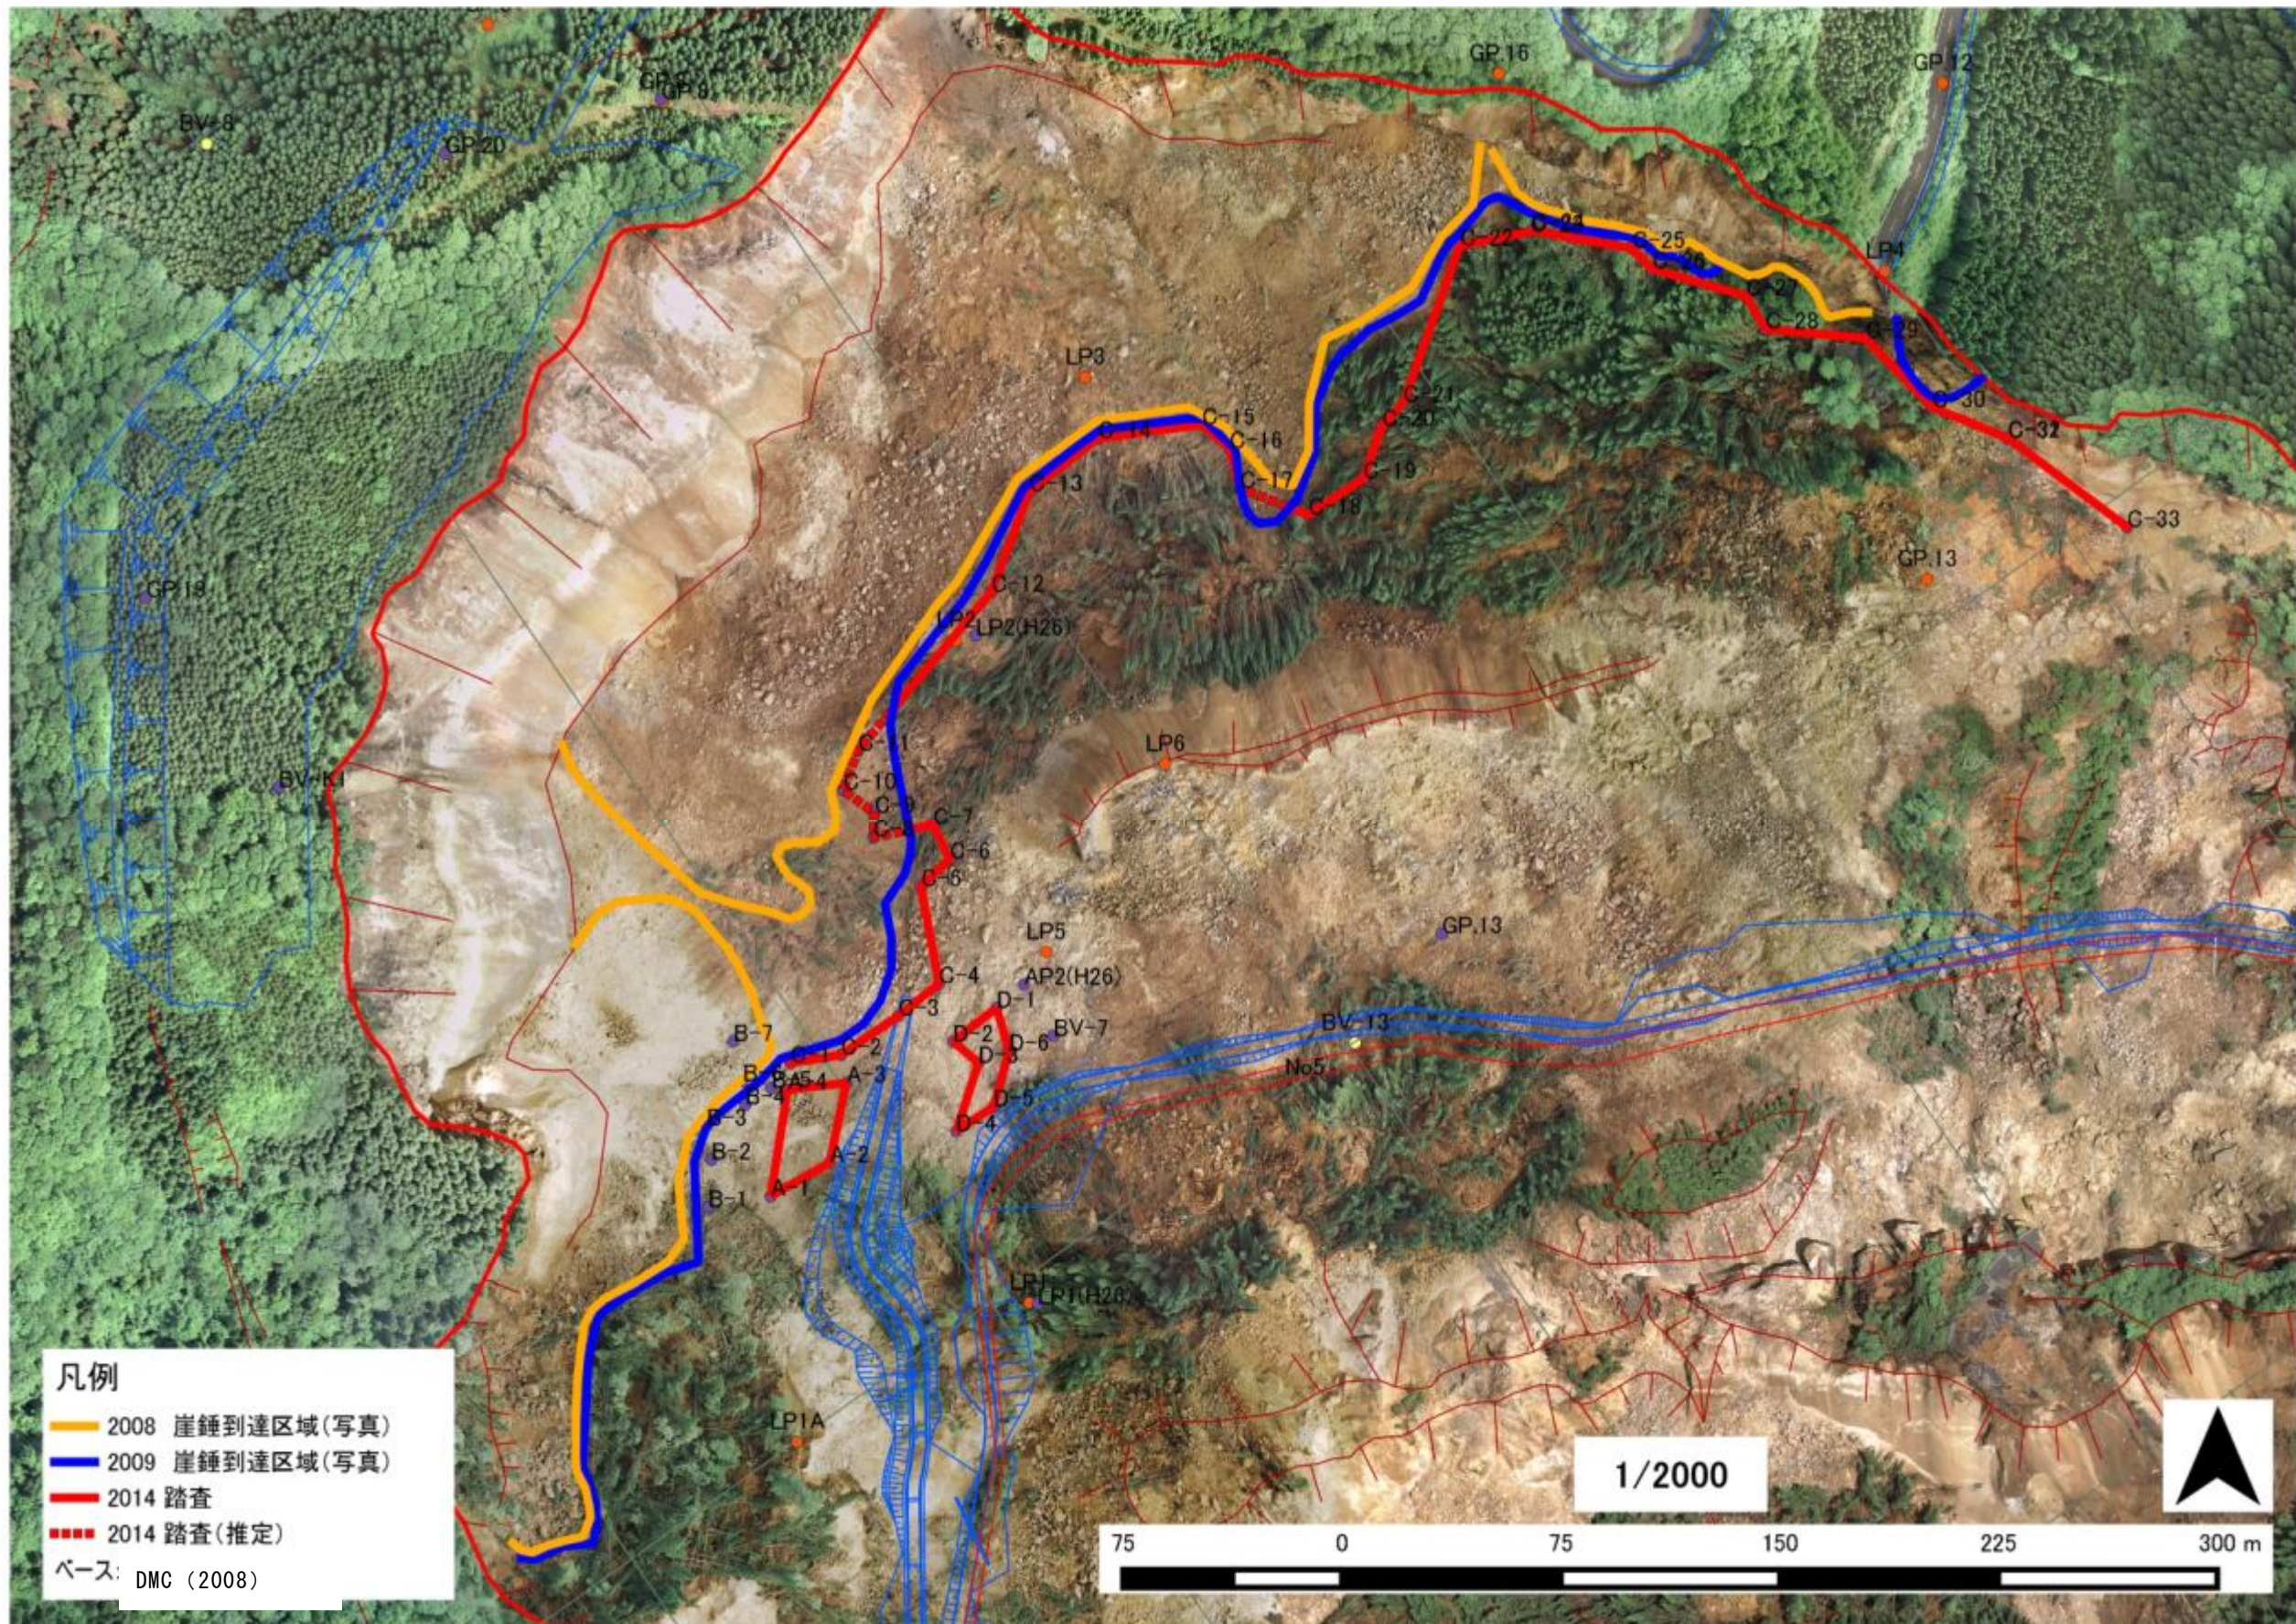
図 2.44 DMC (2008) / 踏査 (2014) 結果の比較

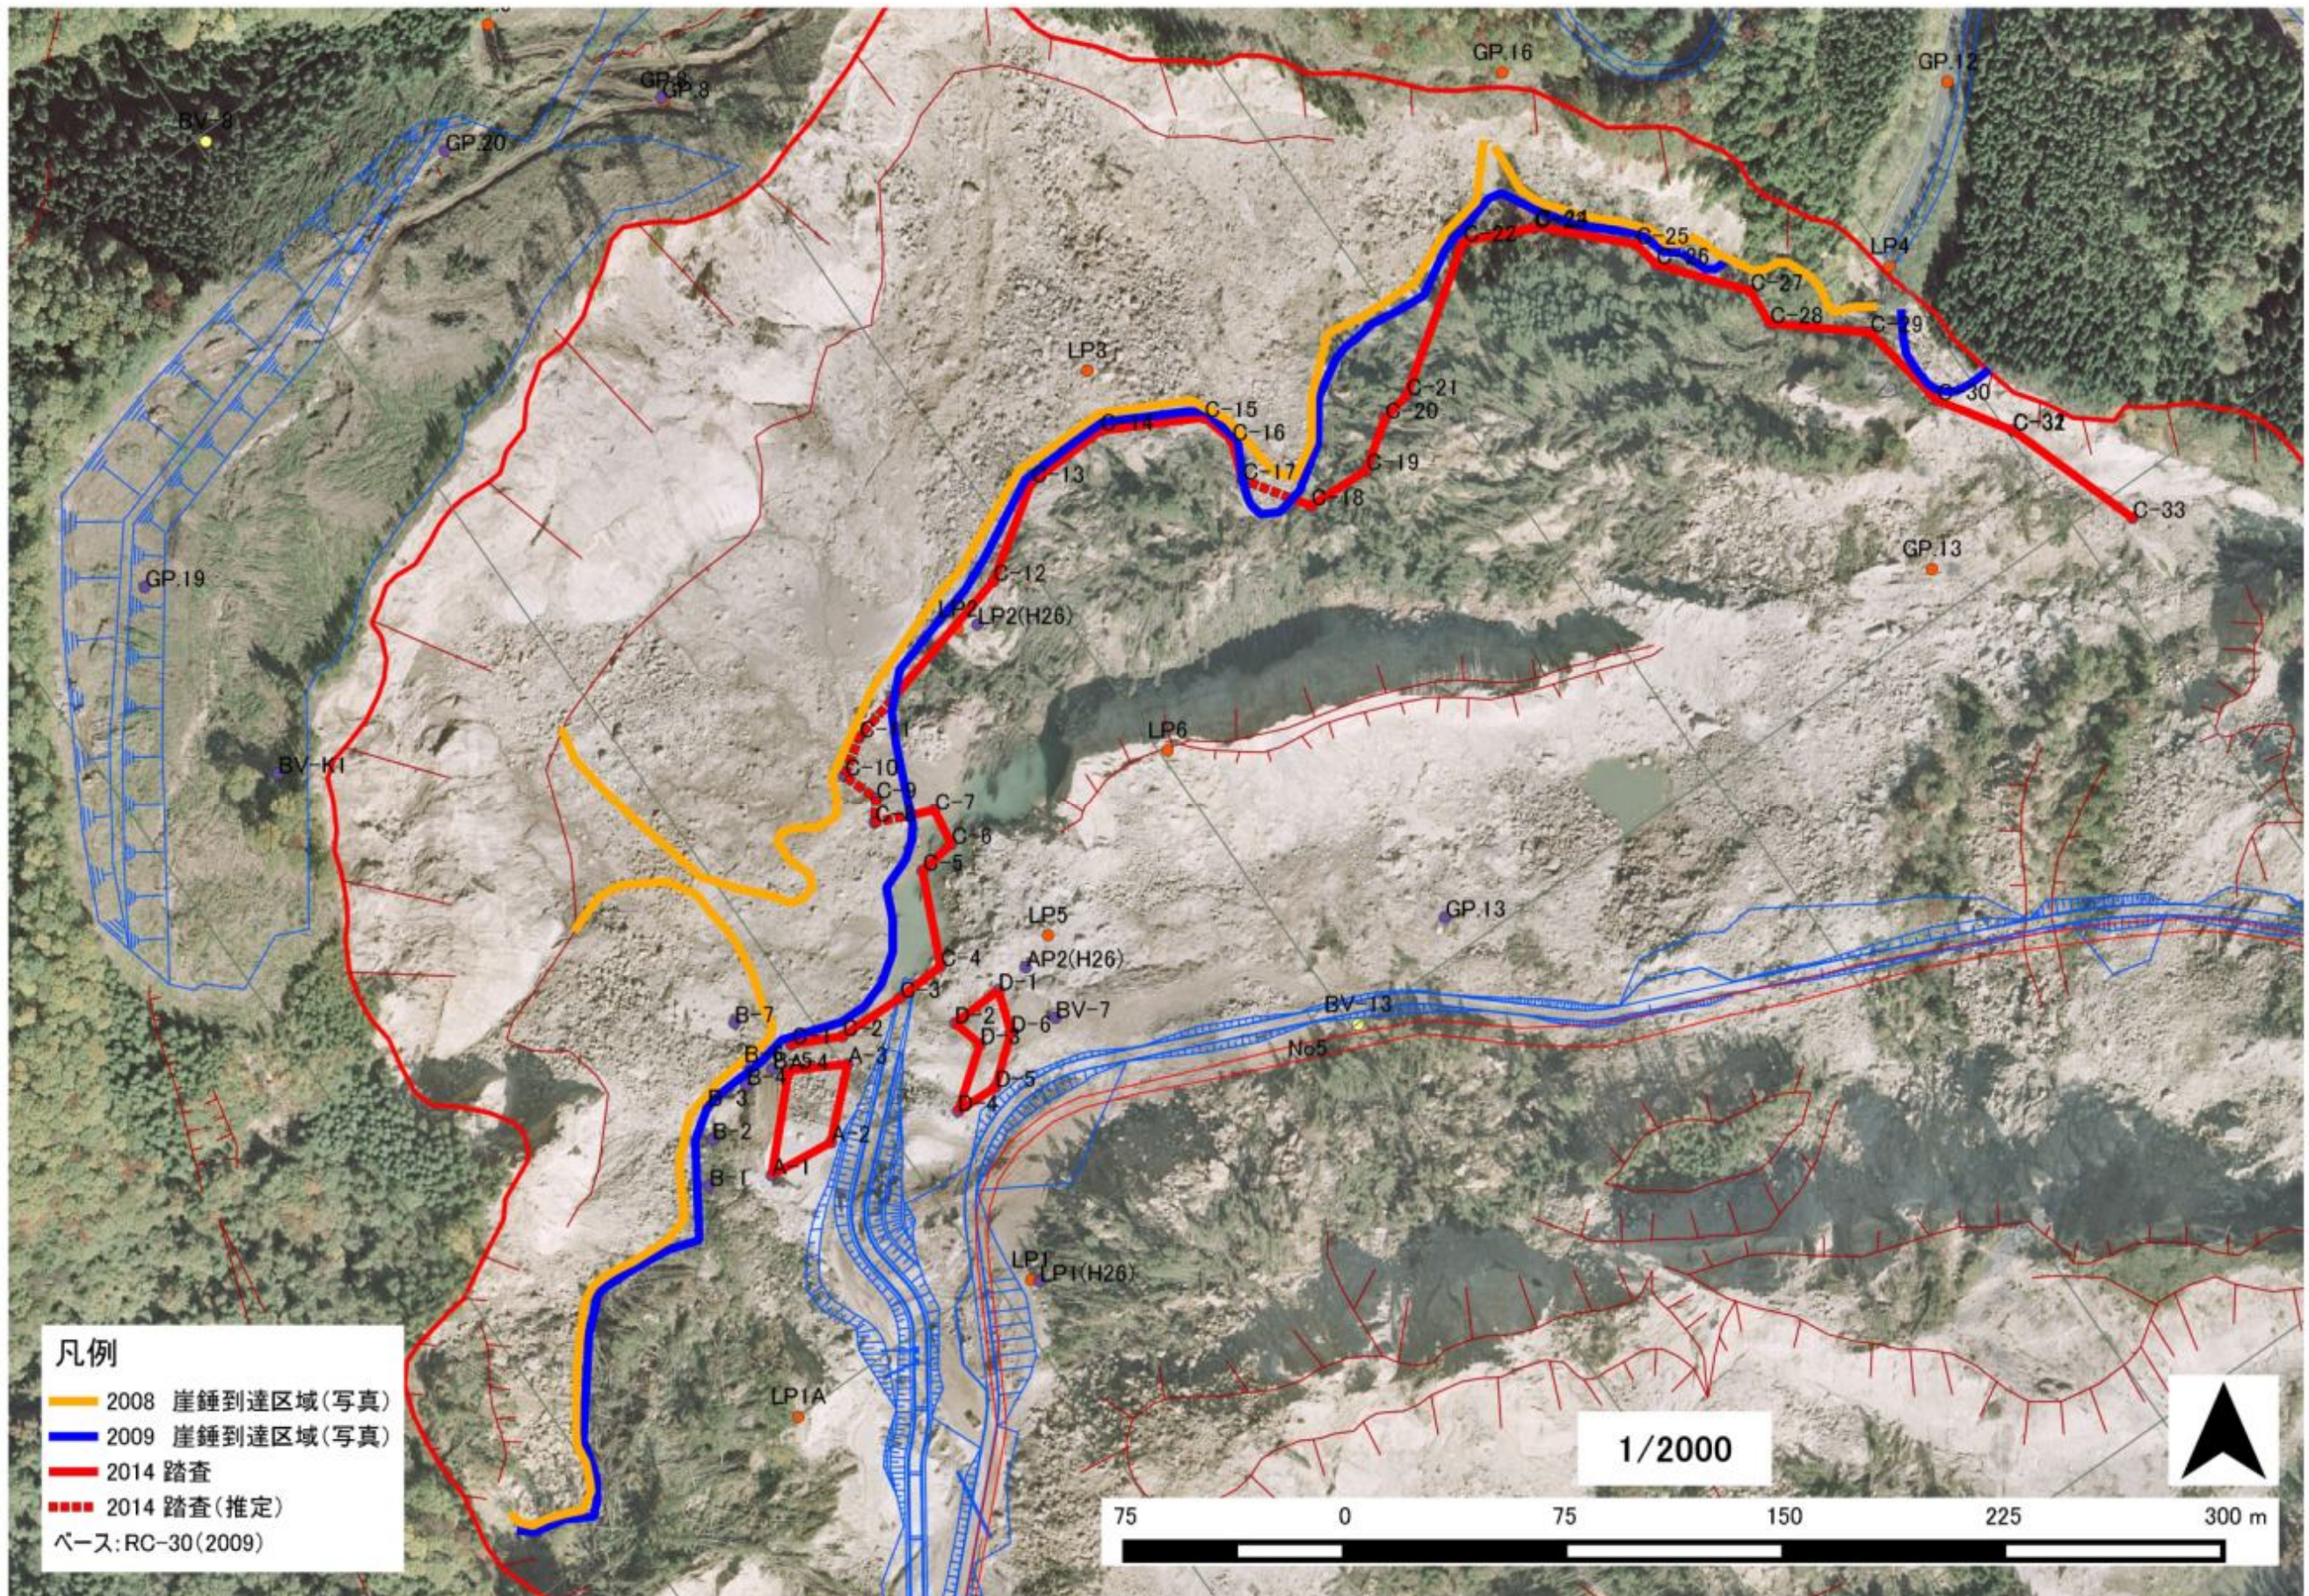
図 2.45 RC-30 (2009) / 踏査 (2014) 結果の比較

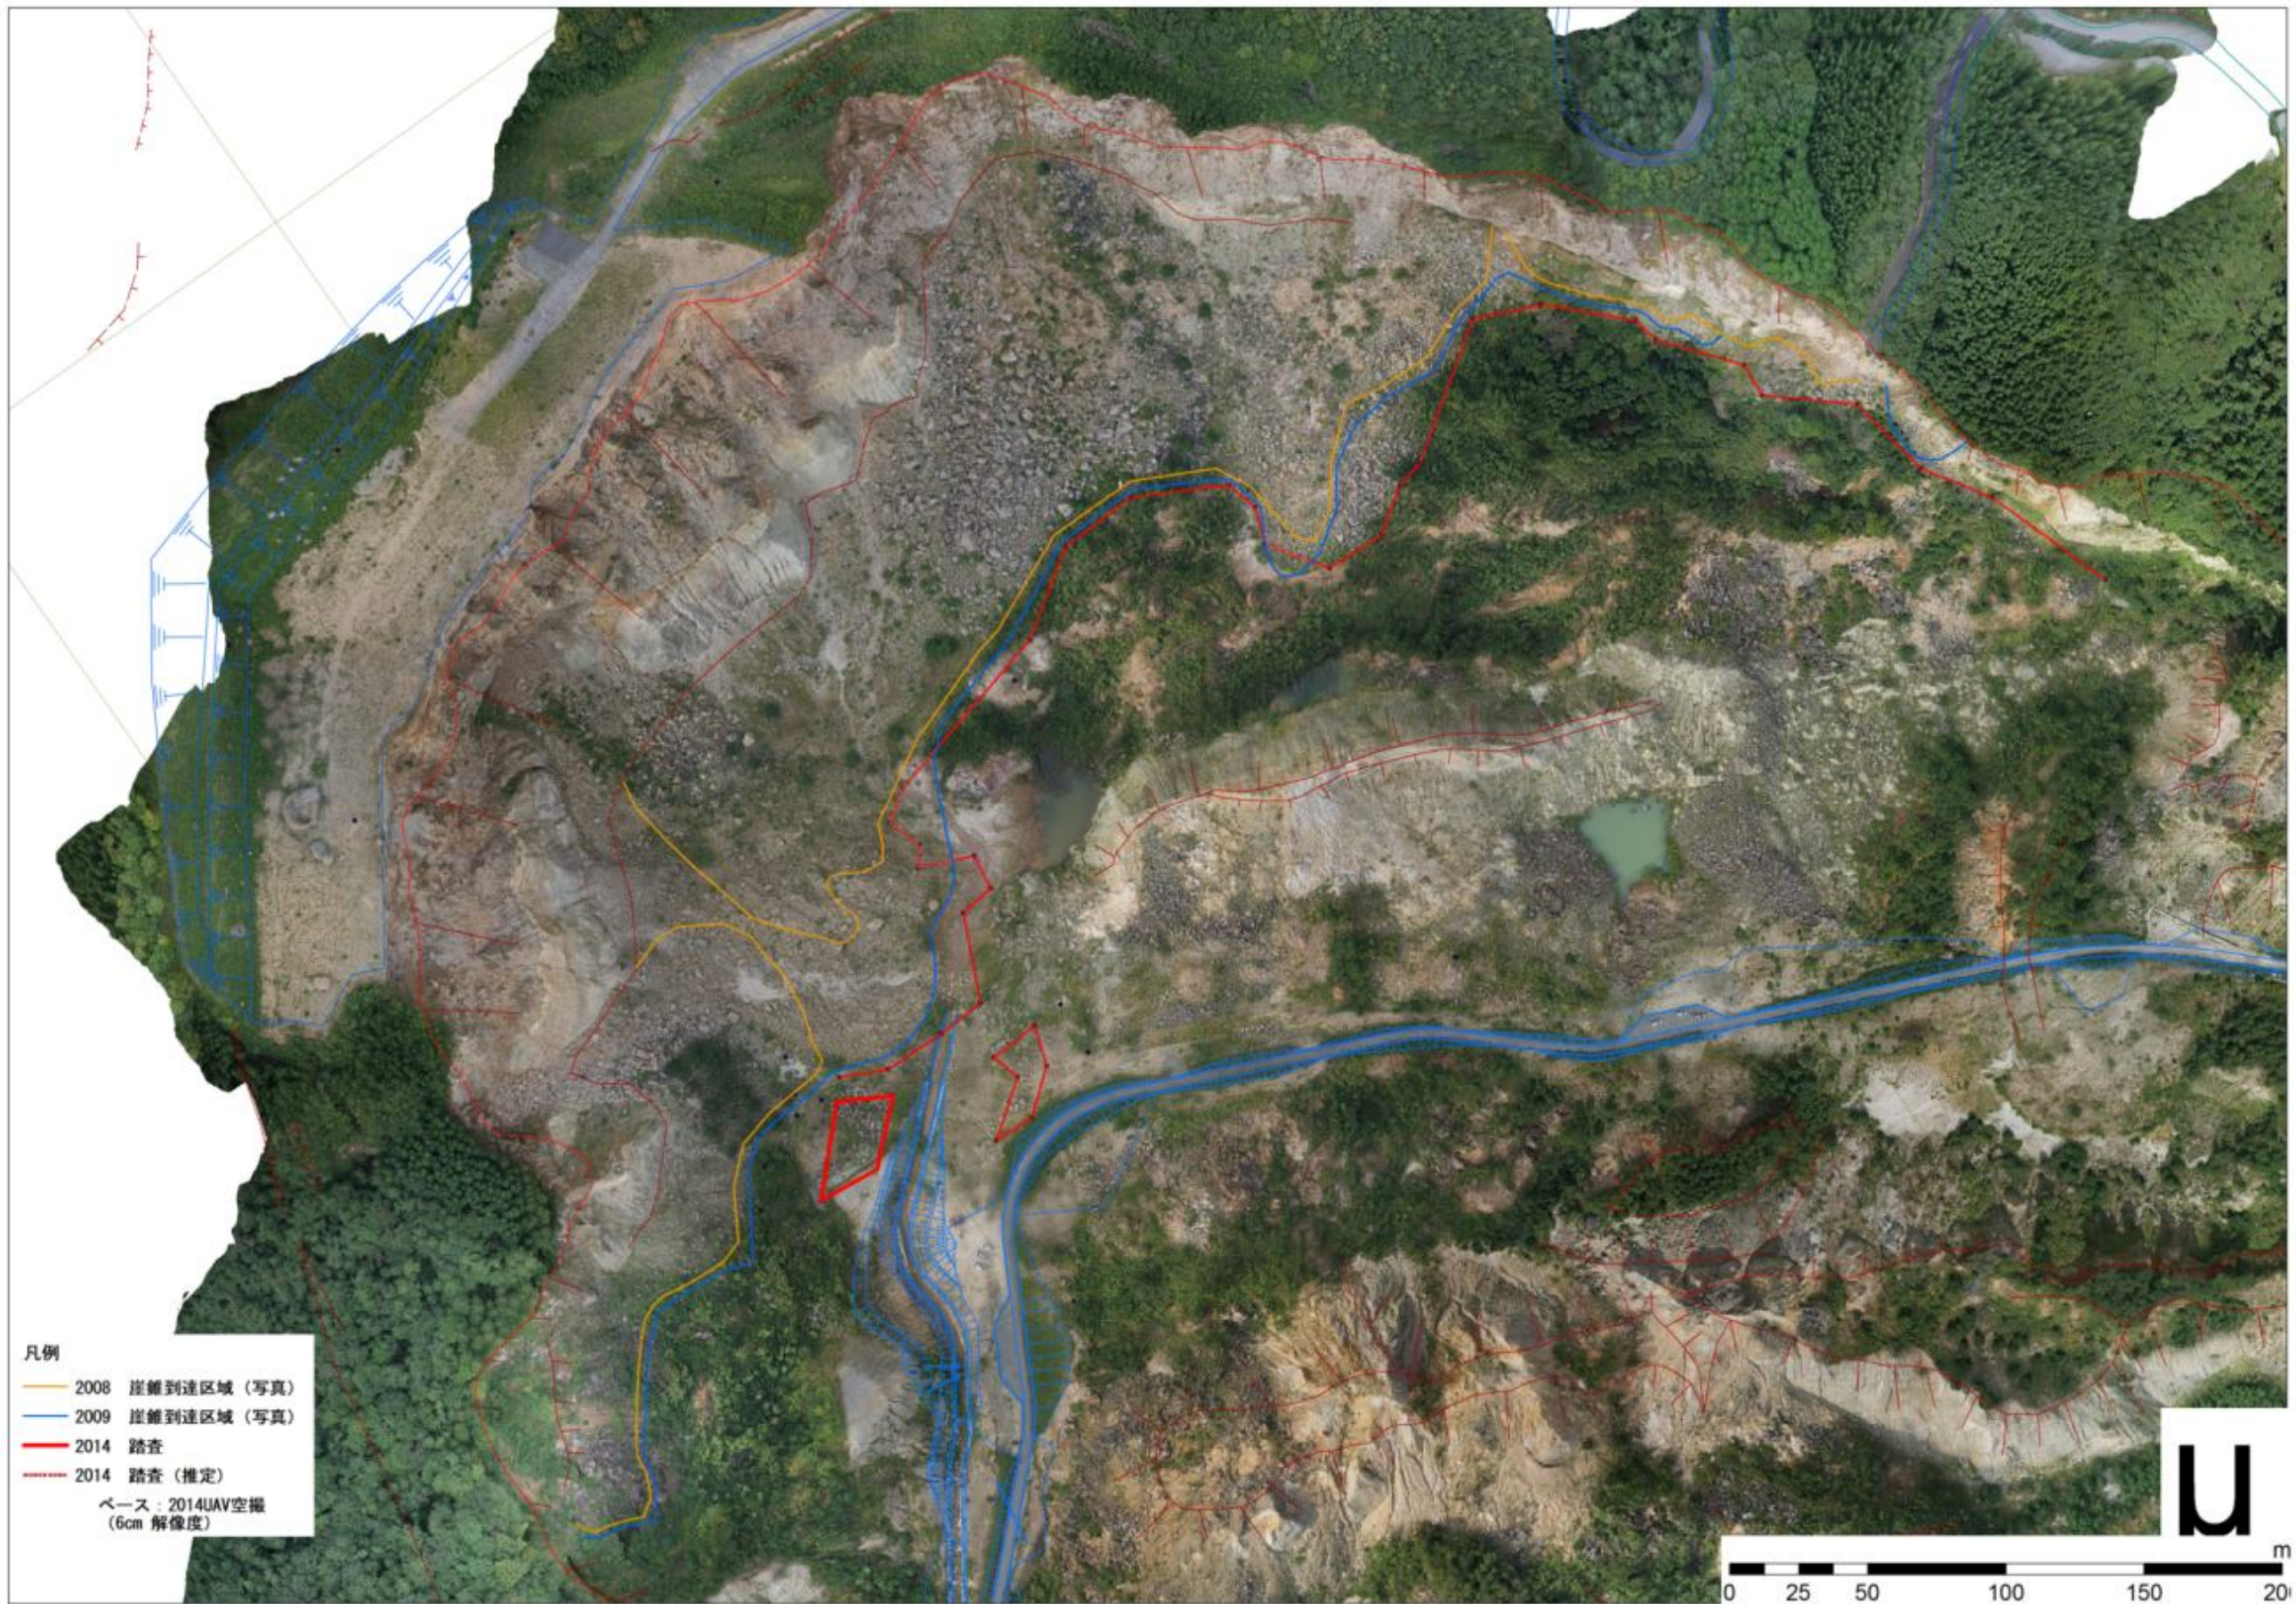
図 2.46 UAV / SfM (2014) / 踏査 (2014) 結果の比較

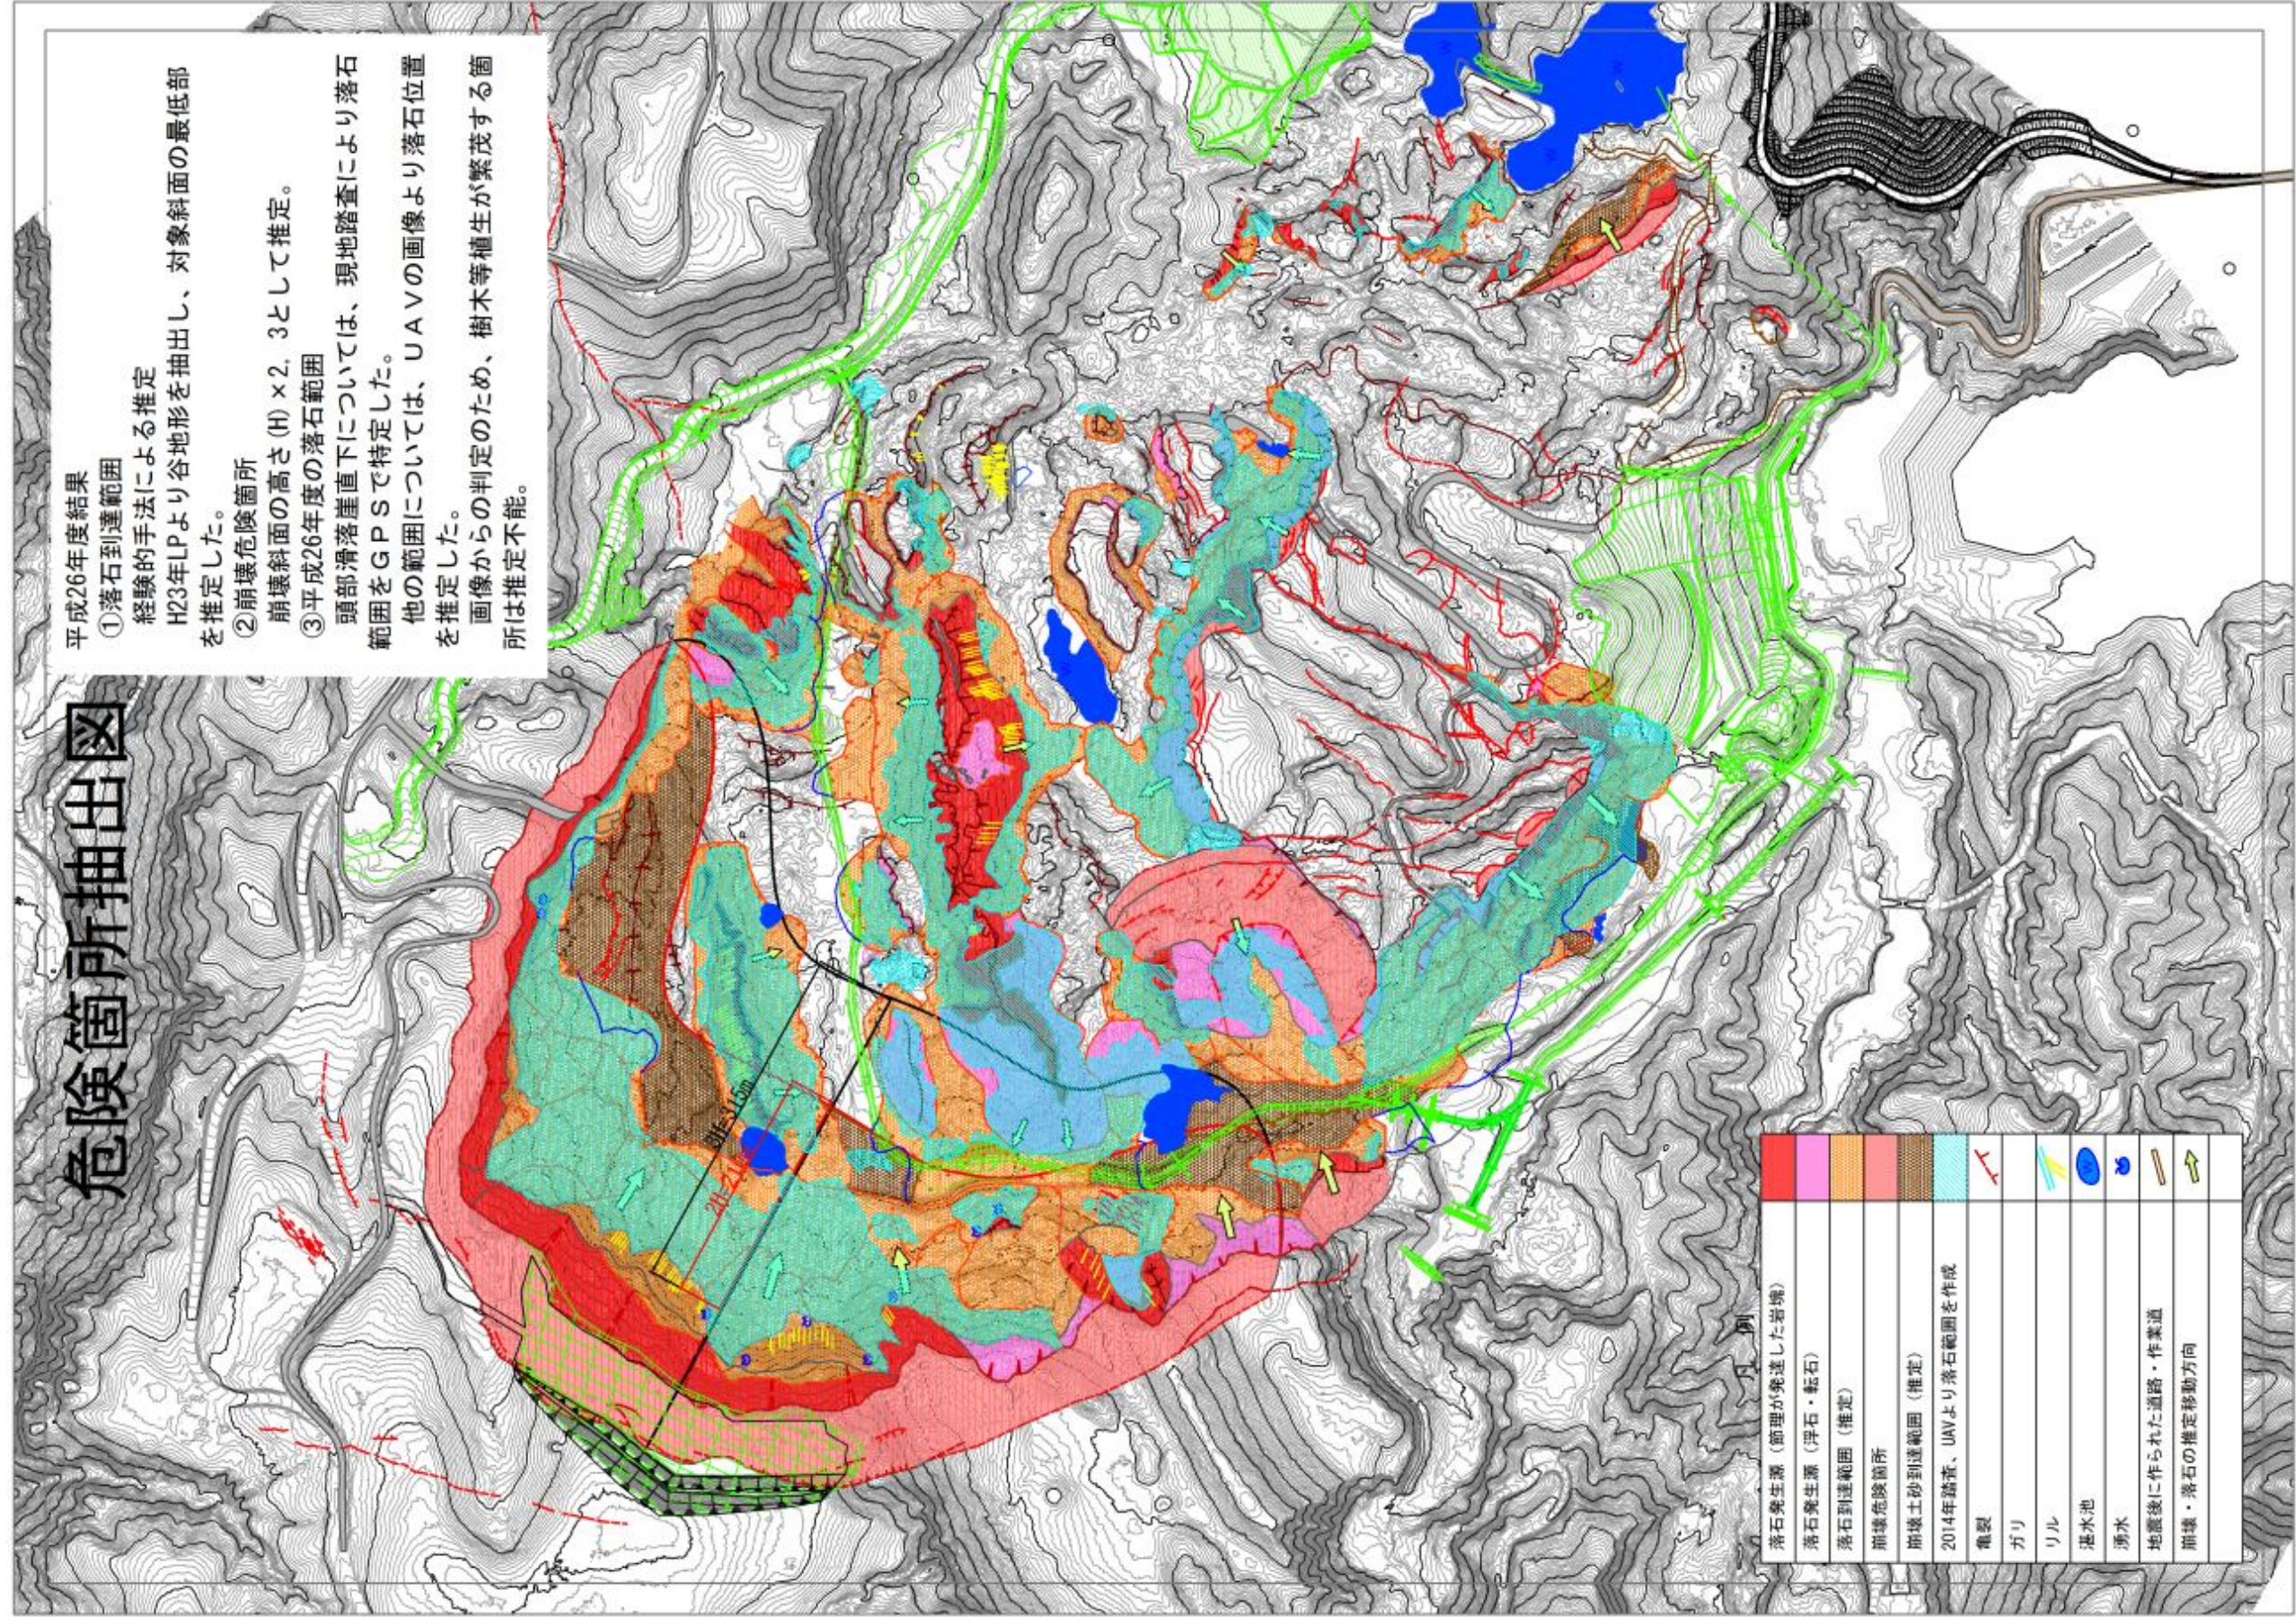
図 2.47 危険箇所抽出図 (平成26年度版: H23LPデータ使用)

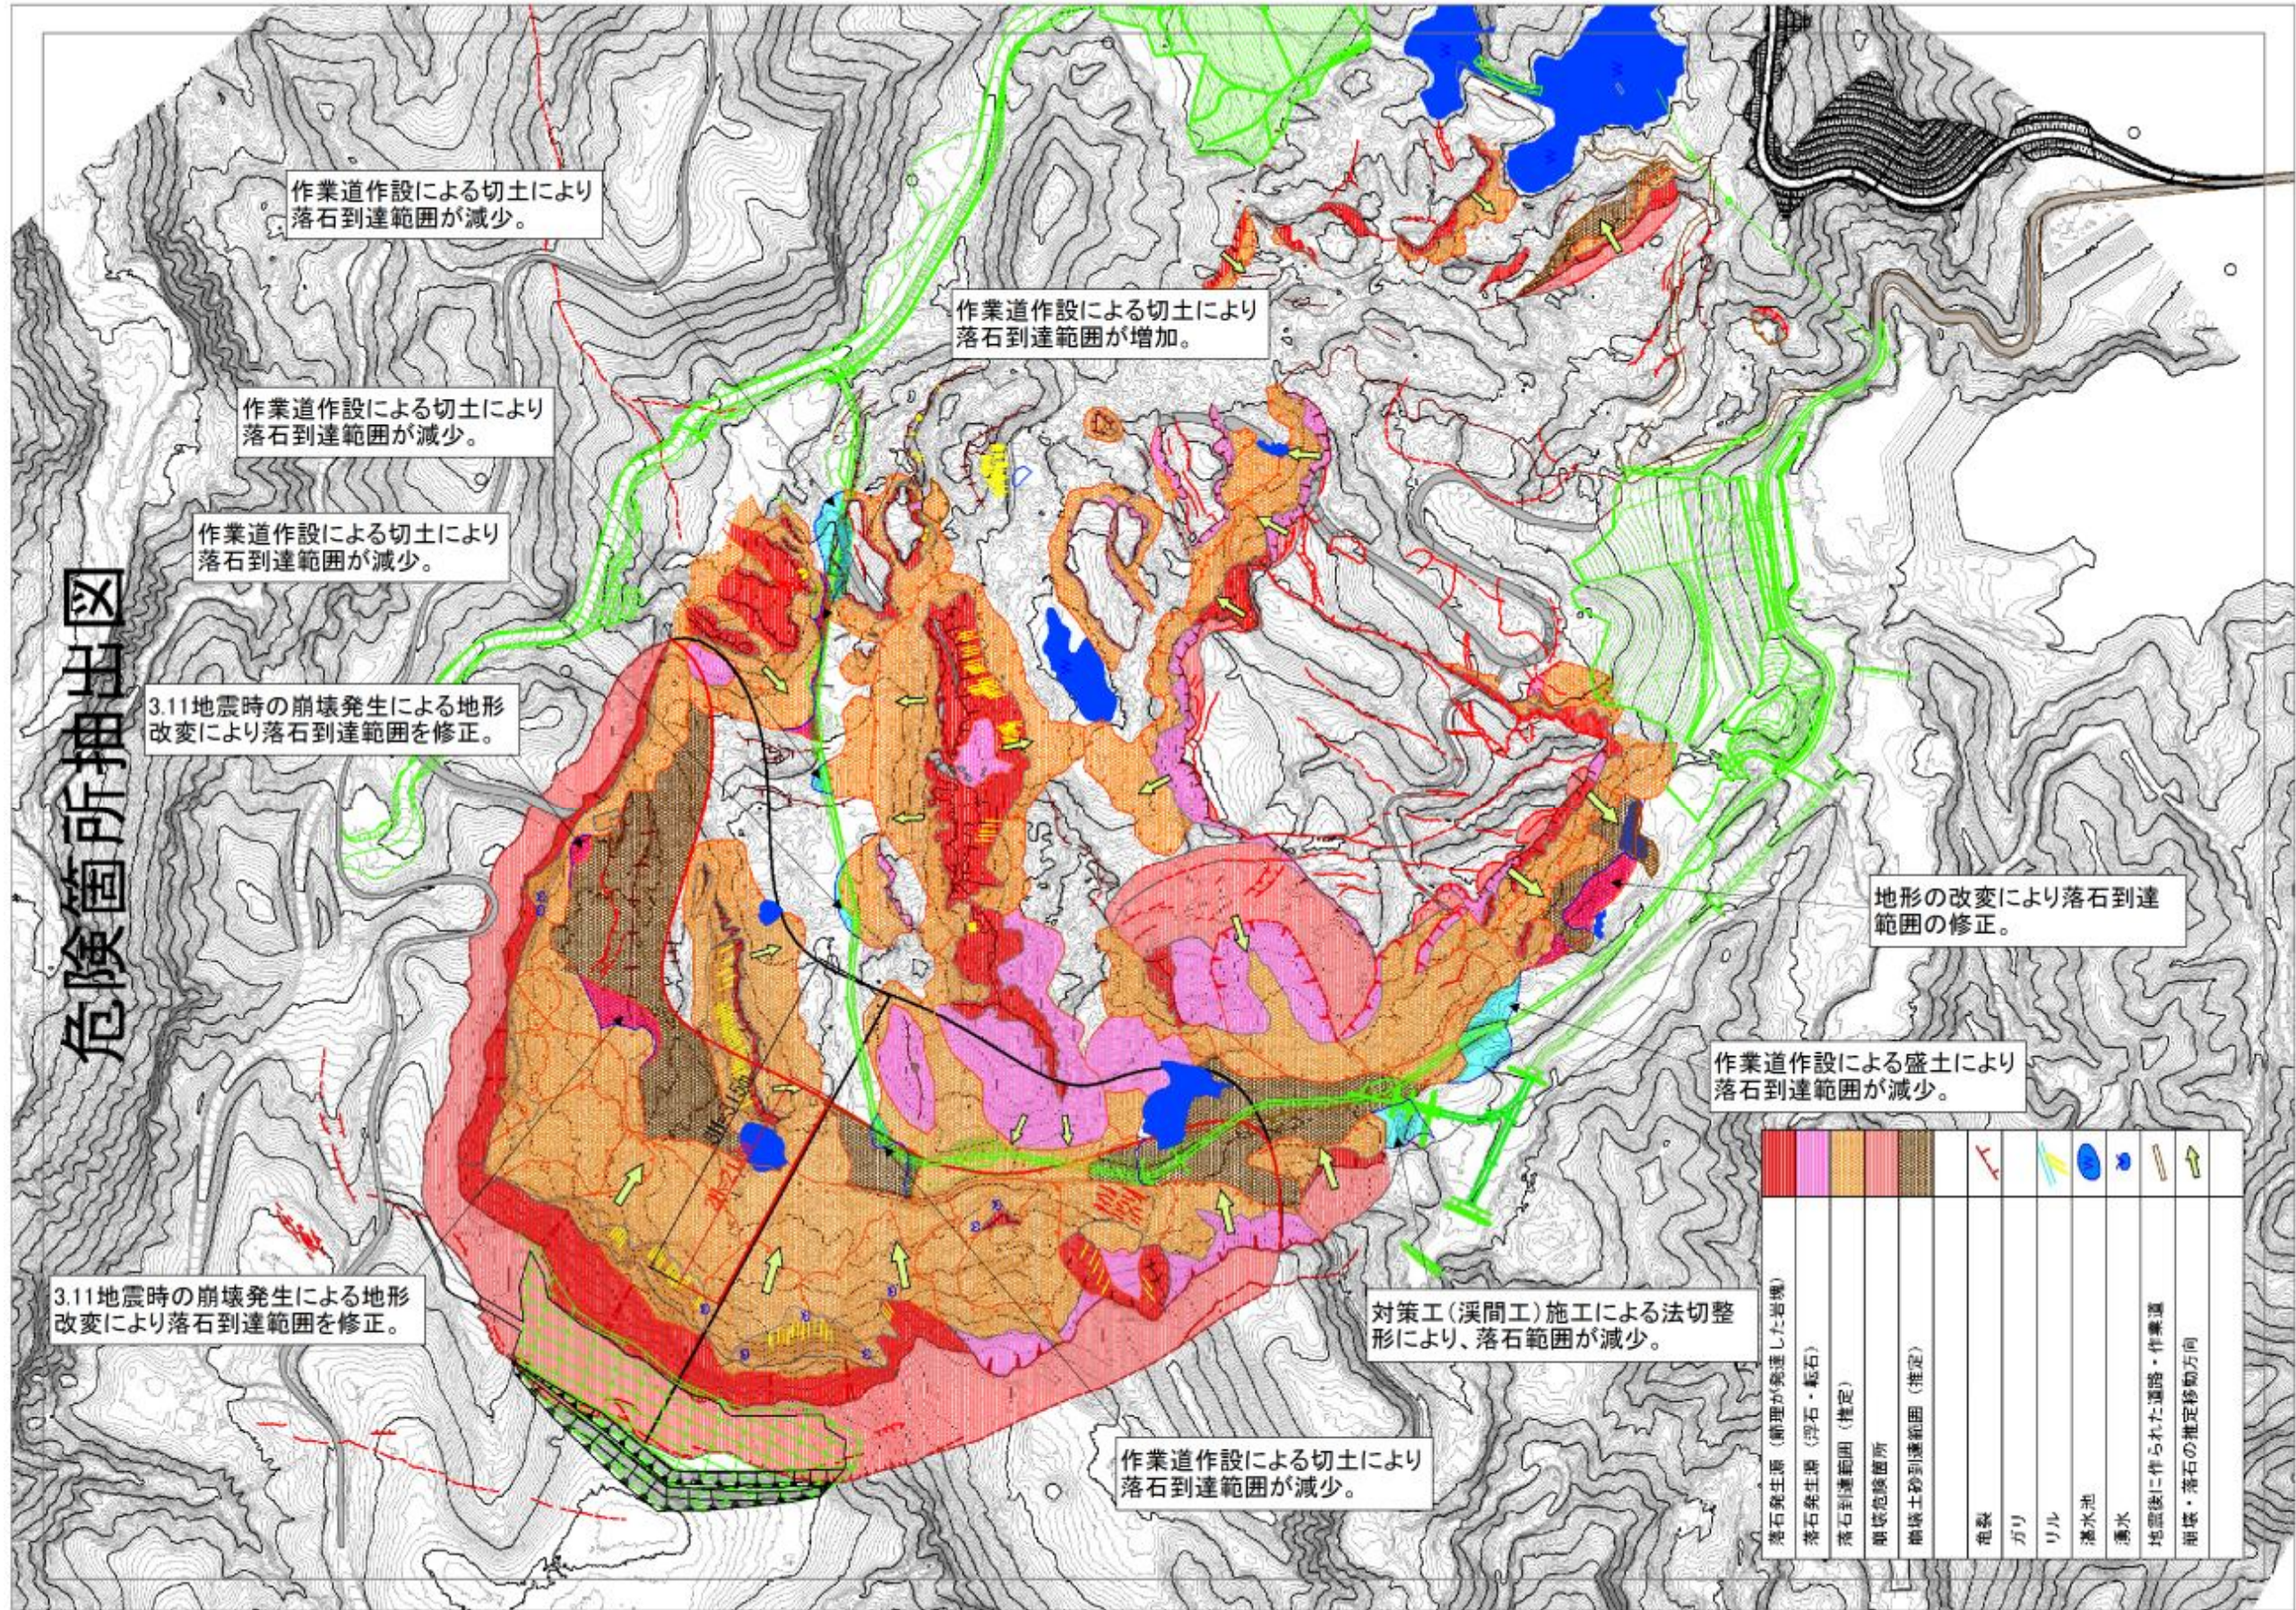
図 2.48 危険箇所抽出図 (平成26年度版: H23LPデータ使用, 見直し箇所記載)
