ライナープレートによる治山ダム 基礎工の施工について

荘川営林署 橋元 義徳 大坪 悦夫
田中 稔
治山課 上田 芳明 神谷 巖

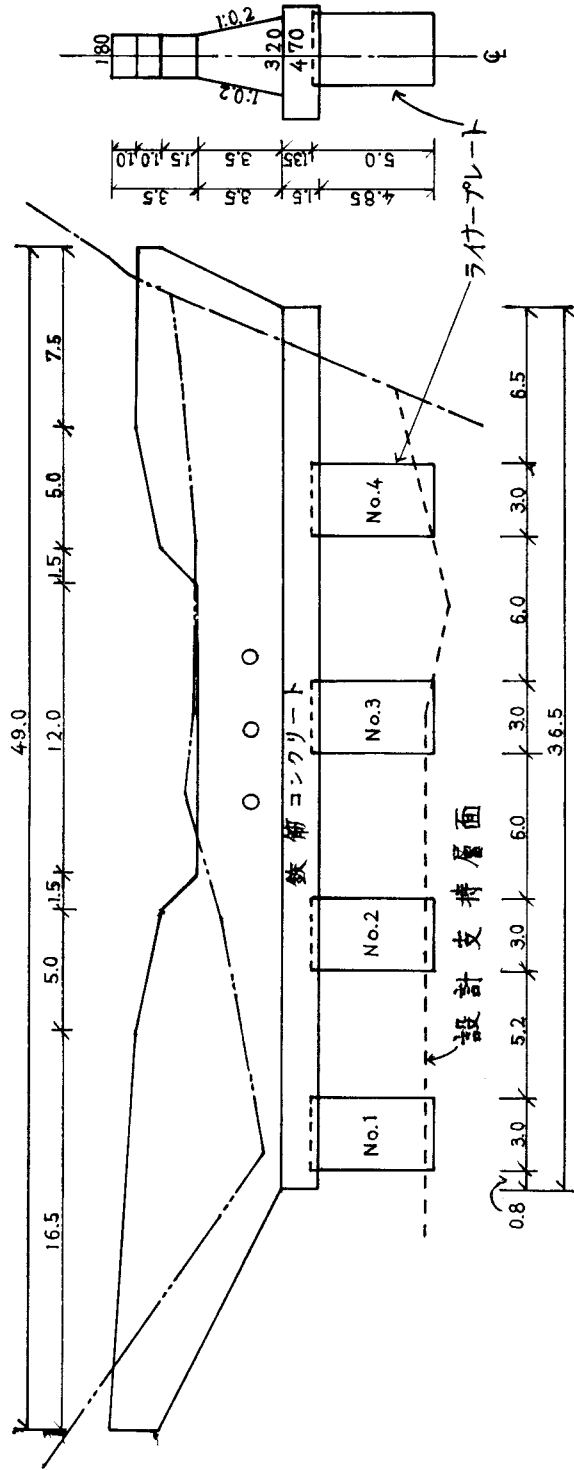
図-1

蛇抜谷第7号コンクリート床固構造図

施工にあたっては、先に検討した事項を重点にし、安全の確保と作業能率の向上を考え図-1の構造図に基づき実行した。全般的には順調に施工することができ、ライナープレート工法の施工に対する自信を得ることができた。しかし、施工中ライナープレートの取付基礎コンクリートの外側が陥没する事態が発生し、大事に至らなかったが、当地域の地質に対する理解ができ、今後の施工に対する参考として有意義であった。
