8月26日、長野県信濃町の霊仙寺山国有林において、当署と長野森林組合との共催、及び株式会社小松製作所の協力による造林作業者の負担軽減に向けた取り組みとして、クラッシャーによる下刈の実演見学会を開催しました。

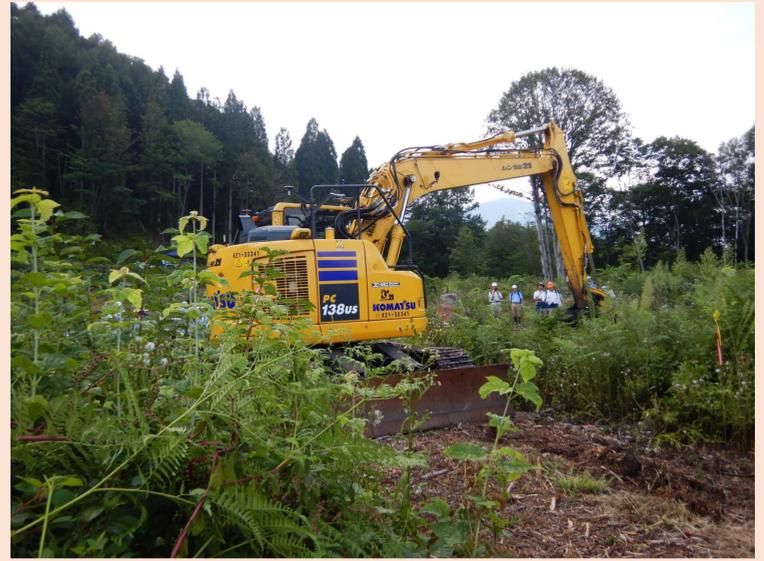
クラッシャー作業中

昨年度、クラッシャーによる地拵を行った箇所において、今年度は下刈を行うため、列状に植えられた植栽木を重機に対して前後の動きで作業が出来るようクラッシャーの取付方向を90度変えられるように改良されました。

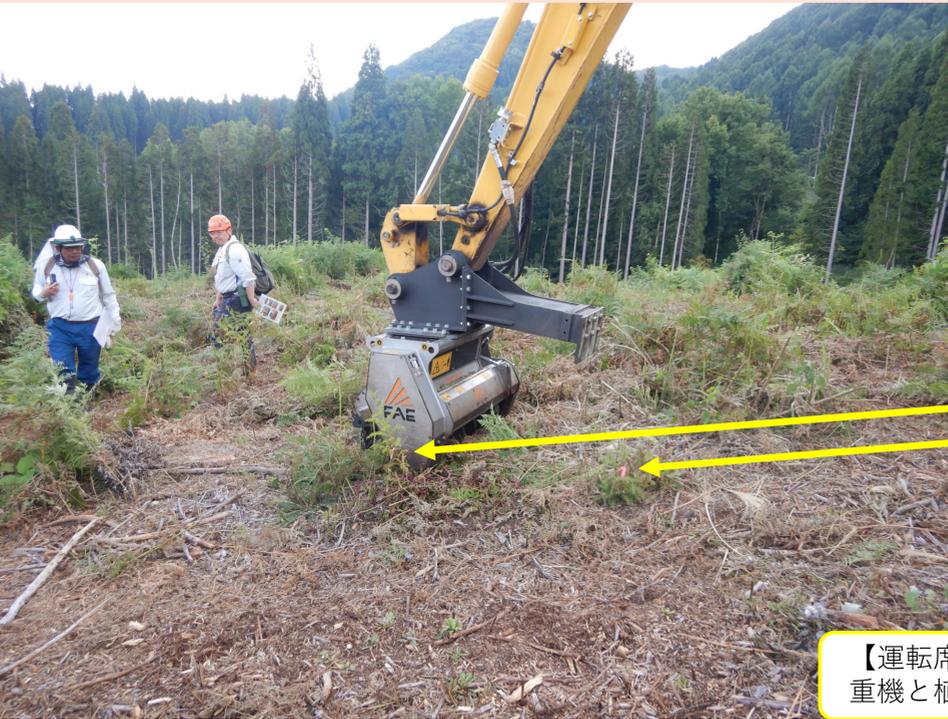
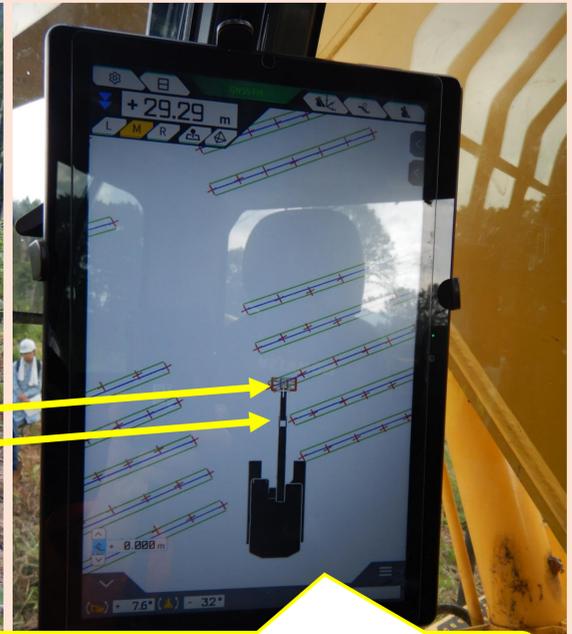
【運転席のモニター】
重機と植栽木の位置が正確に表示されています。

また、今回の目玉機能として、下刈では草が繁茂すると、運転席から植栽木が見えなくなりますが、植栽を行った前年度中にGPS等を利用して植栽位置を調べておき、その位置情報を活用して運転席内のモニターに植栽木とクラッシャーの位置が表示されるマシンガイダンスと呼ばれる機能を搭載した機種を採用しています。

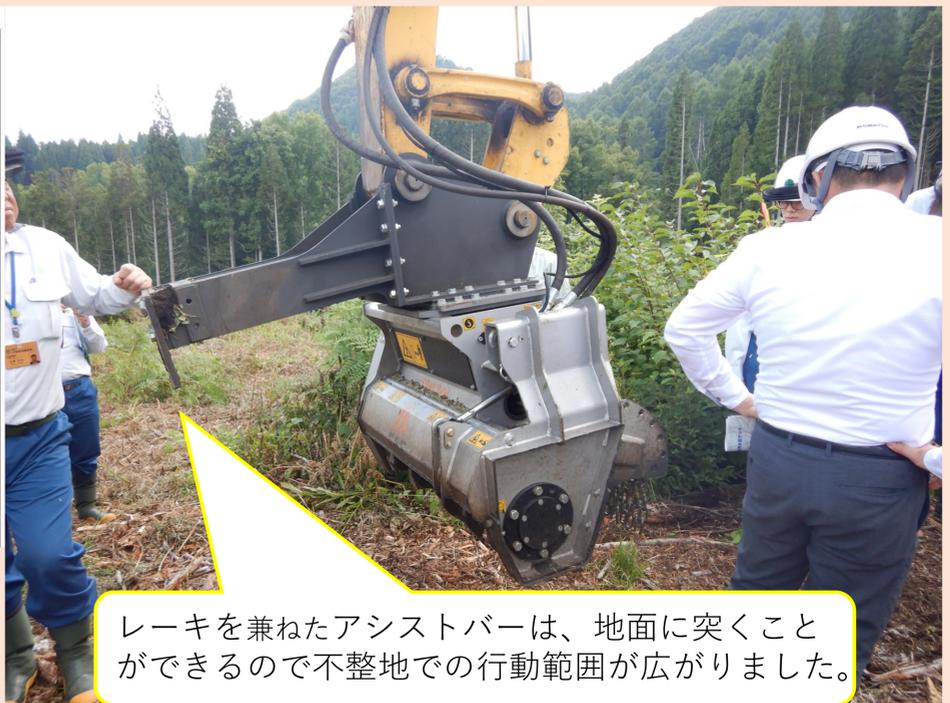
レーキを兼ねたアシストバーは、地面に突くことができるので不整地での行動範囲が広がりました。

ほかにも、昨年度から装着されていた障害物を整理するためのレーキは大幅に強化され、アシストバーとして地面に突く強度をもっています。これにより、これまで重機が移動できなかった地形においても作業が可能となりました。
