請負事業体及び立木販売における災害発生報告 (休業 4 日以上)

| 2 事業の種類 | 立木販売事業 (分収造林) |
| 4 災害発生場所 | 長野県佐久市 大曲国有林 101ぬ林小班 |

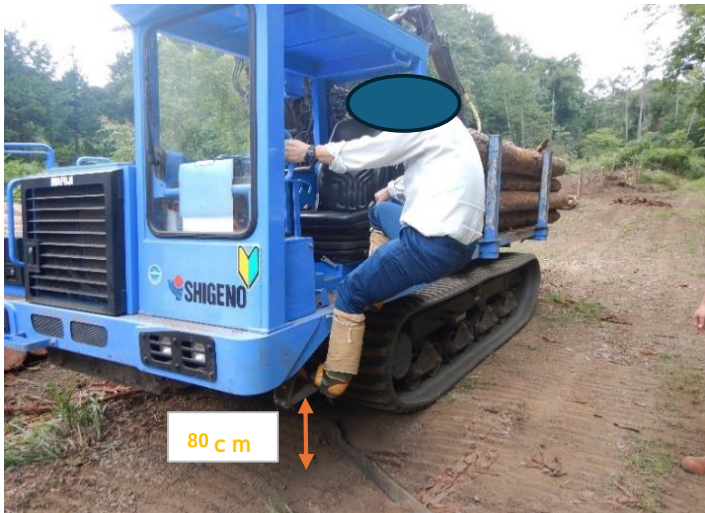
## 災害発生状況写真

フォワーダから降りる際にステップにかけた左足が滑り、（驚いて両手を離してしまった）

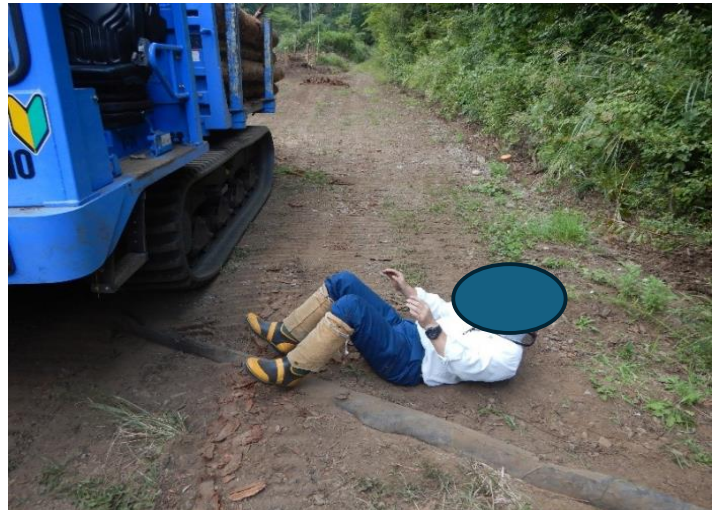
尻もちをつく状態で地面へ落下し、  
受災した。（落下位置は推定）

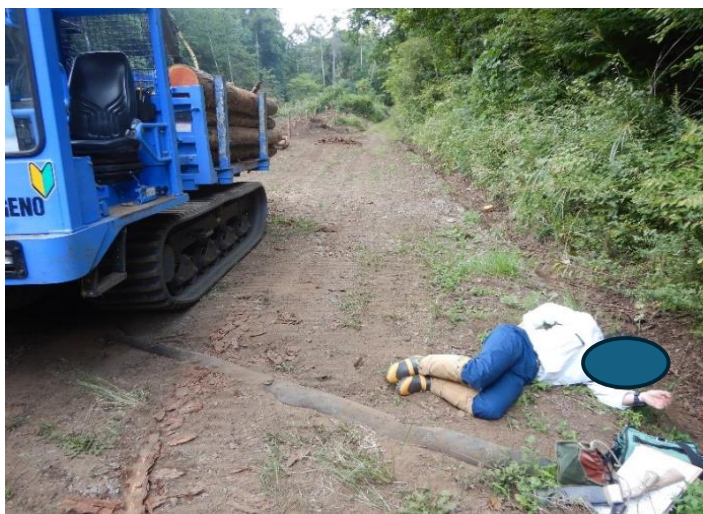
救助者が振り返った時の被災者の状態
