## 請負事業体及び立木販売における災害発生報告(休業4日以上)

| 2 事 業 の 種 類 | 請負事業（治山事業） |
| 8 従 事 作 業 | 治山工事 鋼製枠谷止工 廻排水施設の足場解体作業 |

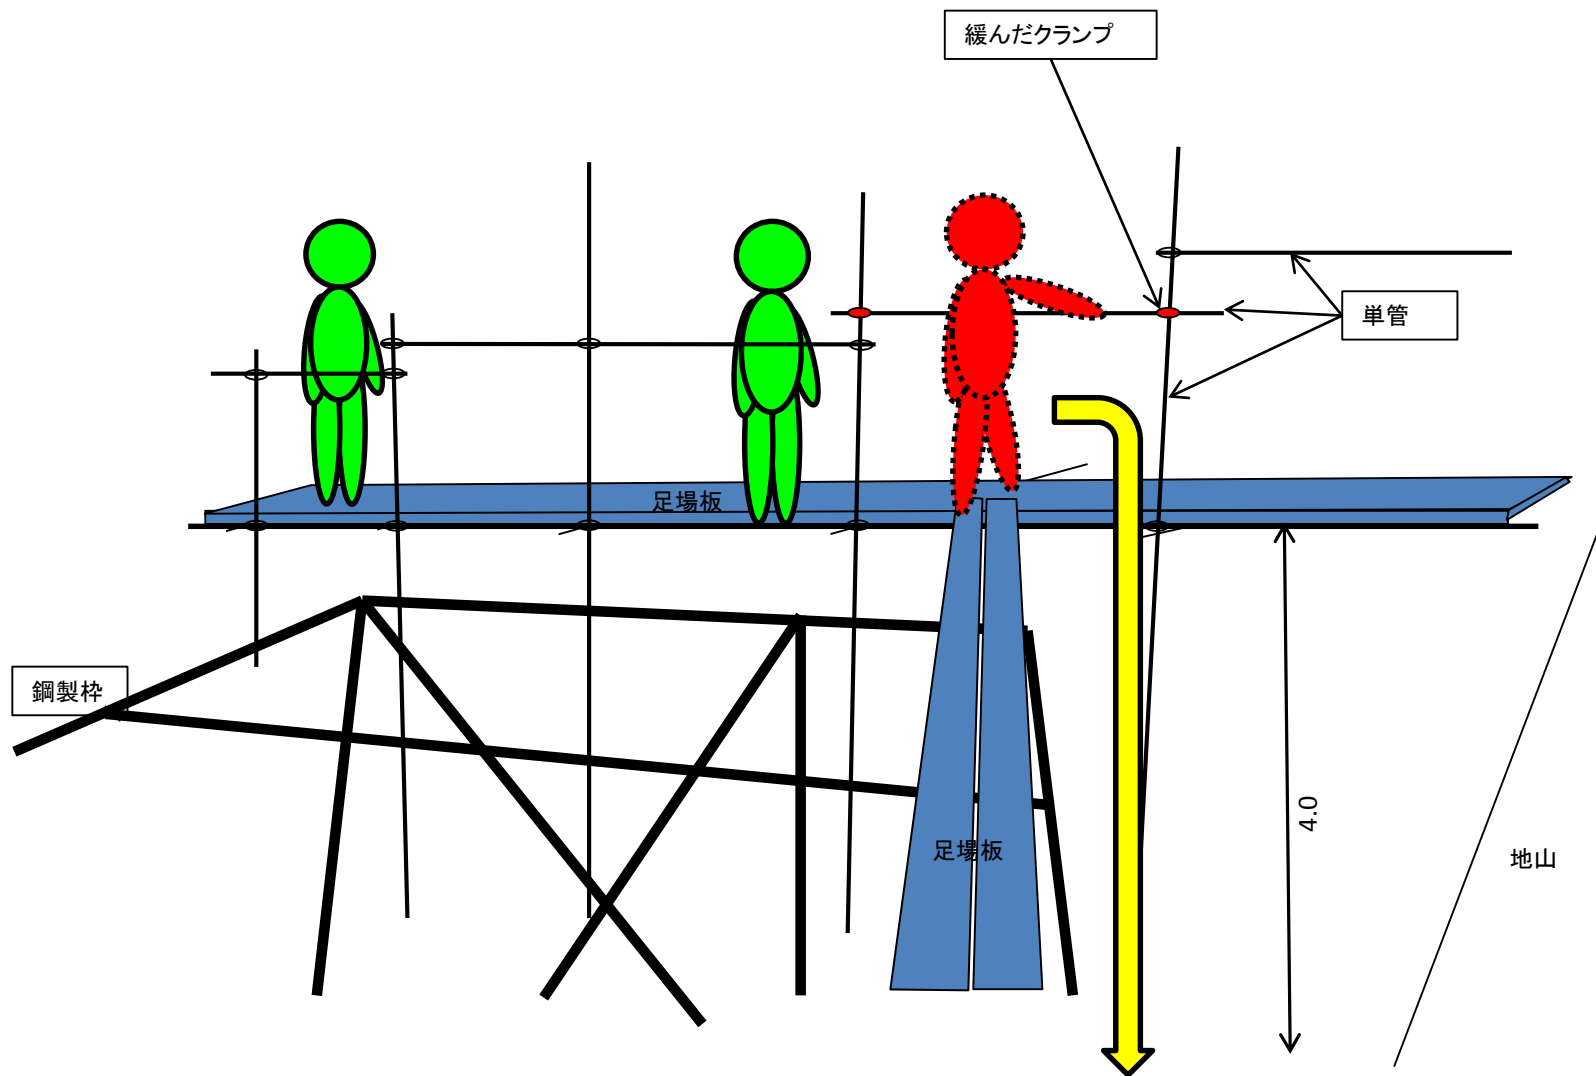
# 災害発生箇所見取図

| 9 災 害 概 況 | <p>当日、被災者は、廻排水施設上で同僚2名（A、B）と解体作業、同僚（C）は、鋼製枠谷止工上で資材受け取りと片付け、同僚（D、E）は、鋼製枠谷止工の上下流部でバックホウ作業（オペレーター）に従事していた。</p> <p>14時00分頃、被災者は、鋼製枠の上から廻排水施設の足場に移ろうとして転落防止のために設置した単管（手すり）に手を掛けたところ、単管の片側のクランプ（固定金具）が緩められていたため、単管が動き、体勢を崩し約4mの高さから鋼製枠背面の大型土のうの上に落ち右膝を強打した。</p> <p>なお、被災者は、午前中の作業で単管の片側クランプが緩められていることを同僚（A）から伝えられていたが、午後の作業では忘れていた。</p> <p>被災者は、さほど痛みが無かったことから作業を続けていたが、16：00分頃、痛みが強くなったため、付近で打合せを行っていた現場代理人に状況を報告し、現場代理人は直ちに会社へ報告するとともに最寄りの医療機関である糸魚川総合病院に向かった。</p> <p>17時20分頃、糸魚川総合病院に到着し、受診した。</p> |
