1 署 等 名	岐阜森林管理署
2 事業の種類	立木販売
3 災害発生日時等	平成27年11月6日(金) 8時40分頃発生 怪我の内容:脳震盪、後頭部切創 休業見込み:調査中
4 災害発生場所	岐阜県下呂市 長洞国有林1057い-1林小班
5 契約相手方	下呂総合木材市売協同組合 代表理事 杉山 永喜
6 事業実行事業体	同上
7 被災者年齢等	年齢: 84歳 性別: 男 2の事業の経験年数: 60年 雇用区分: 臨時 社会保険等加入状況: (労災) 雇用、健康、厚生、林退
8 従事作業	荷掛作業
9 災害概況	<p>当日被災者は、同僚4名と機械集材装置(索張方式:タイラー)による全幹集造材作業を行っていた。(被災者は同僚1名と荷掛作業に従事していた。)</p> <p>8時40分頃、ヒノキ1本を荷掛して退避した後、ホールバックラインをフリーにしリフティングラインを巻くよう合図を送ったが、ホールバックラインが出て行かないことから確認したところ、根株に引っ掛かっていた。</p> <p>そのため、被災者はリフティングラインの巻き上げを止めるよう合図し、ホールバックラインの緊張を緩めた後に、引っ掛かっていたホールバックラインを1人で手を使って外そうとした時、バランスを崩して転倒し保安帽がはずれた後に、根株から外れたホールバックラインが後頭部にあたり受災した。</p> <p>後頭部切創による出血が多かったため、ドクターヘリを要請し下呂病院へ緊急搬送した。</p>
10 その他特記すべき事項

災害発生状況図

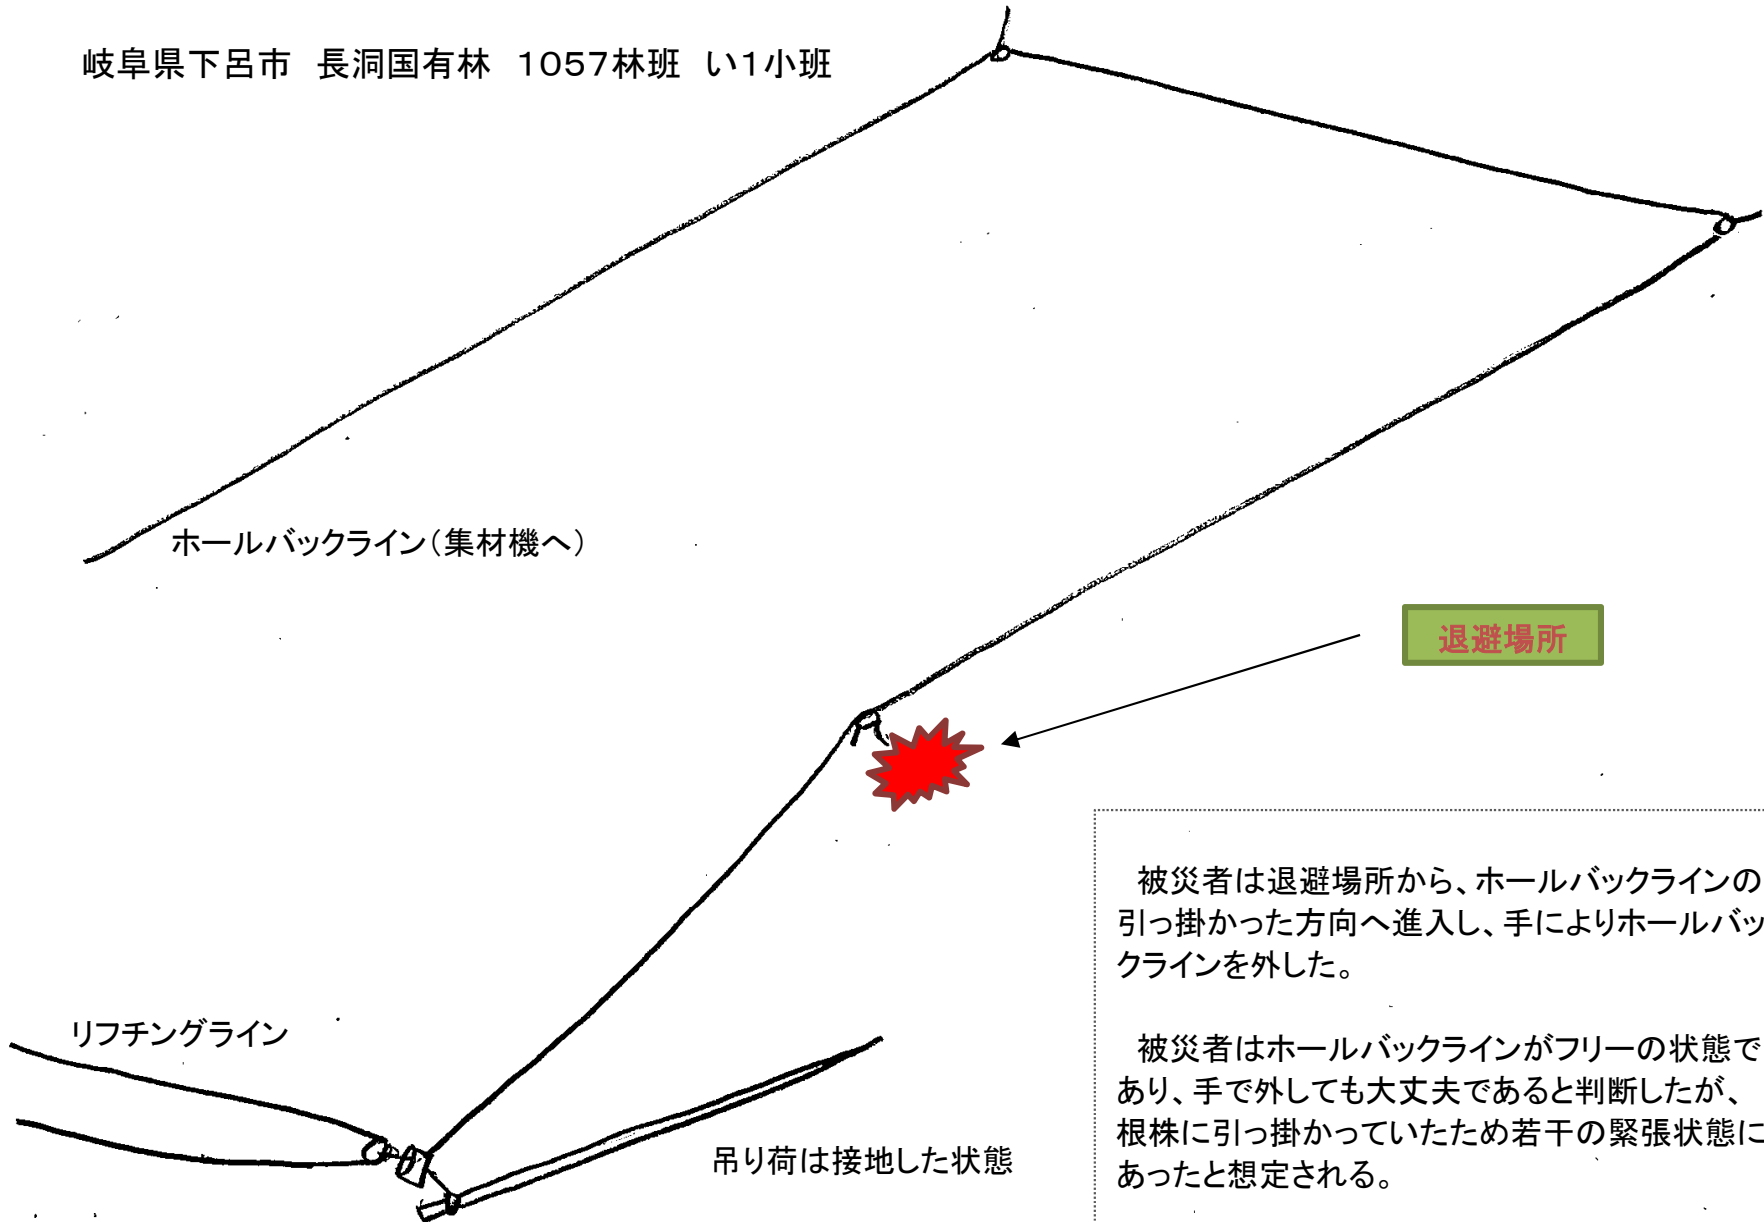
災害発生状況見取り図

岐阜県下呂市 長洞国有林 1057林班 い1小班

被災者は退避場所から、ホールバックラインの引っ掛かった方向へ進入し、手によりホールバックラインを外した。

被災者はホールバックラインがフリーの状態であり、手で外しても大丈夫であると判断したが、根株に引っ掛かっていたため若干の緊張状態にあったと想定される。
