25 航空実播工法を採用した治山事業

石川県（小松市）

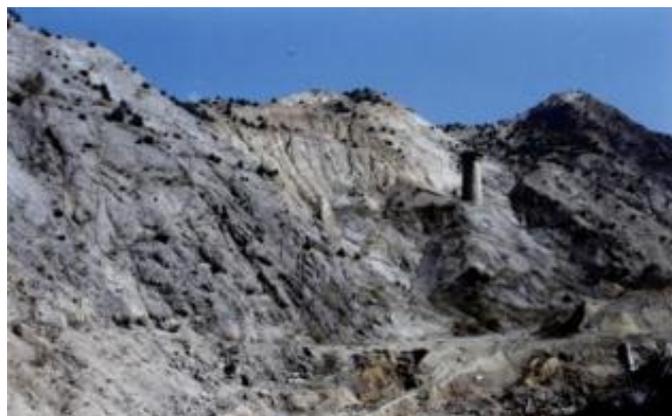
荒廃状況（昭和47年）

当地域は、明治13年より約80年余りにわたり銅、鉛、鉄などを産出した旧尾小屋鉱山跡地であり、その精錬に伴う鉱煙により地被類に至るまで枯死するなど森林の荒廃が進んでいました。

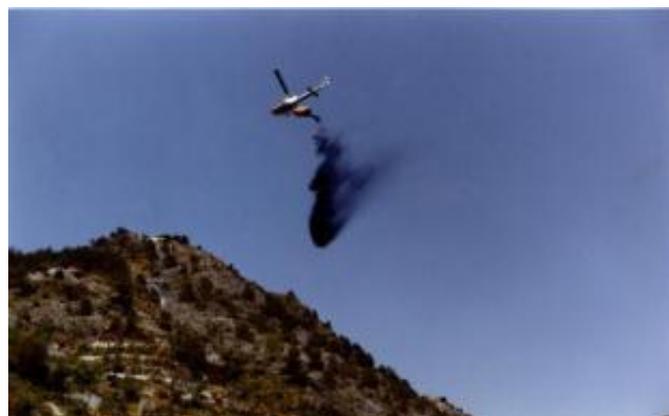
施工状況（昭和62年）

長年月の間に土壌が流亡し、岩肌が剥き出しとなった荒廃地において昭和47年から階段工、土留工を用いた山腹斜面の基礎工を中心に設置しました。昭和54年からは、当時では希少な工法であったヘリコプターによる航空実播工を導入し、多量のバーク堆肥（有機質資材）を播き人工的に土壌を作り、その後種子を播く工法を考案するなど荒廃地復旧工法の発展に貢献しました。

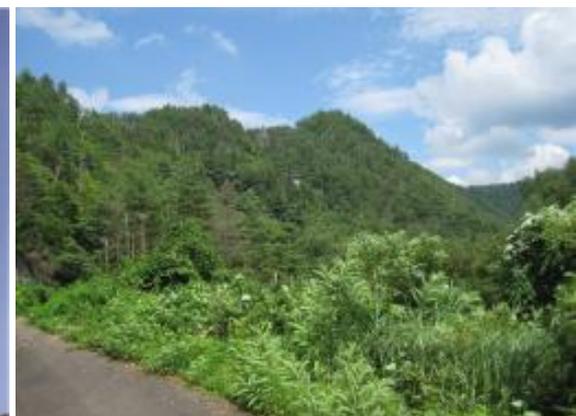
現在の状況（平成25年）

現在では、裸地化した斜面は完全に森林に還元され水源かん養林としての機能が保全されているとともに都市近郊型の憩いの森・自然学習の森として多くの人たちに利用されています。

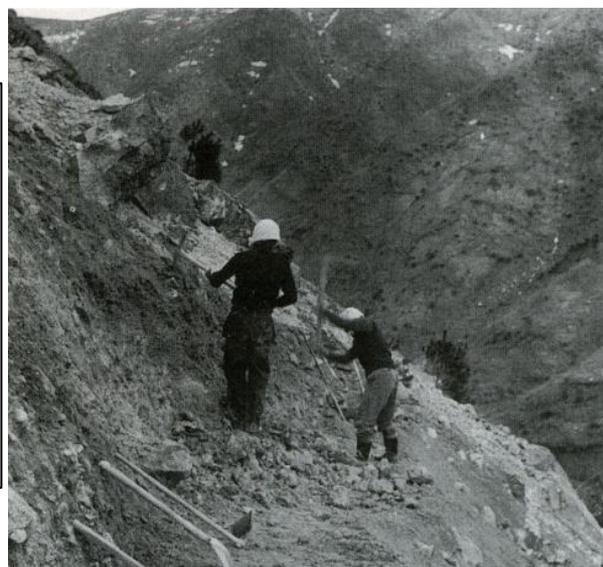
階段工施工状況
