31 鬼が住むと恐れられた大荒廃地「九十九谷」の森林再生 長野県（喬木村）

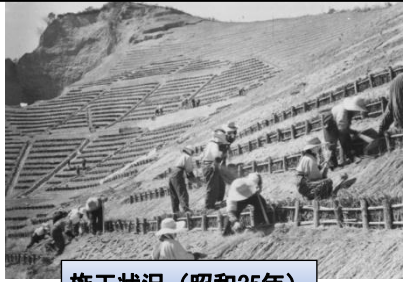
施工状況（昭和25年）

堰堤46箇所（玉石コンクリート堰堤、石積谷止工など）
山腹工約43ha（法切工、山腹石積工、編柵工、積苗工、粗朶立工、植栽工など）

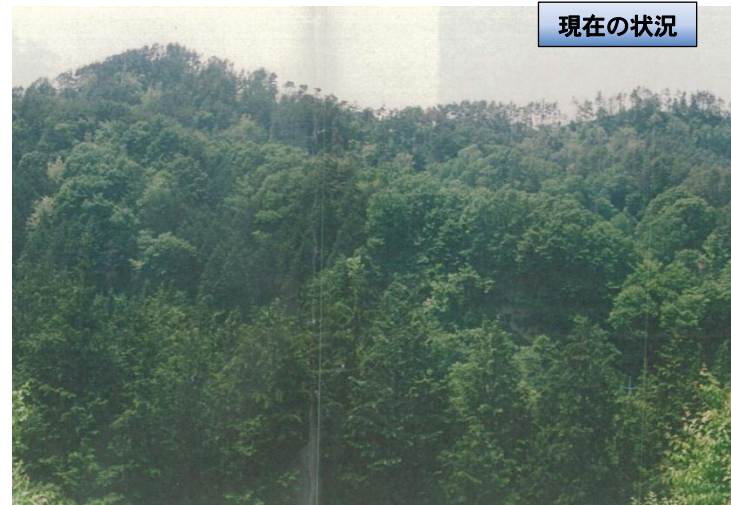
現在の状況

九十九谷は、古くより「鬼の住む九十九谷」と呼ばれ、谷が幾重にも入り乱れた地形を成す大荒廃地となっていました。昭和2年の大災害をきっかけに、地元先駆者が立ち上がり、周囲からの批判など辛酸を強いられながらも、昭和3年から事業が導入され、昭和29年までの営々27年にわたり、全国屈指の治山先進地として多種多様な工種・工法・工夫が取り入れられながら工事が実施されました。現在は、豊かな森林へ甦り、森林公園として住民の憩いの場・観光地として生まれ変わっています。
