年度	令和7年度		
図面名	位置図		
業務場所	恵庭市盤尻 石狩森林管理署 5116林班		
業務名	茂一安林道災害復旧工事		
図面番号	縮尺	1:50,000	
北海道森林管理局 石狩森林管理署

工事名	茂一安林道災害復旧工事		
図面名	平面図・縦断面図		
縮尺	1:300	図	全 10 枚
図面 作成年月	令和 8 年 1 月	番	3
北海道森林管理局 石狩森林管理署

工事名	茂一安林道災害復旧工事		
図面名	拡幅詳細図		
縮尺	1:200	図	全 10 枚
図面作成年月	令和 8 年 1 月	番	7
北海道森林管理局 石狩森林管理署

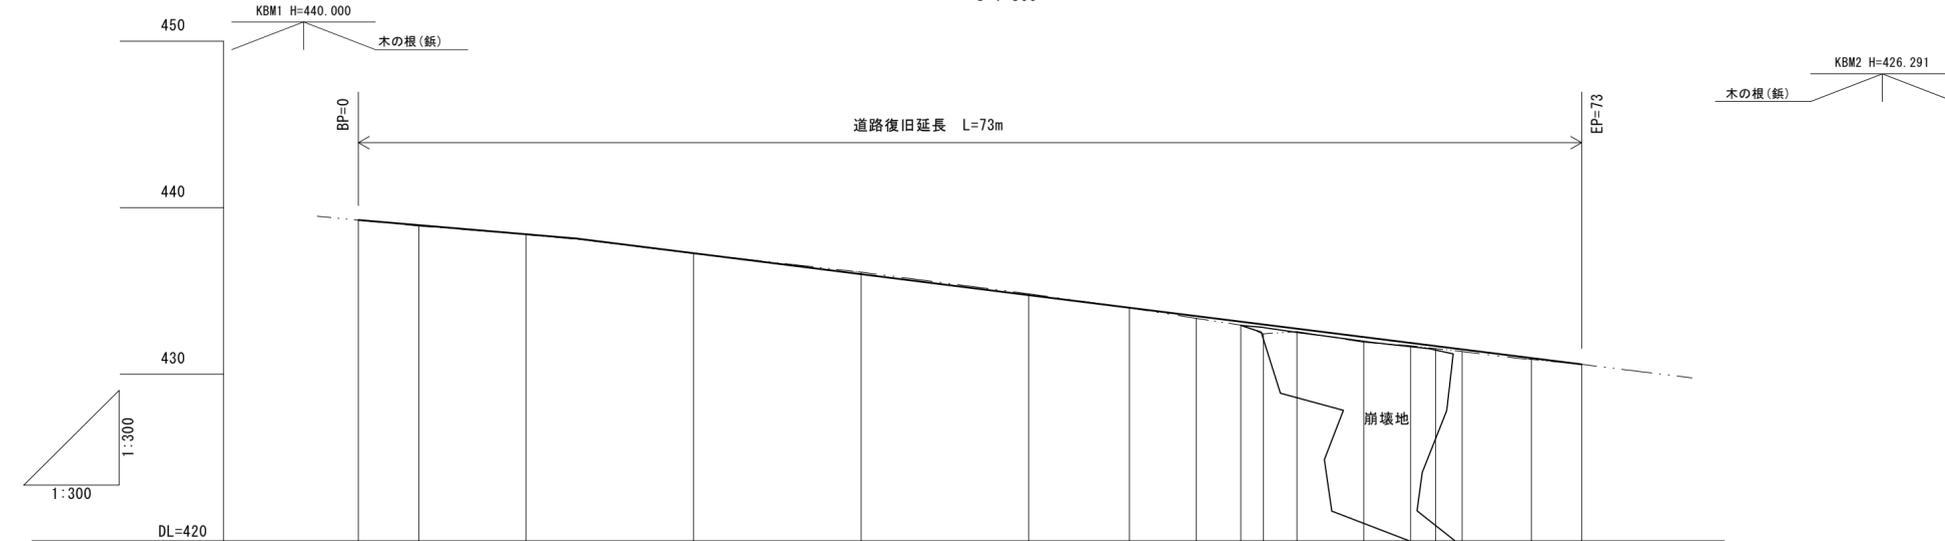
縦断面図

G	439.26	438.15	430.59
B.H	0.00	0.03	0.01
C.H	0.00	0.03	0.01
F.H	439.26	438.93	438.41
G.H	439.26	438.90	438.40
S.P	BP=0	MC1=3.6	10
C	IP1 R=15(R) IA=56-04	IP2 R=60(L) IA=28-17	IP3 R=30(R) IA=33-34

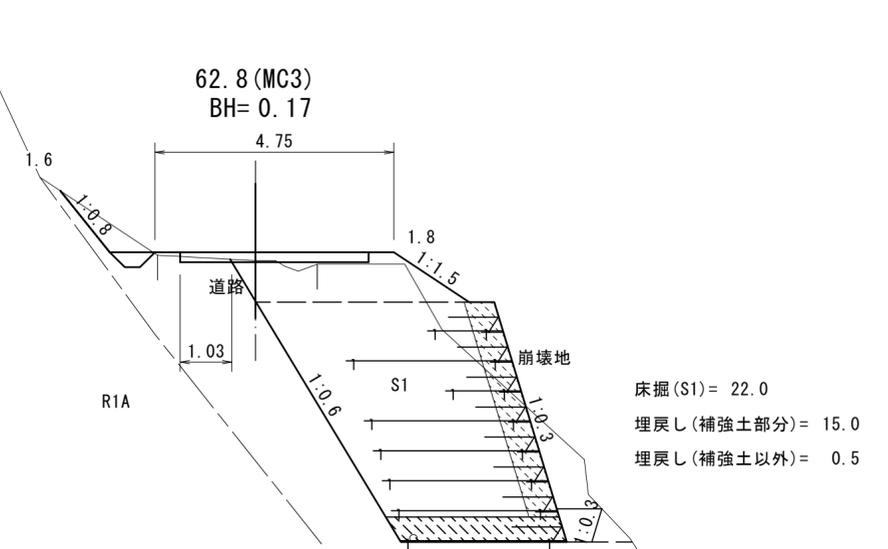
CA(S1) = 0.8
CA(R1A) = 0.0
BA = 3.3

床掘(S1) = 22.0
埋戻し(補強土部分) = 15.0
埋戻し(補強土以外) = 0.5

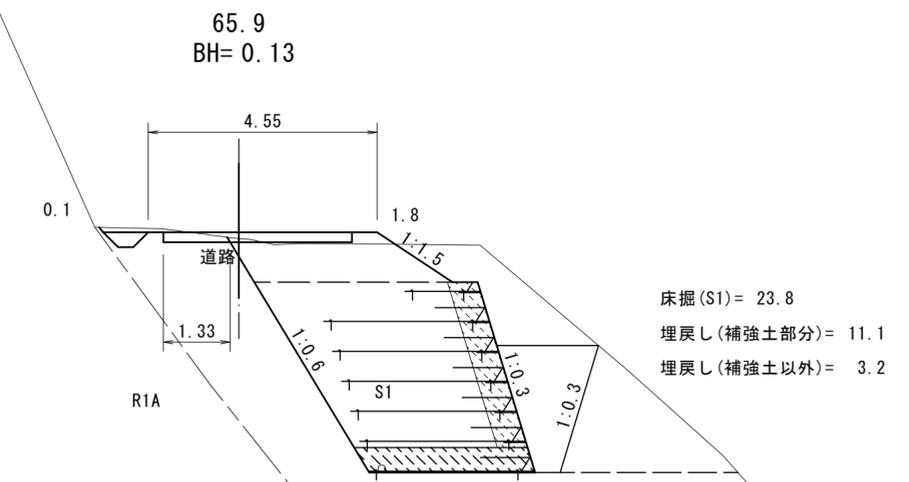
CA(S1) = 0.5
CA(R1A) = 0.0
BA = 3.0

床掘(S1) = 23.8
埋戻し(補強土部分) = 11.1
埋戻し(補強土以外) = 3.2

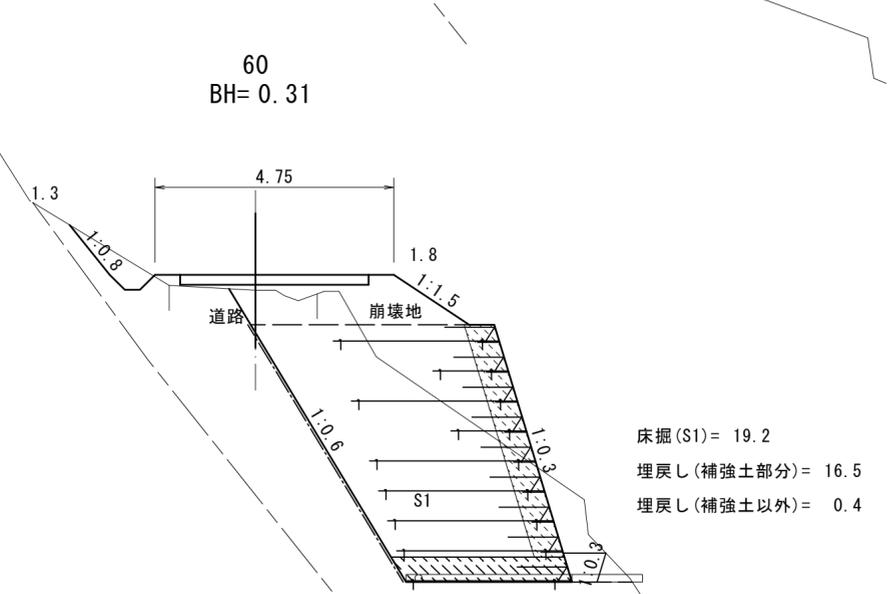
CA(S1) = 0.6
CA(R1A) = 0.0
BA = 3.5

床掘(S1) = 19.2
埋戻し(補強土部分) = 16.5
埋戻し(補強土以外) = 0.4

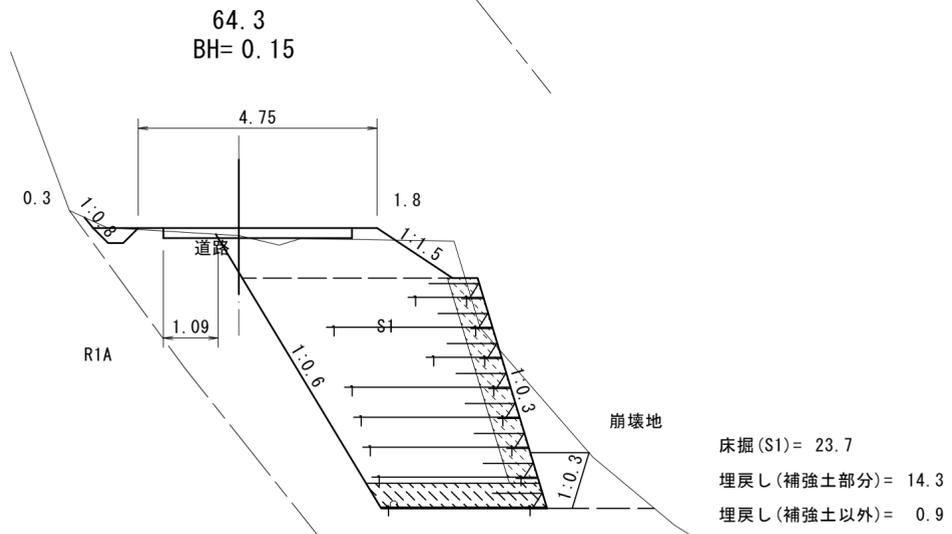
CA(S1) = 0.3
CA(R1A) = 0.0
BA = 3.2

床掘(S1) = 23.7
埋戻し(補強土部分) = 14.3
埋戻し(補強土以外) = 0.9

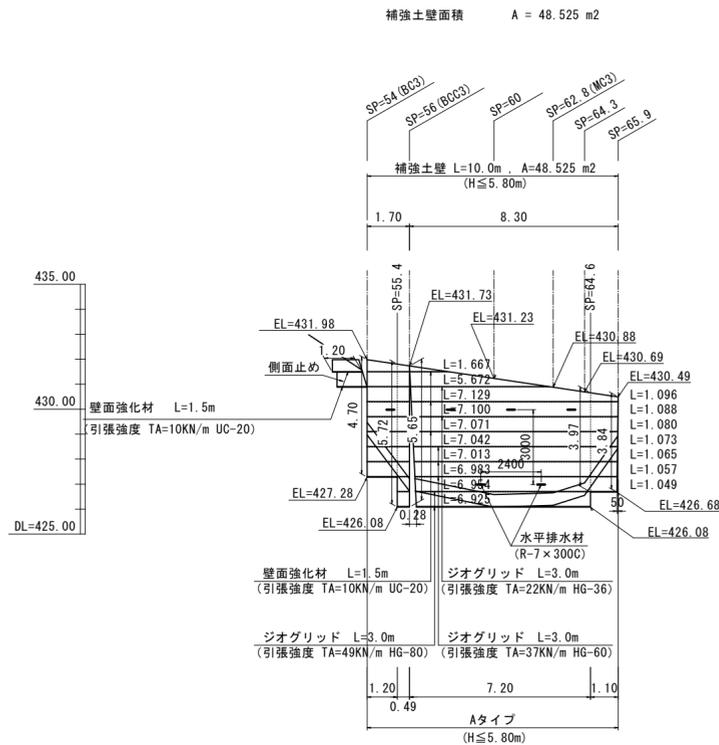
補強土壁工展開図
S=1:200

- 1段目 HG-80・6枚・A= 11.88m²
- 2段目 HG-80・6枚・A= 11.88m²
- 3段目 HG-60・6枚・A= 11.88m²
- 4段目 HG-60・6枚・A= 11.88m²
- 5段目 HG-60・6枚・A= 11.88m²
- 6段目 HG-36・6枚・A= 11.88m²
- 7段目 HG-36・4枚・A= 7.92m²

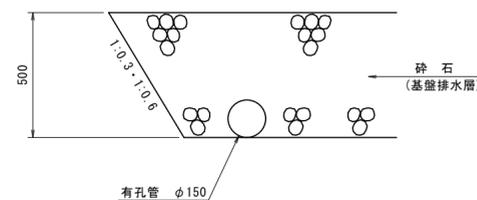
地下排水工断面図
S=1:200

縦断方向排水工

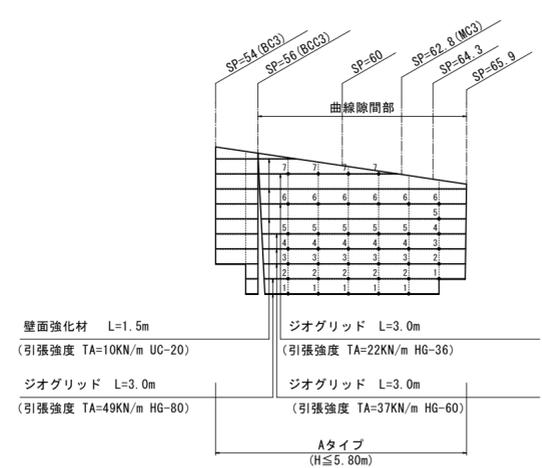
曲線隙間部詳細図
S=1:200

Aタイプ W=0.60m L=3.3m A=1.98m²

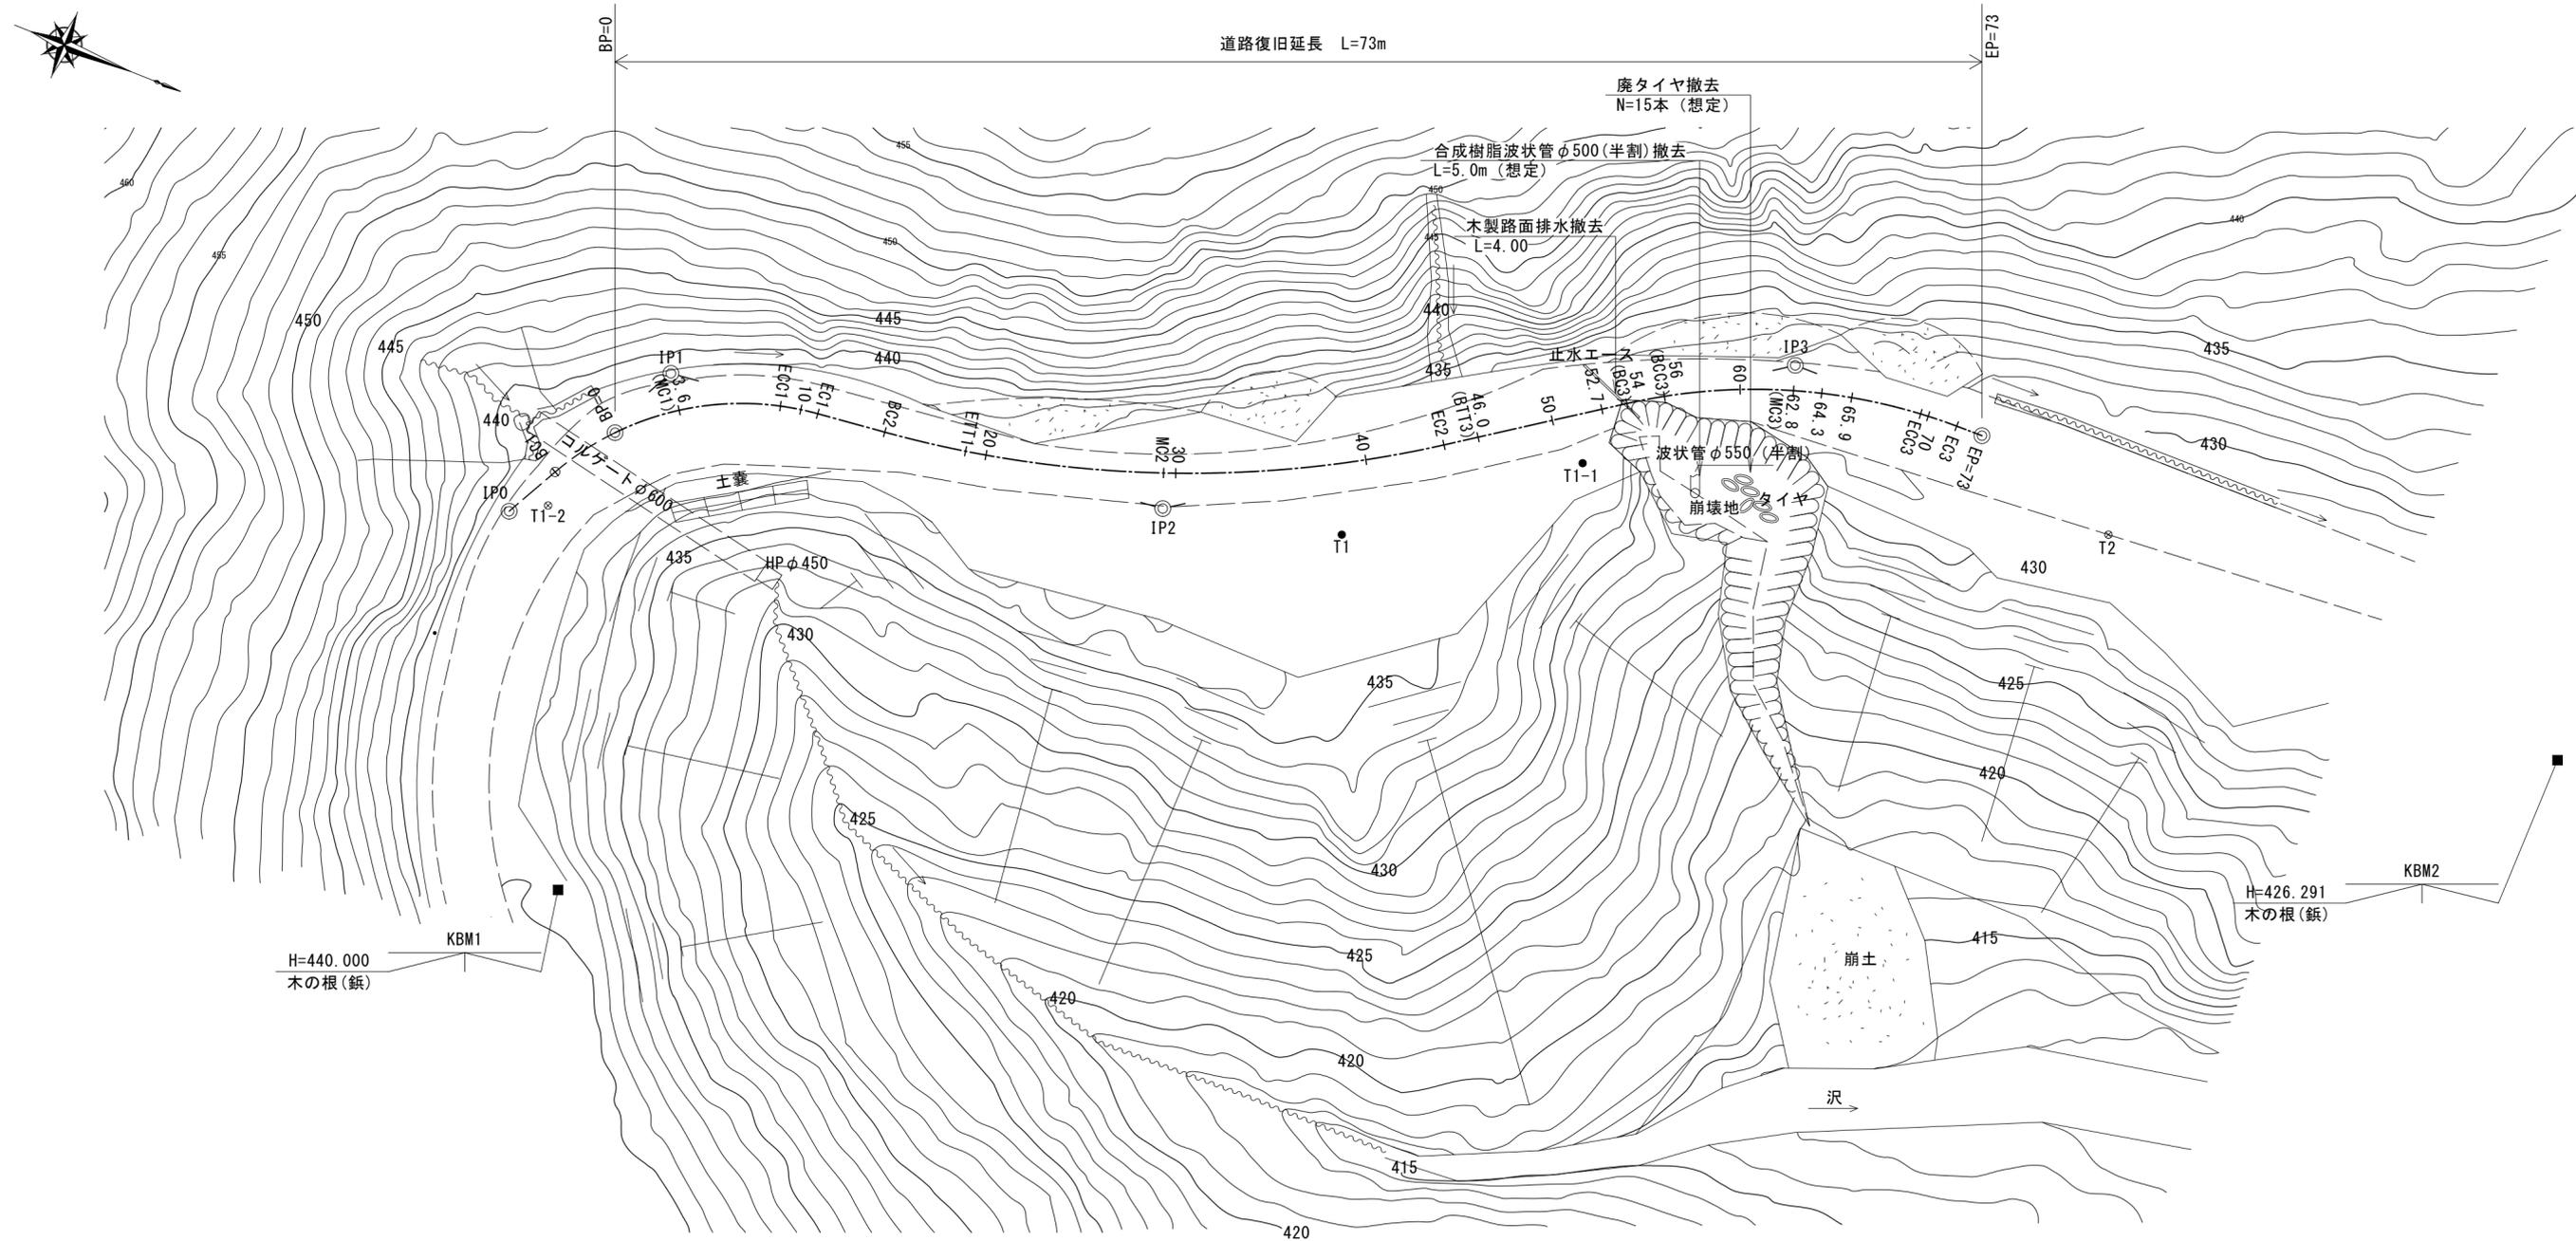
撤去工図

道路復旧延長 L=73m
