礼文の森から

宗谷森林管理署
礼文森林事務所

災害復旧工事について（元地浜中・津軽地区）

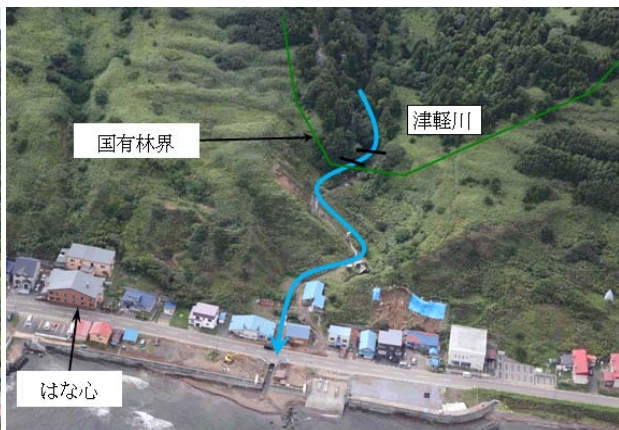
元地浜中

昨年春先に雪崩防止柵と共に土砂崩壊が発生した元地浜中の砂田宅裏山において、8月の豪雨により新たに崩壊が発生し、土砂が道道まで達しました。

この箇所においては、斜面下部において現在、北海道による山腹工が施工されております。国有林においては、国立公園の特別保護地区であることから、斜面上部の土砂を固定し、植生への影響が少ないとされるプレストネットという工法を用いて施工を行っていく予定です。
