網走西部森林管理署西紋別支署

研究の背景・目的

LV800 PROによる地拵について、作業時間の縮減や労働安全性などの視点から分析を行うため、作業功程調査を行いました。

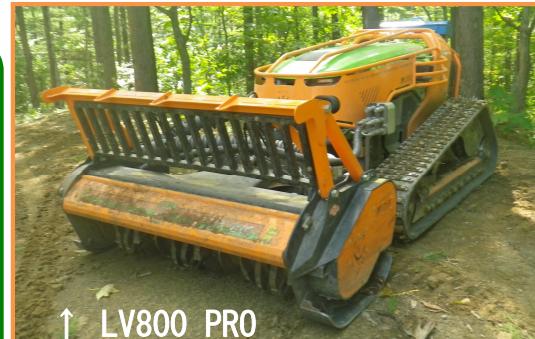
↑ LV800 PRO

前方の回転する刃で伐根の破碎や地表の攪拌を行います。

- ① 小型なLV800 PRO（全長3.3 m、幅1.7 mほど）は現地の細かい地形（とくに傾斜）の影響を受けやすい。
- ② 伐根の処理においては「取り除く」グラップルと異なり、「細かく破碎する」LV800 PROは時間がかかるてしまう。

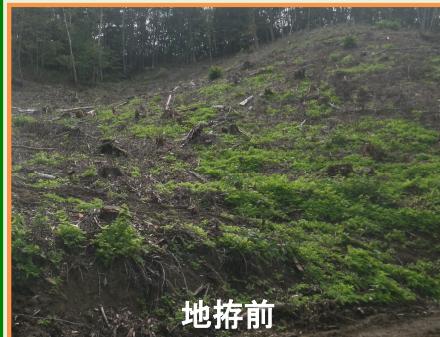
地拵前

昭和37年に植栽されたカラマツ林が皆伐された場所となっています。

面積：0.7 ha（うち0.056 haで功程調査を行った）

傾斜：20～35°（一部40°超えの場所あり）

植生：ササの密生箇所と草本類

土壤：水はけがよく、石礫は少ない

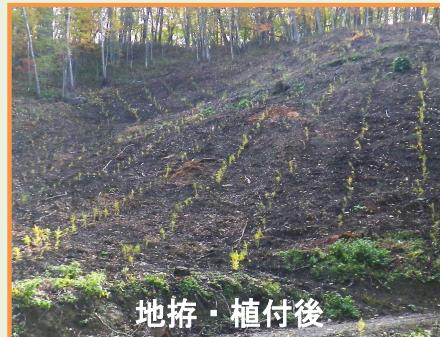
地拵・植付後

LV800 PROによる地拵では、地表に密生しているササや従来の刈払い機による作業で支障となっていた造材後の枝条・灌木も功程にほとんど影響しませんでした。
