### 3. 森林保全の動向

#### (1) 保安林等の管理及び保全

## 事例Ⅰ－10 令和6年8月に発生した大雨における北海道の治山施設の効果

## 事例Ⅰ－11 令和6年能登半島地震における航空レーザ計測の活用

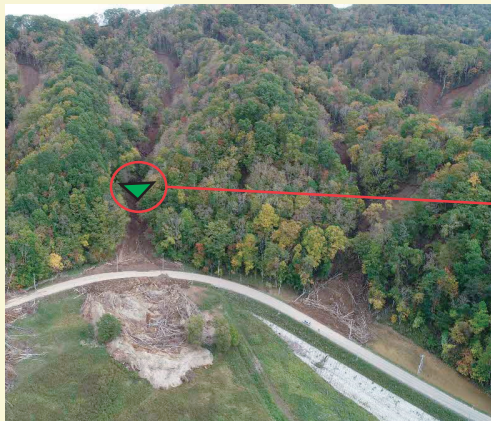
平成30年北海道胆振東部地震による  
山地の荒廃状況

このような中、北海道厚真町幌内地区では、平成30年北海道胆振東部地震による山地の荒廃を受けて設置していた治山ダム(令和2(2020)年度完成)が、溪床勾配を緩和していたため、今回の大雨により流下した土砂等が溪床に堆積し下流への流出が抑制された結果、当地区における山地災害による被害を防止した。

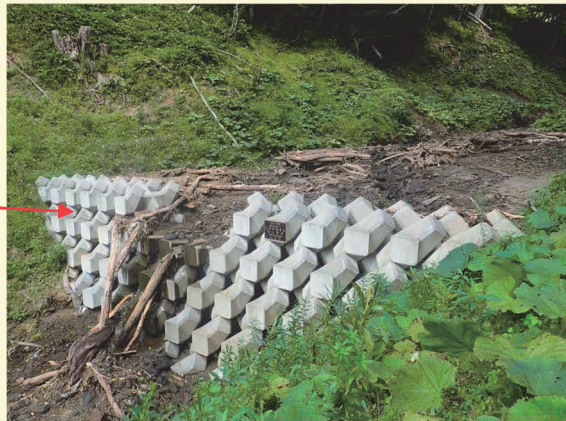
(北海道厚真町)

令和2(2020)年度に完成した  
治山ダムによる土砂等の流出抑制効果

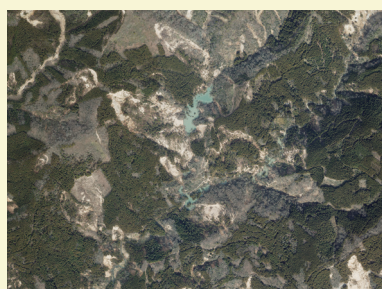
地震後の航空写真

航空レーザ計測データを活用した崩壊箇所や地形変化量等の把握

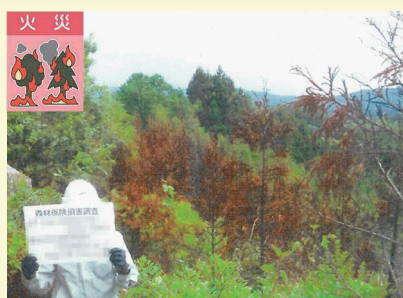
福島県 私有林(スギ・14年生)

例えば、福島県では、令和5(2023)年3月に土手の枯草から出た火が近くの小屋と山林に延焼し、焼損した民有林のうち、森林保険契約地ではスギ(14年生)が被害を受け、実損面積0.44haに対して119.7万円の保険金が支払われた。また鹿児島県では、令和5(2023)年8月の台風第6号による暴風や大雨により、多数の倒木や折損木が確認され、森林保険契約地ではヒノキ(50年生)が被害を受け、実損面積1.05haに対して429.5万円の保険金が支払われた。そのほか、岡山県では、令和4(2022)年の夏、平年に比べて、平均気温が高く降水量が少なかったことにより、森林保険契約地で春に植えた花粉症対策品種のヒノキ(1年生)が干害により枯死し、実損面積1.24haに対して101.4万円の保険金が支払われた。

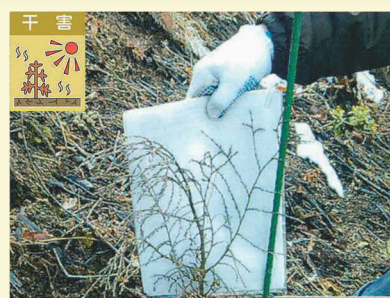
岡山県 私有林(ヒノキ・1年生)
