## 事例 25 ドローンによるシカ防護柵の点検

(四国森林管理局)

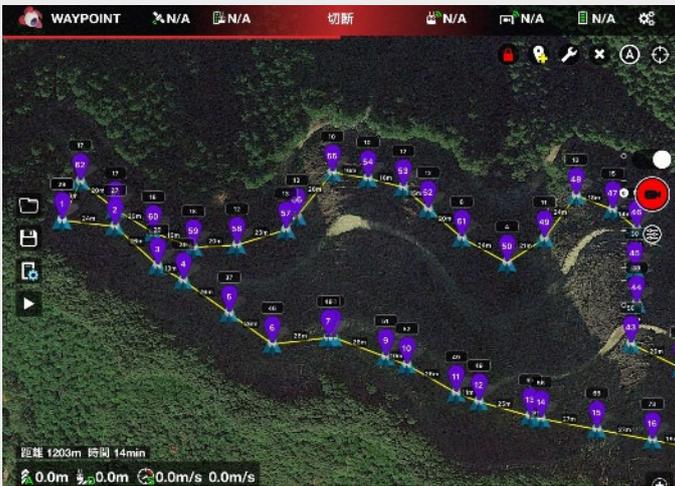
- 高知県四万十市（しまんとし）大藪山（おおやぶやま）国有林
- 飛行ルートを実操縦アプリに取り込んだ様子

従来、防護柵については、倒木や落石等により損傷していないか、徒歩により点検を行っていたところですが、GISを活用してドローンの飛行ルートを作成し、自動操縦アプリに取り込むことで、防護柵の周辺を自動飛行させ、映像を介して防護柵を点検することが可能となりました。これにより、全長 1,000m の防護柵を点検する場合、これまで徒歩で 1 時間程度かかっていたところ、ドローンを活用した場合には 10 分程度でできるようになりました。また、倒木等による損傷が確認された場合、補修に必要な資材等が映像を介して具体的に把握でき、効率的な補修が可能となります。

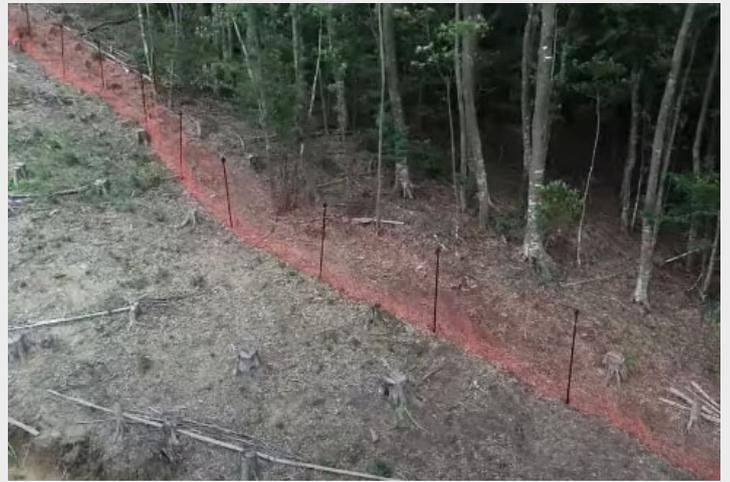
- 実際にドローンで確認した映像
