# 仙台湾沿岸地区海岸防災林の復旧・再生

東北森林管理局 仙台森林管理署

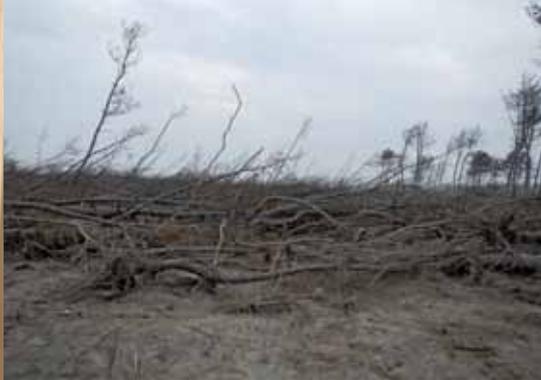
写真1 倒伏被害の状況

宮城県内の仙台湾沿岸の海岸防災林は、隣接する民有林と国有林が一体となっており、潮害・飛砂・風害から農地や居住地を保全するなど地域の生活環境の維持に重要な役割を果たしてきました。津波により北は七ヶ浜町から南は山元町に至る約1,100haの海岸防災林が流失・水没・倒伏といった被害を受けました(写真1)。

被災後の現地調査では、地盤高が低く地下水位が高い箇所、根返りして倒伏したものが多数存在していること

が確認され、樹木の根系が地中深く伸びず、根の緊縛力が弱かったことが確認されました。このため、これらの海岸防災林の復旧・再生にあたっては、潮害や飛砂の防備といった機能に加えて、津波に対する被害軽減効果も確保するため、林帯幅を復旧するとともに、盛土を造成し、根返りしにくい健全な根系の生育基盤を確保することとなりました。

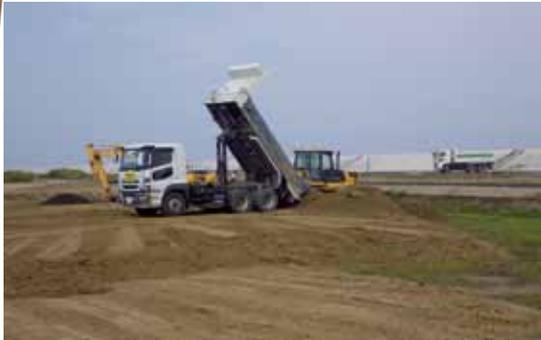
写真2 盛土施工の様子

盛土については、植栽木の根が十分に生育できるように、主に山砂を盛土材として用いて地下水位から2.3m造成することとして平成24年度に着手しました。使用した盛土材は約1,400万m<sup>3</sup>に及び、平成30年度に完了しました（写真2）。

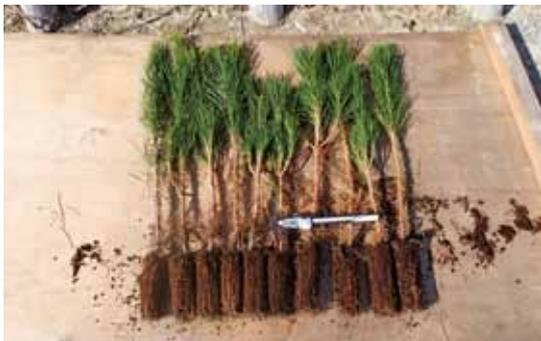
写真3 抵抗性クロマツのコンテナ苗

盛土が完成した箇所には主としてマツ材線虫病に抵抗性を有するクロマツのコンテナ苗（写真3）を順次植栽しました。海からの強風のみならず冬期は内陸からの強風も吹くことから、防風柵、防風垣等を設置し、令和元年度に全ての植栽を完了しました（写真4）。一部の場所では、民間団体と植栽及びその後の保育管理を行う協定を締結することとし、民有林と国有林において、
