森林作業道づくり技術の普及・定着を目指す取組

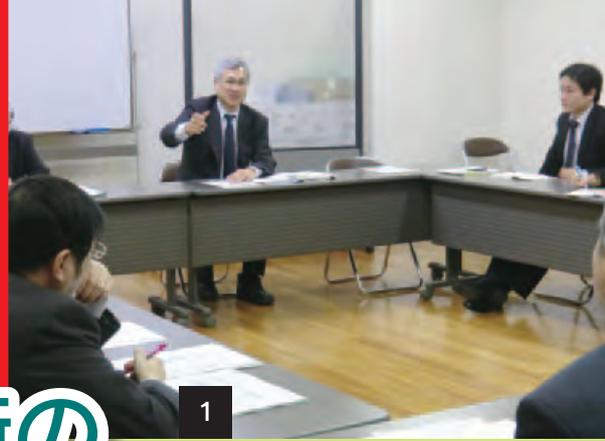
写真1

1 地域コアメンバー会議の発足

北海道森林管理局では、林野庁で平成22年に定めた森林作業道作設指針に即し、北海道の地形・地質に合った道づくりの早期確立と普及・定着を図ることを目的として、平成24年2月に局管内の5地域についてそれぞれの職員を地域コアメンバーとし、これらの職員による「地域コアメンバー会議」を発足させました。

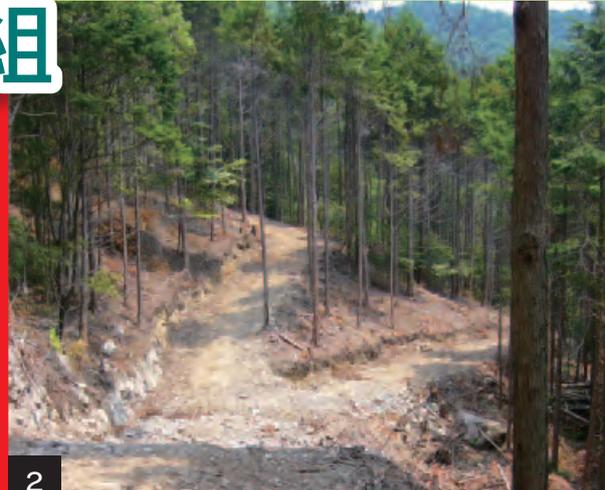
写真2

2 最小限の切土高で林地に入りやすく工夫された森林作業道(九州森林管理局 大分西部森林管理署)

まず、5月下旬に地域コアメンバーは、森林作業道づくりやB・C材の利用が進む九州森林管理局や関東森林管理局管内における取組を視察しました。視察先の1つである九州森林管理局大分西部森林管理署管内では、森林作業道づくりを中心に現地を視察しました。現地では、雨水が集中して流れることで道が壊れやすくなるため、緩やかに付けた傾斜で雨水を分散排水する

構造や、切土と盛土の量を最小限にし、林地へのアクセスの容易さを重視した構造などの工夫がされていました。

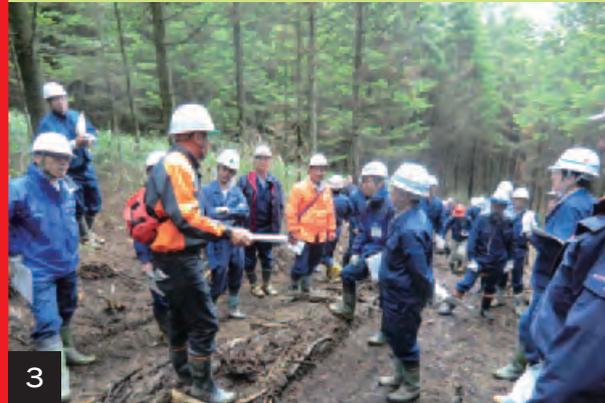
写真3

3 田邊氏と現地検討会(北海道森林管理局 十勝西部森林管理署)

6月には、田邊由喜男氏を講師に迎えて、十勝西部森林管理署東大雪支署及び上川南部森林管理署管内に前年作設された森林作業道を教材に現地検討会を開催しました。この現地検討会には、国有林職員、自治体職員及び林業事業体のオペレーター等36名が参加しました。

田邊氏からは、沢地形では水の処理を考えたルート選定を行うことや、ヘアピンカーブ設置のコツなど、各ポイントで具体的な改善点を学びました。

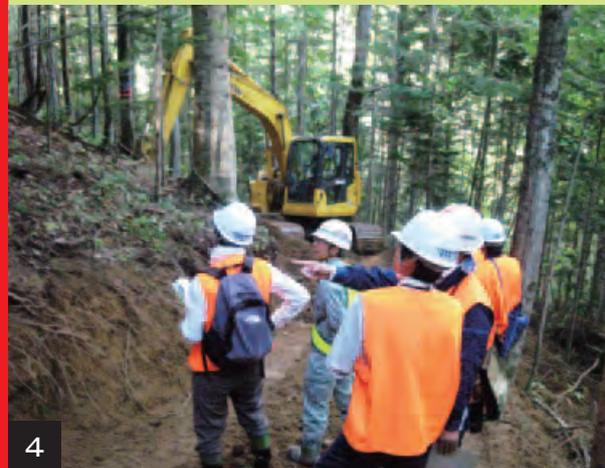
写真4

4 検証的現地検討会の様子(北海道森林管理局 空知森林管理署)

空知森林管理署での現地検討会では、近隣の石狩森林管理署、胆振東部森林管理署からも担当者が参加し、現地の森林作業道の適切な配置や沢を渡る箇所を利用して現地発生材の選択などについて議論しました。

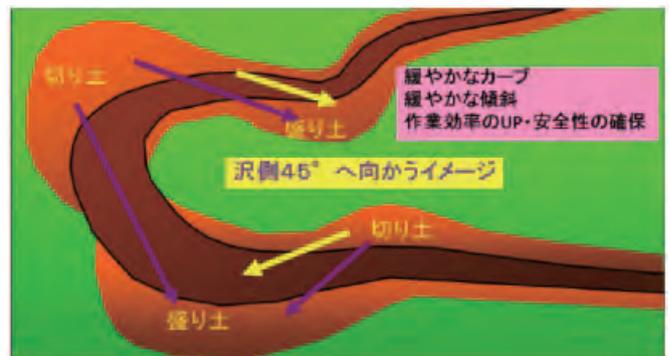
図1 カーブの作設例

カーブの作設

タナ地形の無いところにカーブを作設する場合は、盛土によりタナを作り縦断勾配の緩やかなカーブやスイッチカーブの作設をイメージしておく。

職員やオペレーターが、現場で分散排水やヘアピンカーブの設置にあたって理解しやすいようにイラストを用いたマニュアル(図1)を作成し、8月初旬に職員や事業体に配布しました。
