# 火山活動から国土を守る

## ～国有林内の火山地域における治山事業について～

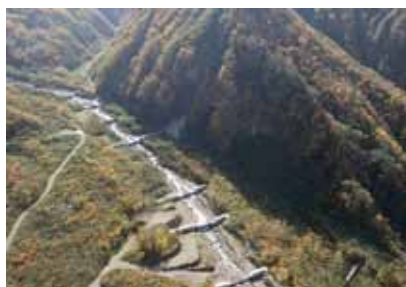
平成13年から平成29年にかけて整備した治山ダム群

最近では昭和49年に噴火。同年より治山事業に着手し、主に治山ダムによる土石流対策を進めています。また、土石流センサーを設置し、土石流が発生した際には糸魚川消防本部等に自動通報する体制をとっています。

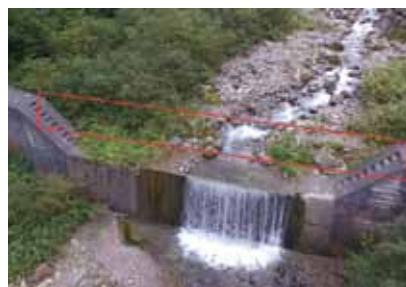
治山ダムに設置した土石流センサー

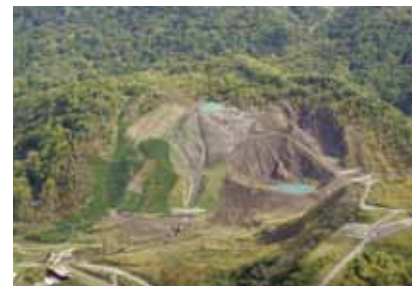
整備した治山ダム群及び山腹工(平成19年)

このため、再度の災害を防止・軽減するための治山ダムや、森林の復旧のための山腹工を行いました。

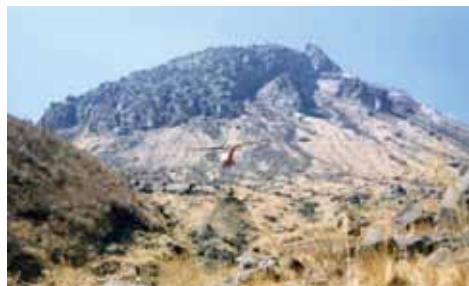
航空緑化工施工の様子

平成2年に噴火し、平成3年には大規模な火砕流が発生。森林の消失や火山噴出物の堆積により、再度の災害の危険が高まったため、平成4年より治山事業に着手し、平成25年までの間、集中的に事業を行っています。特に、ヘリコプターによる417haもの航空緑化工は前例の無い大規模なものであり、当地区での施工実績がその後の航空緑化工の発展に大きく寄与することになりました。

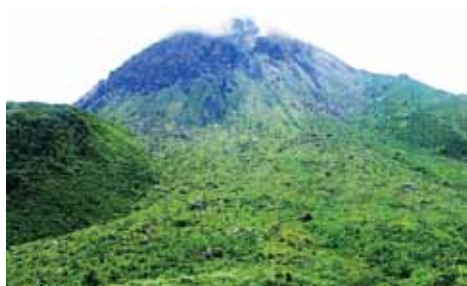
緑化の状況(平成12年)

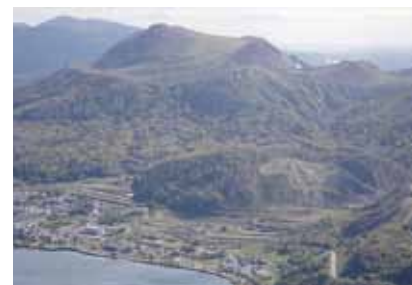
洞爺湖町付近の復旧状況(平成23年)
