外構部等の木質化対策支援事業 企画提案型実証事業

# 外構部等の木質化

## 実証事例集

全国木材協同組合連合会  
公益財団法人 日本住宅・木材技術センター

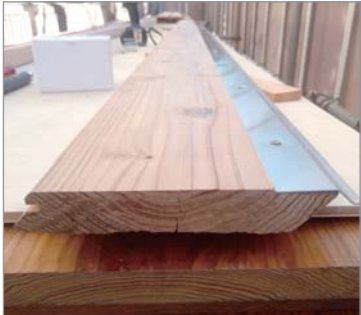
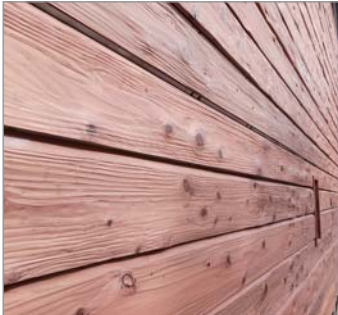
| 実証 1 | <p>既存建築物のカバー工法における木仕上のパネル化及び取付金物を含めたキット化を実施した。<br/>施工時に金物を用いて木仕上材をはめ込む手法をとったことにより、木質化工事に不慣れな作業員でも施工可能な工法となった。</p> <p>本事業で施工した ObiRED+凸凹 Gywood+AZN（以下、凸凹 Gywood と呼ぶ）には、事前に Z 型のステンレス金物を雄実となるように取り付けた（図 1）。<br/>壁面に取り付ける際には、この Z 型のステンレス金物に、次に施工する凸凹 Gywood の雌実をはめ込んで施工していった。<br/>これにより、長さ 3.9m の材の仮置きから留め付けまでを作業員 2 名で実施することができた。</p> <p>図 1 Z 型ステンレス金物 図 2 メイン壁面 凸凹 Gywood</p> <p>また、雁行した壁面部分においては、Gywood フローリング+AZN（以下、Gywood フローリングと呼ぶ）をアルポリック板に接着したパネルを製作し、ステンレス製の引っ掛け金物を用いて下地に取り付けることで、取り付け時のビス打ちが不要となった。<br/>加えて、出隅材を外して横から引き抜くことで、パネル交換が可能となった。</p> |

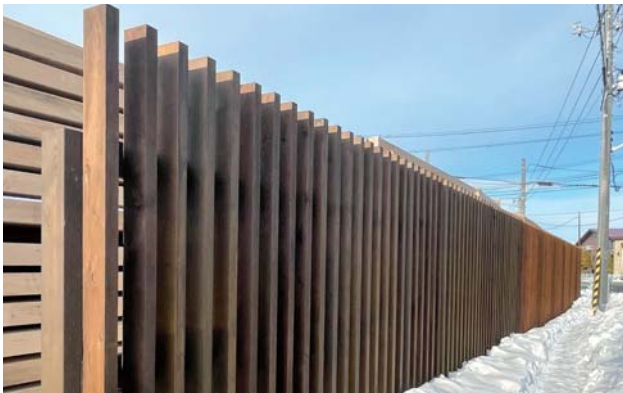
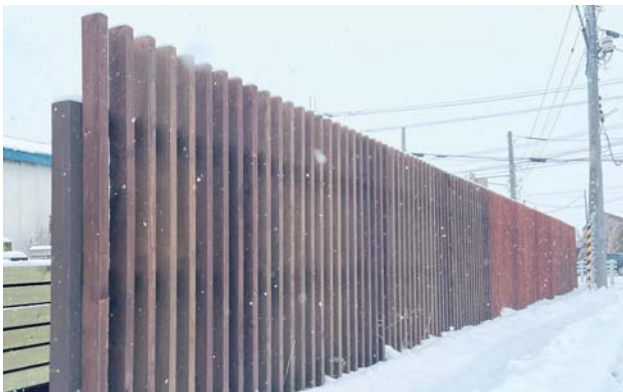
| (1) 整備した外構施設にどのような変化が生じたか | 塗装の劣化や防腐処理を施した材の地際などを調査したところ、変化は確認されなかった。 |

| (5) 今後計画している修繕等の具体的内容 | 時間経過による撥水性木材保護塗装の劣化を経過観察しながら塗装メンテナンスを行う予定。<br>凍結による曲がりなどが発生した場合は修繕実施。 |

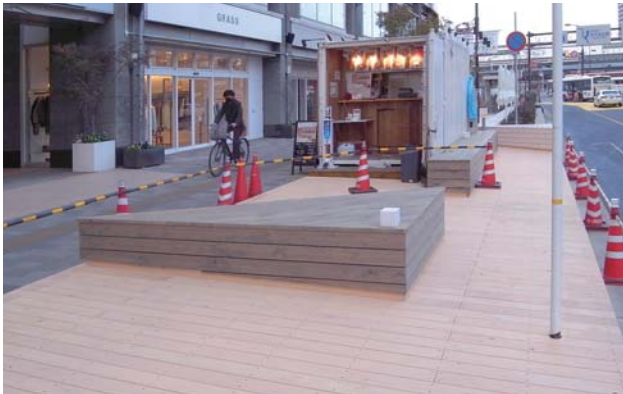
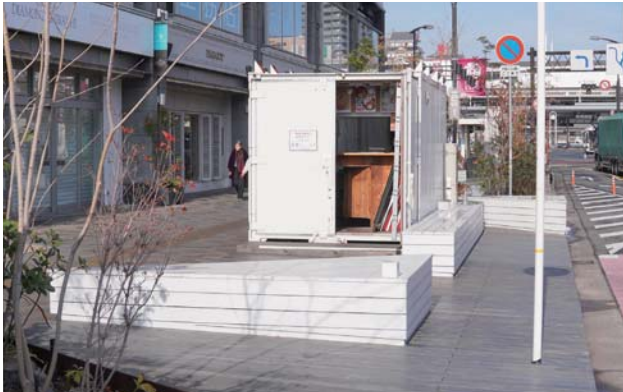
| (2) 木製の外構施設を整備してわかった問題点 | ウッドデッキは利用者に踏みつけられるため、防腐塗料が剥がれやすく劣化が進みやすい。 |

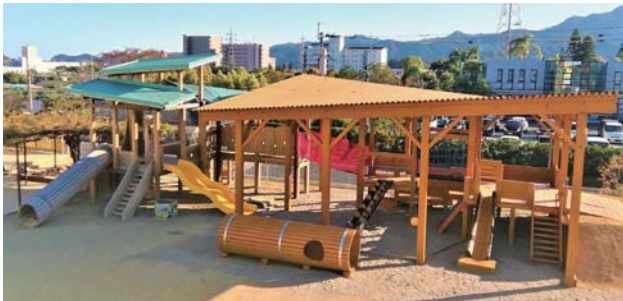
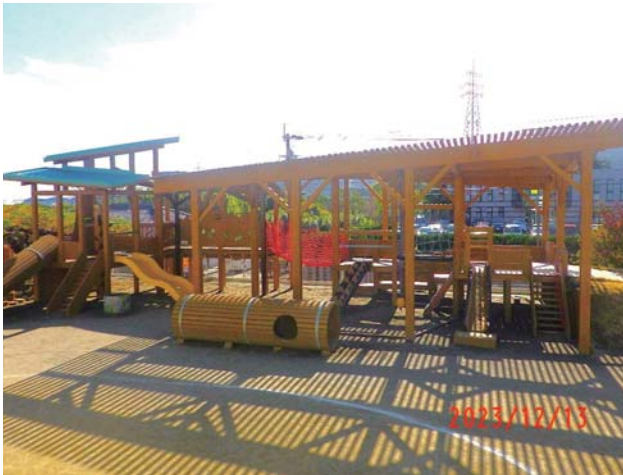
| (1) 整備した外構施設にどのような変化が生じたか | 子供が遊ぶ頻度の高い部分の塗料の剥げや木材のすり減りが多少目立つようになった。 |

| (2) 整備した施設で気になる点 | 子供たちがよく触れる箇所の塗装が剥けている。 |

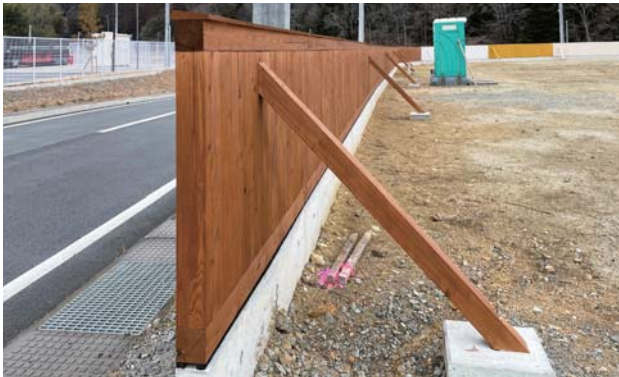
| (1) 整備した外構施設にどのような変化が生じたか | 7種類の木材保護塗料を塀の北面と南面に塗装して、劣化度合いの調査を行っている。劣化が著しいものもあれば、そうでないものもある。 |

| (2) 整備した施設で気になる点 | 方杖のデザイン。7種類の塗料試験で、劣化具合が異なる。色差計での客観的なデータ収集による考察が気になる。 |

| (4) これまでに実施した修繕等の具体的内容 | 経過を観察するのが主目的であるため、劣化が始まっていても、修繕する予定は今のところない。 |

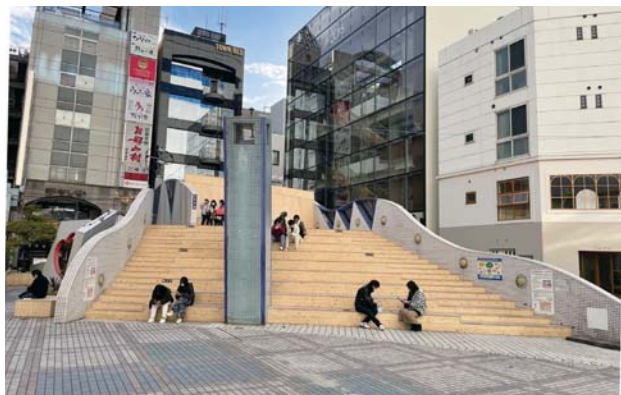
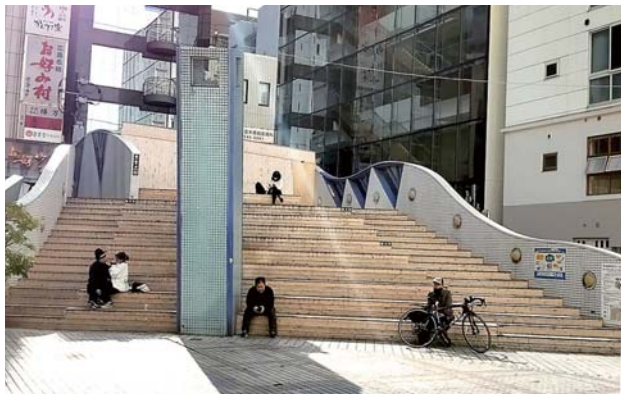
| (2) (1)の変化は予想範囲内であったか | <ul style="list-style-type: none"> <li>●木材の色あせは想定内であるが、飲食の汚れは頑固で掃除しても取り除けない。雨染みは、地表面からの水の跳ね返りの染みもあり、思っていたより目立っている。</li> <li>●木材の経年劣化は想定よりも軽度である。</li> </ul> |
| (3) (1)の考えられる原因と対応 | 木材は劣化防止のため加圧注入処理を行い、木口表面に防腐塗装を施したが、濃い着色の塗料にすれば、汚れは目立たなかったかもしれない。ただし、塗料の性能や衣服への色移りも懸念されるため、実施については慎重に検討をする。 |

| (5) 今後計画している修繕等の具体的内容 | 特に利用が多い階段部分は汚れが目立ってきたため、表面の塗装を検討している。劣化状況なども把握して、全面に施すか検討する。 |

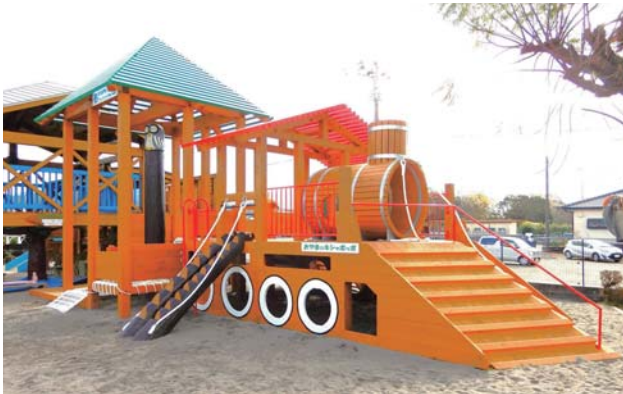
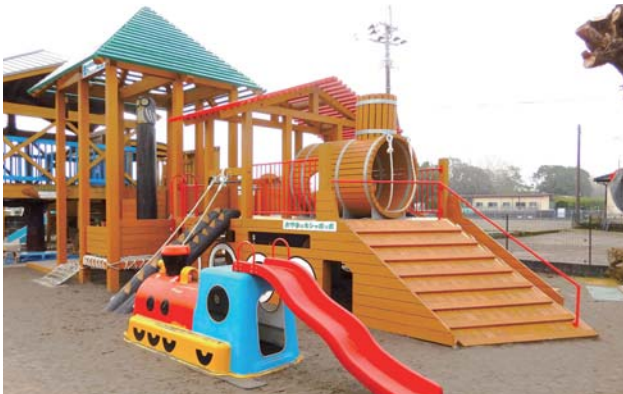
| 3 外構施設の経過観察 | <p>(1) 整備した外構施設にどのような変化が生じたか</p> <p>子供が触れる頻度の高い箇所は、塗料の剥げや木材のすり減りが多少起きている。</p> <p>(2) (1)の変化は予想範囲内であったか</p> <p>予想範囲内であった。</p> <p>(3) (1)の考えられる原因と対応</p> <p>軟らかく軽いという特徴の杉材を使用していることが原因と思われるが、部材の補修などを行う際に調達しやすく、修繕、取り換え作業が容易になるように施工しているので、問題が起きても都度対応をすることができる。</p> <p>(4) これまでに実施した修繕等の具体的内容</p> <p>現時点で問題は起きていないため、行っていない。</p> <p>(5) 今後計画している修繕等の具体的内容</p> <p>設置後5年目の現時点から4年先を目安に再塗装を行う。定期点検にて、ささくれ、バリ等の補修、金物の締め直しを行う。</p> |

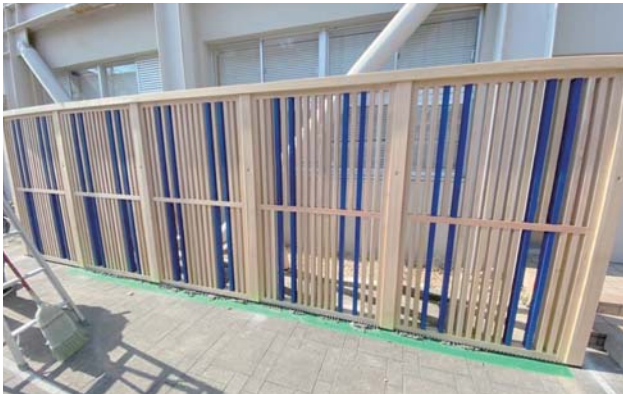
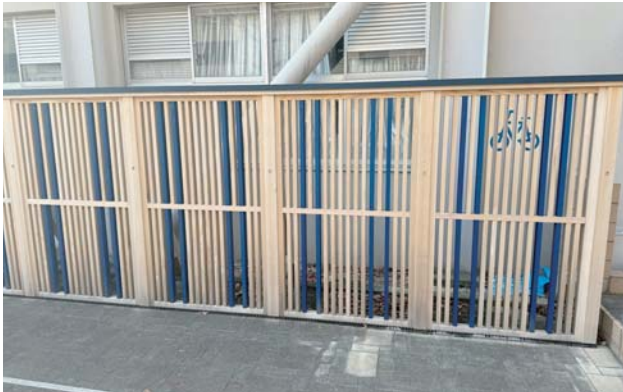
| (1) 整備した外構施設にどのような変化が生じたか | 駐輪時、木口にタイヤがあたる形状の駐輪設備（B、Cタイプ）は、木口の割れや欠けが生じたものもある（タイヤやスポークとの接触部分に補強があればベターか）。 |
| (2) (1)の変化は予想範囲内であったか | 紫外線や風雨による劣化は想定より少なかった。<br>自転車のスポークなどによる物理的な損傷、劣化は想定を上回っていた。 |
| (3) (1)の考えられる原因と対応 | タイヤの形状によりスポークが保持部と接触しやすいものがあることがわかった。<br>劣化が進んだ部材の取り換えや接触部分に保護部材を貼ることを検討する。 |

| (5) 今後計画している修繕等の具体的内容 | 割れや欠けにより塗装が剥落した部分のタッチアップ。 |

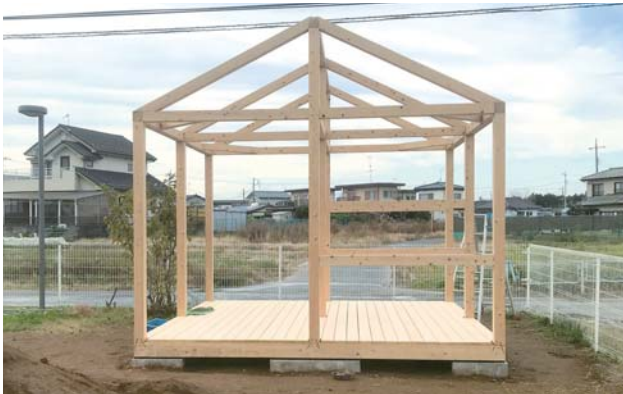
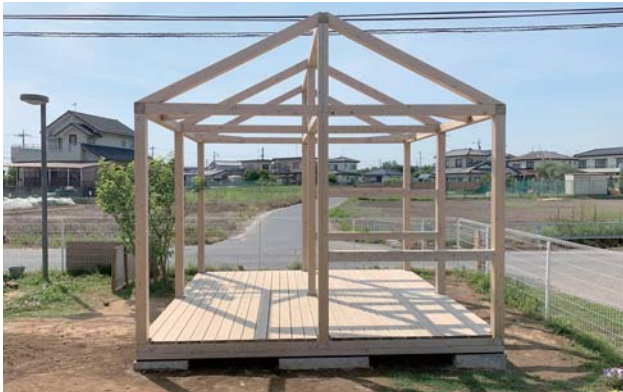
| 3 外構施設の経過観察 | <p>(1) 整備した外構施設にどのような変化が生じたか</p> <p>設計者の指導の下、透明の防腐剤を施した関係で、紫外線により灰褐色が目立つ。また、使用環境の影響で、表面に割れが出てきた。</p> <p>(2) (1)の変化は予想範囲内であったか</p> <p>予想の範囲内であった。</p> <p>(3) (1)の考えられる原因と対応</p> <p>周囲に遮るものがなく夏は暑く、冬場は北風が強く吹く乾燥が厳しい場所のため。定期的な点検と防腐剤の塗布を行う。</p> <p>(4) これまでに実施した修繕等の具体的内容</p> <p>日常点検（目視点検）では修繕が必要となるものは発見できなかった。別途ビスなどのゆるみがないか様子を見たが、特段取り換えなどの必要はない状況であった。</p> <p>(5) 今後計画している修繕等の具体的内容</p> <p>蟻害、干割れ、接合異常、欠損・磨滅、ぐらつき等の損傷により、安全に使用できない場合は修繕を行う。劣化の状況により、部材の部分補修、部材の取り換えを適宜行う。</p> |
| 4 その他 | <p>(1) 実証事業終了後に得た性能試験等の結果</p> <p>半年後の点検では、部材が灰褐色になっていたものの損傷・劣化は少なく、機能を維持できている状態。床などのささくれは特に見あたらず、園児のけがの報告もなかった。</p> <p>(2) 同種の木製外構施設の整備実績や計画</p> <p>計画はあるものの実現には至っていない。</p> |

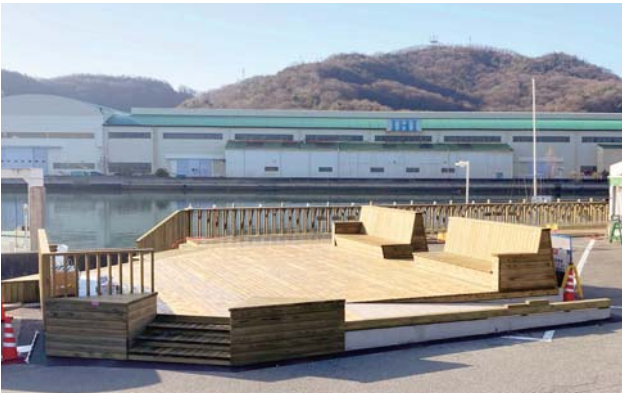
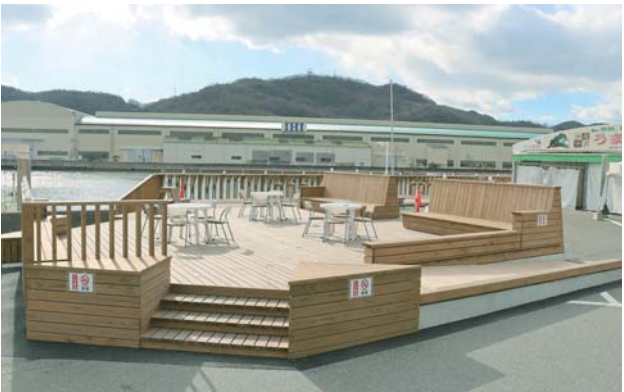
| (1) 整備した外構施設にどのような変化が生じたか | 薬剤色が短期間で褪色したため、早期に木材本来の色や風合いを楽しめるようになった。塗装完了箇所と未完箇所雨水滞留や積雪後の水弾きによりかなり差があった。材厚の大きな箇所では、一定のひび割れが見られた。 |
| (3) (1)の考えられる原因と対応 | 木材特性から褪色・水弾き差・ひび割れ等は想定内で、早期に全体塗装を完了させ、定期的な塗装を励行することで対応可能。ひび割れは過度にならぬよう経過観察を続ける。 |
