# 平成30年7月豪雨を踏まえた治山対策検討チーム中間取りまとめについて

## 「平成30年7月豪雨を踏まえた治山対策検討チーム」 中間取りまとめ

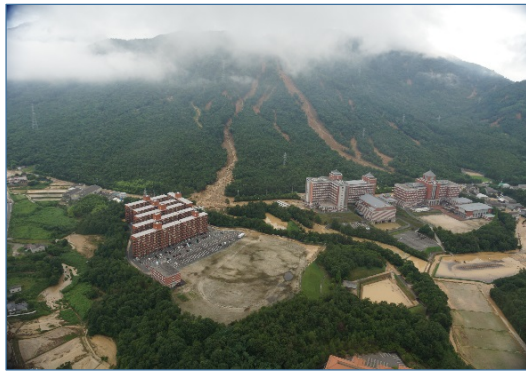
東広島市黒瀬の山腹崩壊状況

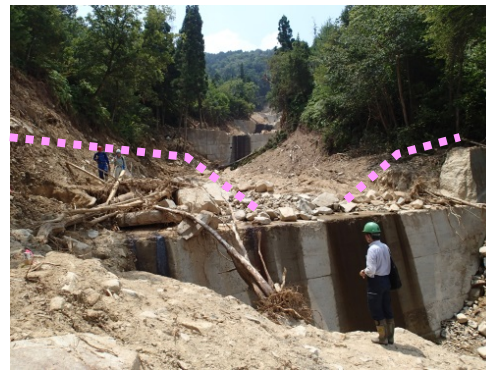
東広島市黒瀬治山ダムの袖部被災状況

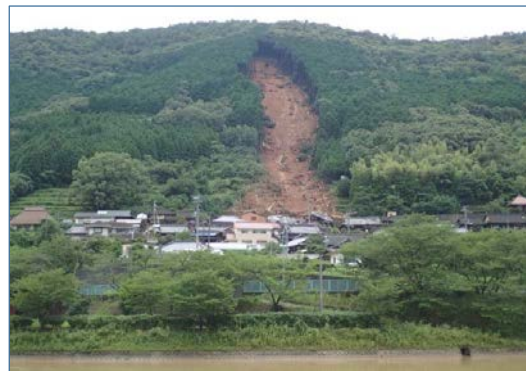
西予市宇和町の被災状況

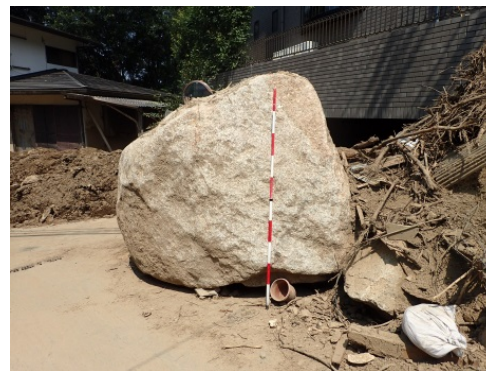
広島市安芸区矢野東で被害を拡大させたコアストーン

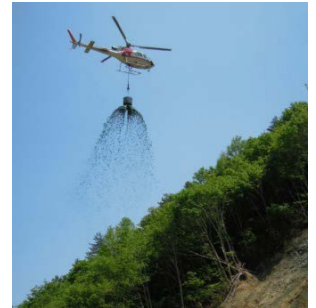
(参考)ヘリコプターによる航空緑化工の例

- 保安林の適正な配備
- 間伐等による根系等の発達促進
- 土留工等のきめ細かな施工
- 治山ダムを階段状に設置
- 必要に応じた航空緑化工の採用等

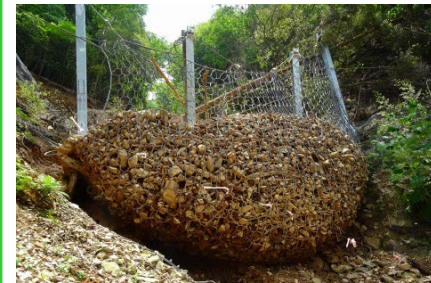
(参考)ワイヤーネットの施工箇所による土石・流木捕捉の例

- 流木捕捉式治山ダムの設置等による流木対策の実施
- ワイヤーによる巨石の固定や流下エネルギーに対応したワイヤーネットによる防護工、治山ダムの整備
- 既設治山ダム等に異常堆積している土石・流木の排土・除去

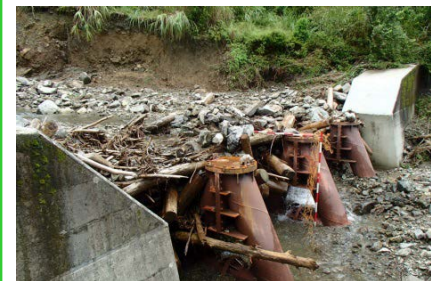
(参考)流木捕捉式治山ダムによる土石・流木捕捉の例
