林野庁

# 治山のしおり

Chisan -Forest Conservation-

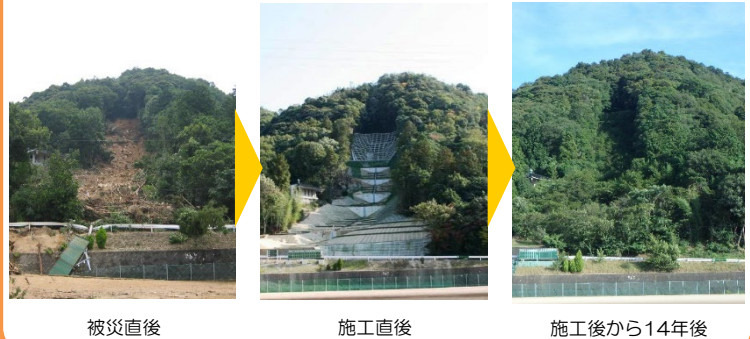
## 山腹工

山腹斜面の安定を目的とする土留工等の施設と植生を回復するための植栽工等を崩壊等の特性に応じて配置し、森林を再生します。

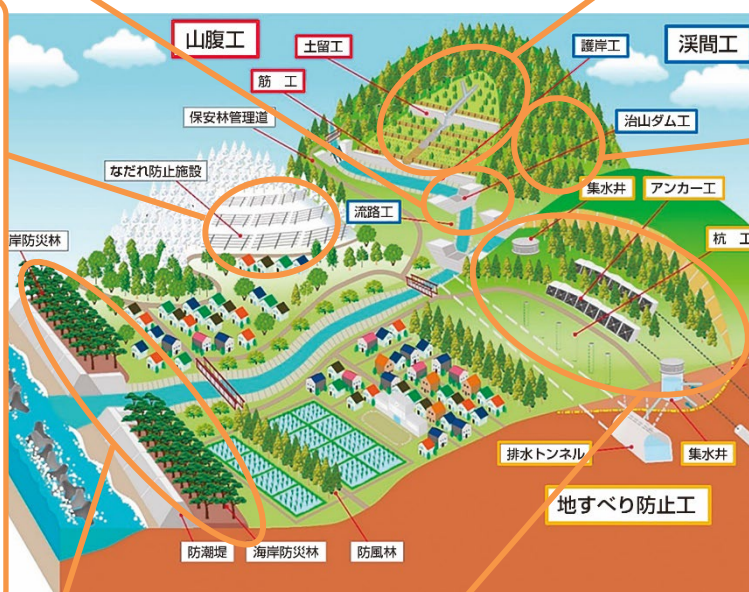
## なだれ防止施設

雪崩発生箇所や雪崩が発生する恐れのある箇所に、鉄製柵工を設置し、雪崩の防止と被害の軽減を図ります。

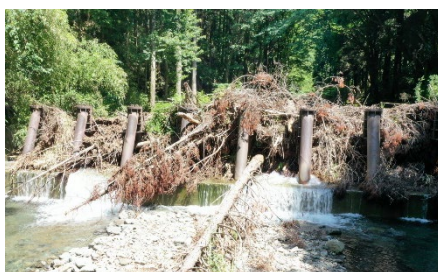
#### ○流木捕捉式治山ダムの設置

流木捕捉式治山ダムによる流木の流出防止
