豪雨災害に関する今後の治山対策の在り方検討会  
(とりまとめ)

令和3年3月

豪雨災害に関する今後の治山対策の在り方検討会

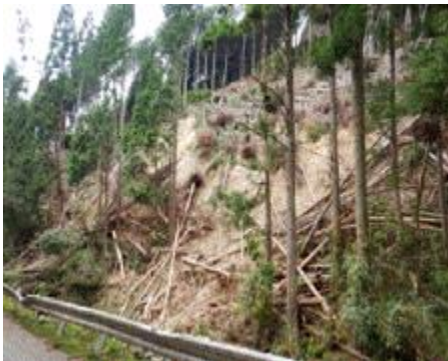
平成30年台風21号等による風倒被害に加え  
令和2年7月豪雨により表層崩壊が発生  
(京都府内の状況)

- ・林野庁では、本年8月森林総合研究所等と合同により京都府におけるH30の風倒被害地が、R2豪雨により崩壊した箇所の調査を実施
- ・この結果、
  - ①根返りによる倒伏が多く発生していた急傾斜地では土壌がほぐされた状態にあり、「異常な天然現象」の目安である24時間雨量80mmを下回る降雨量でも土砂流出が発生していること
  - ②幹折れが多い斜面では、根が腐朽し、根系の土壌緊縛力が低下する5～10年後に崩壊リスクが高まることが想定されることを確認

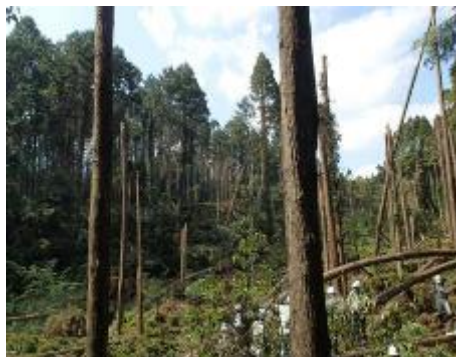
令和元年房総半島台風による広範囲わたる  
幹折れ、根返りの発生  
(千葉県内の状況)

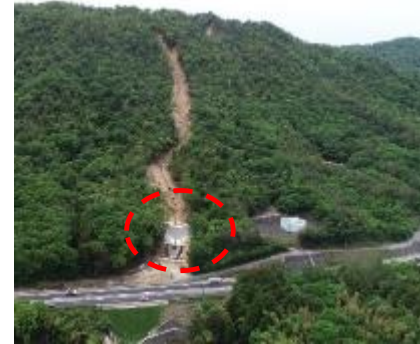
広島県東広島市

◇西日本豪雨(H30.7)のとりまとめを踏まえた土石流の衝撃を考慮した治山ダムの設置

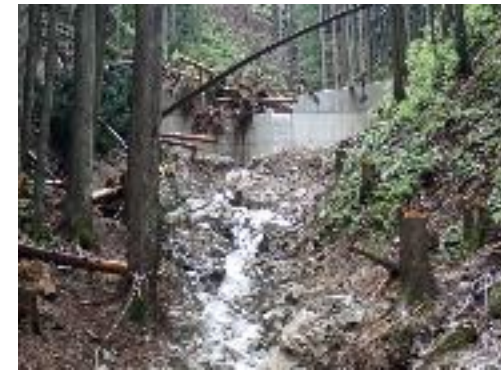
岐阜県下呂市 (令和2年7月豪雨の際に効果を発揮した治山ダム)

山地災害危険地区のうち最も危険度ランクが高い箇所をH30年に緊急点検を実施し、翌R元に治山施設を設置。

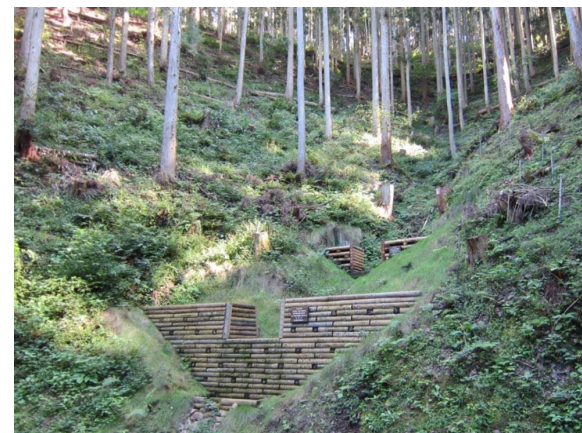
愛媛県では、近年の豪雨災害を契機として、尾根部付近(ゼロ次谷)における崩壊発生抑制対策を継続的に試行。コンクリートの運搬等が困難であること等を踏まえ、小型の木製治山ダムの設置を進め、森林整備の実施とセットで行うことで安定化の効果を発揮しているところ。

例えば、小型の木製治山ダムの設置等を通じて崩壊発生源の溪流の安定化を図る取組例があり、その効果を検証し、横展開していくことも有効である。

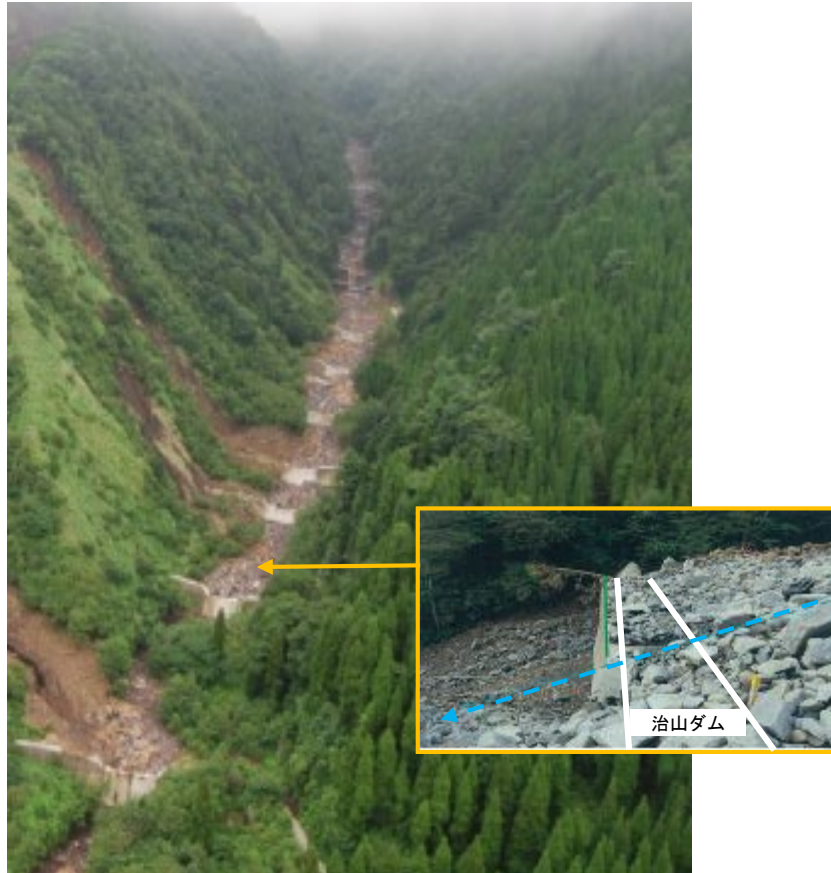
(熊本県阿蘇市における溪流の安定化状況)

## ■階段状の治山ダム群の効果について①

階段状に治山ダムを配置し、土砂を貯めて溪流の傾斜を緩やかにすることで、兩岸の山地の侵食や溪流の底地の侵食を抑制。下流への流出土砂量軽減効果を発揮

特に、流下区域にきめ細かく配置する階段状の治山ダムについては、都市部などではその効果を実感しにくい面があるが、過去の山地災害の発生例を検証しても、こうしたきめ細かな対策が講じられていた溪流において、土砂や流木の流出量が抑制された例がいくつも確認されているところである。

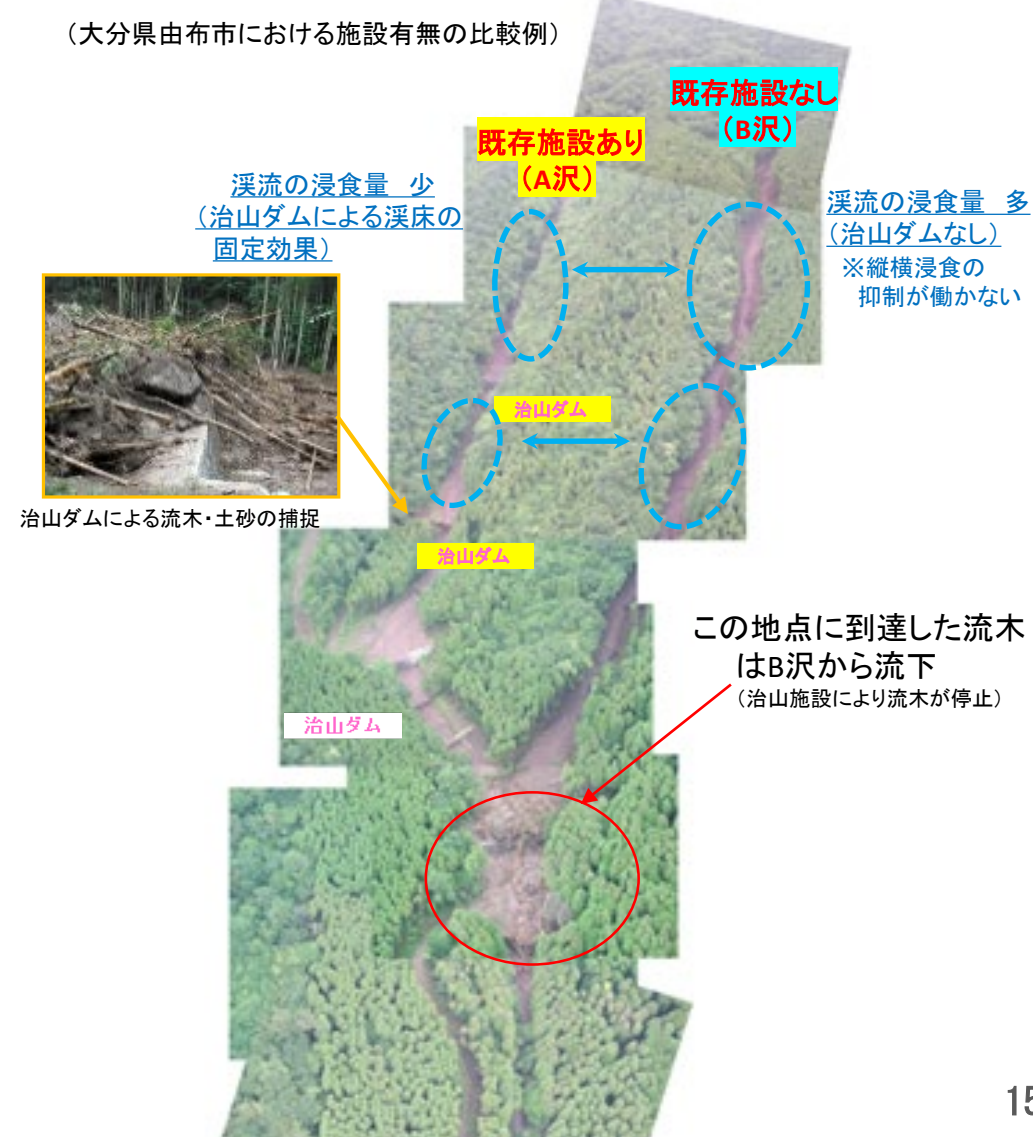
(大分県由布市における施設有無の比較例)

## ■階段状の治山ダム群の効果について②

- ・豪雨形態の変化に伴い、近年の山地災害において縦横侵食が激化する傾向。気候変動に伴い今後も同様の傾向が続くことが想定
- ・侵食される土砂量を軽減するため、気候変動を見据えた、溪流の中流域(土石流の流下区域)における階段状の治山ダムの配置の考え方等に見直していく必要

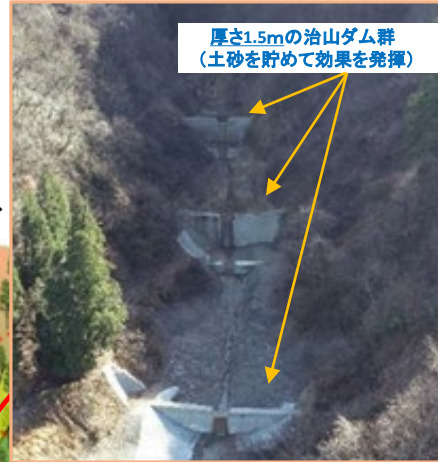
### 【中流域(流下区域)】※浸食防止対策

階段状の治山ダム群を設置し溪流の縦方向の侵食、横方向の侵食を抑制

- ・ この課題に対しては、溪流における治山施設の配置の工夫により対処していくことが必要である。具体的には、
  - ア． 集落等保全対象の近接地においては土石流の衝撃にも対応できる構造の治山ダム（天端幅：2～4 m）とするとともに、上流における不安定土砂の流出・生産が多く、かつ繰り返しのメンテナンスが可能な場合にあってはダム上流側に一定程度の貯砂容量を持たせるタイプの治山ダムを設置すること
  - イ． 保全対象から一定程度距離がある流下区域においては、施工性やコストの観点も考慮しながら比較的規模の小さい治山ダムを階段状に設置することにより溪流の縦横侵食を防止すること等、溪流の状況等を踏まえながら、タイプの異なる治山ダムを効果的に組み合わせることで溪流全体を安定化させることに一層留意すべきである。

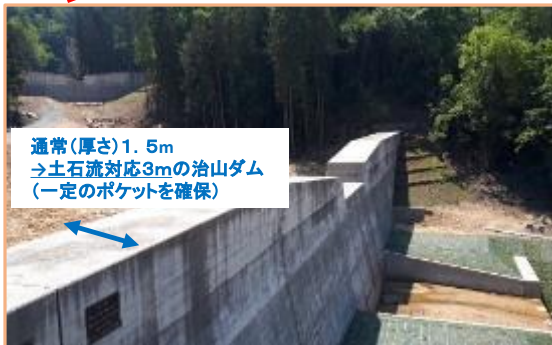
### 【保全対象近接地】※土石流対策

土石流の衝撃に対応できる厚みのある治山ダム

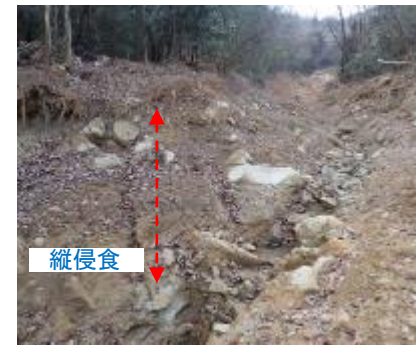
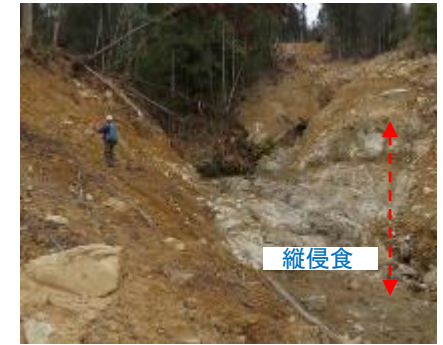
- ・平成30年7月豪雨では、広島県内では400~600mmの総降水量がもたらされ、約7,600箇所の崩壊が発生。特に、東広島市においては流出土砂量の多い甚大な山地災害が発生。
- ・このうち、国の直轄により復旧事業を実施する3地域全ての箇所の現地調査を実施したところ、崩壊の発生源は、深さ1m程度、崩壊延長50m未満の小規模なものが主体であるのに対して、大量の雨水に伴って土石流が溪床の堆積物を侵食して取り込みながら発達・流下した結果、崩壊土砂量に対して4~8倍の土砂量が浸食により発生したことを確認

事例: 土石流の流下区域の侵食深は3~5mが主体

広島県東広島市(国直轄事業区域)における崩壊/侵食/堆積/流出土砂量(参考値)

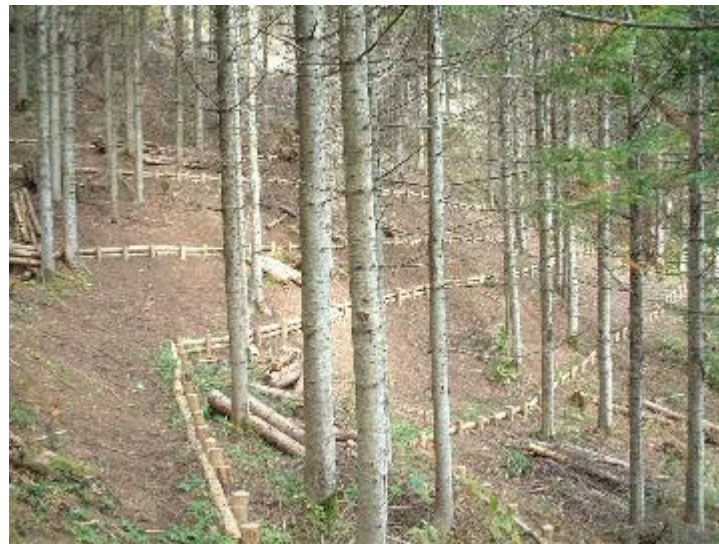
急傾斜地や下層植生が乏しい箇所において、**地域によっては**、保安林整備と併せて森林土壌の移動を抑制する筋工を配置するケースも見られるところ

【北海道における保安林整備+筋工実施状況】

この際、これまでは主に崩壊地復旧に活用されてきた筋工・柵工を森林内で活用することが有効である。斜面において等高線状に細かな筋切り・段切りを行うことで、森林土壌を保持し雨水の浸透を図るとともに、たとえ森林土壌が移動してもそれが最小化されることを目指すことが必要である。[参考資料⑧]

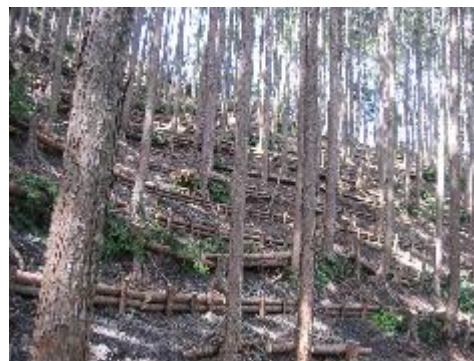
保安林整備+筋工実施(H27)

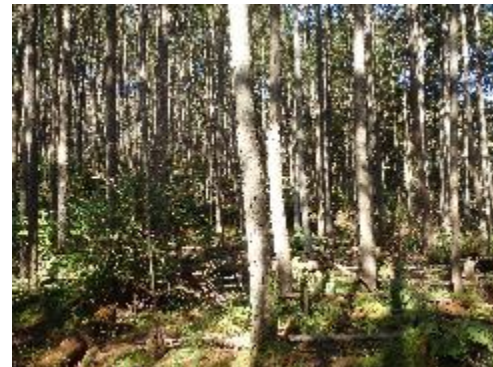
現地における下層植生の回復状況(H30)

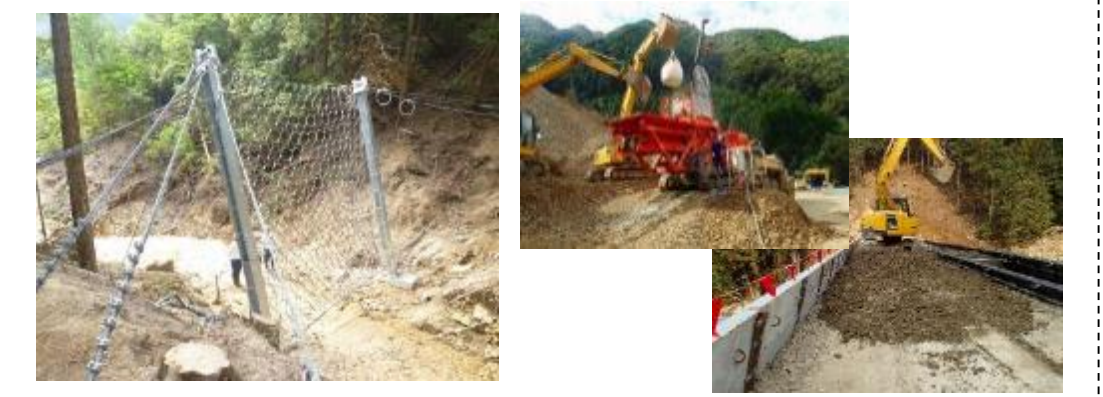
事業が集中する場合、コンクリート等の資材調達が困難となることも踏まえ、ワイヤーネットを設置し、当面の安全を確保

大量の土砂が流出した場合、ヤードの確保が可能であれば、現地発生土をセメントに混ぜてダム工を実施(コンクリート養生期間の短縮)
