黒沢林道(黒沢第2号橋)改良工事

設計図

天竜森林管理署

黒沢第2号橋 現況橋梁一般図

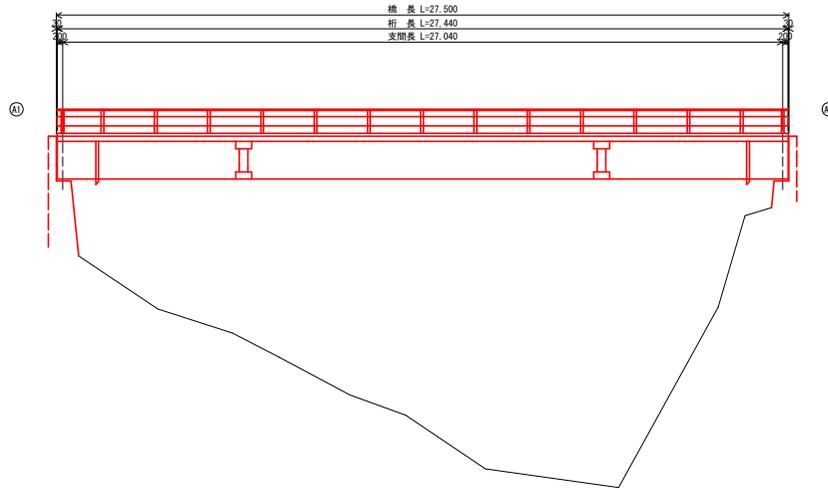
側面図 S=1:100

竣工年	1970 (昭和45年)
設計荷重	不明
路線名	黒沢林道 (遊道区間)
上部工	単線1桁橋
下部工	不明
橋長	27.500m
支間長	27.040m
全幅員	4.740m
斜角	90-0-0
適用示方書	不明

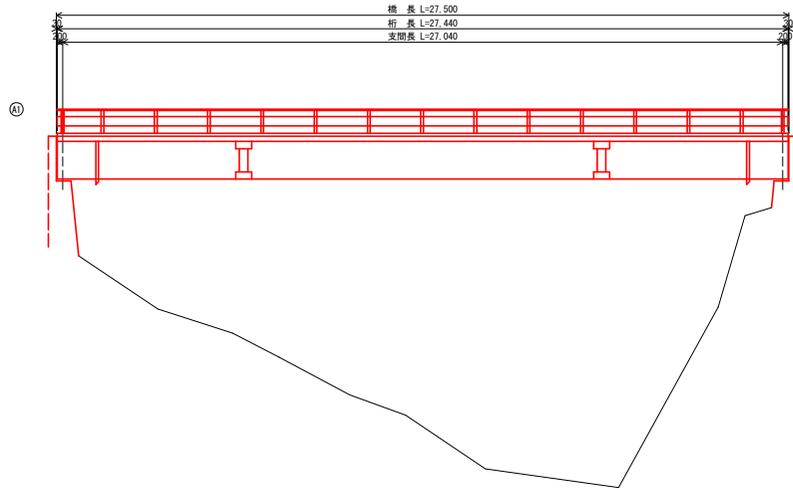
側面図 S=1:100

補修工種	補修内容
鋼部材補修工	塗替え塗装工

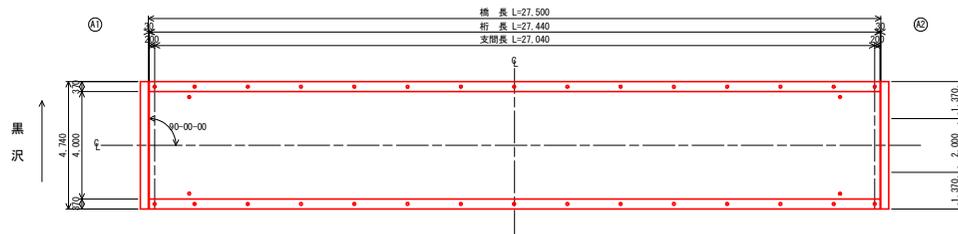
平面図 S=1:100

(橋面)

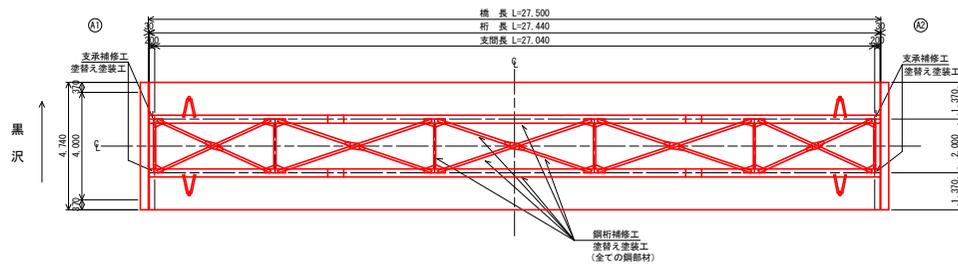
平面図 S=1:100

(桁下面)

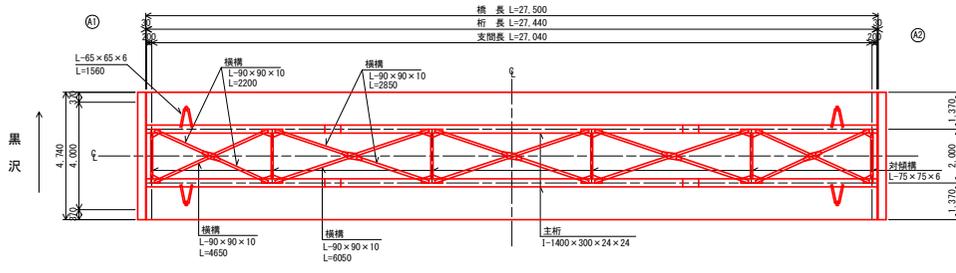
平面図 S=1:100

(桁下面)

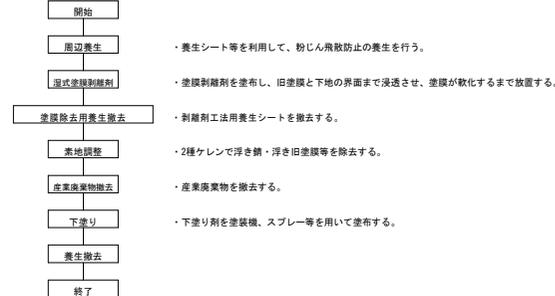
塗装塗替え作業フロー

塗装工程	塗料名	使用量 (g/m ²)		塗装間隔
		塗装機	はけ・ローラー	
素地調整	2種ケレン	-	-	4時間以内
下塗り	有機ジンクリッチペイント	-	600	1~10日
下塗り	弱溶剤形変性エポキシ樹脂塗料下塗×2	-	480	1~10日

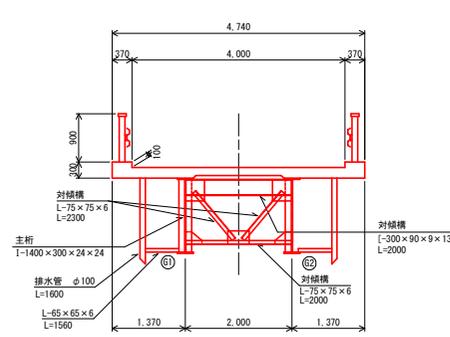
断面図 S=1:50

支点部 支間部

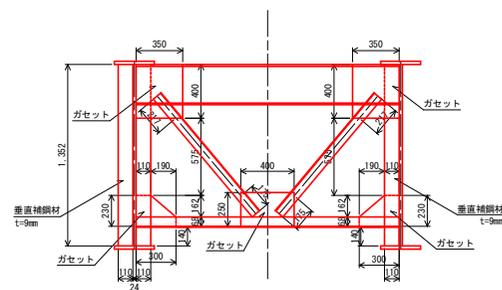
断面図 S=1:20

支点部 支間部

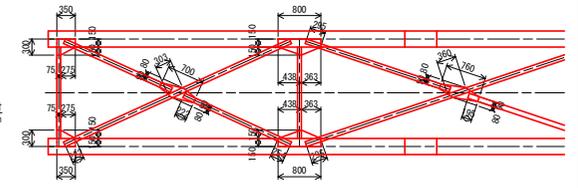
平面図 S=1:50

(桁下面)

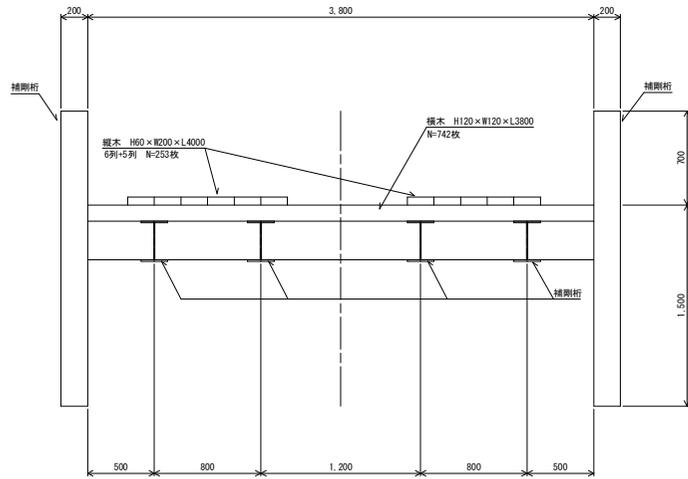
現況断面図 S=1:20

橋長L=89.00m
※横木、縦木ともに腐食により約30%欠損。

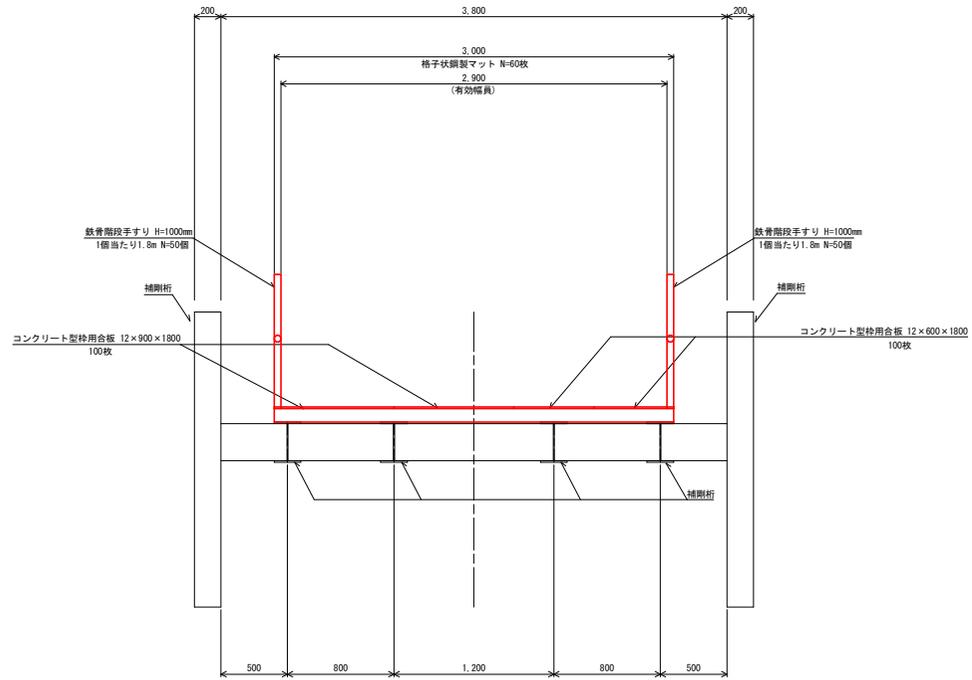
仮設断面図 S=1:20

橋長L=89.00m
