3 応急対策

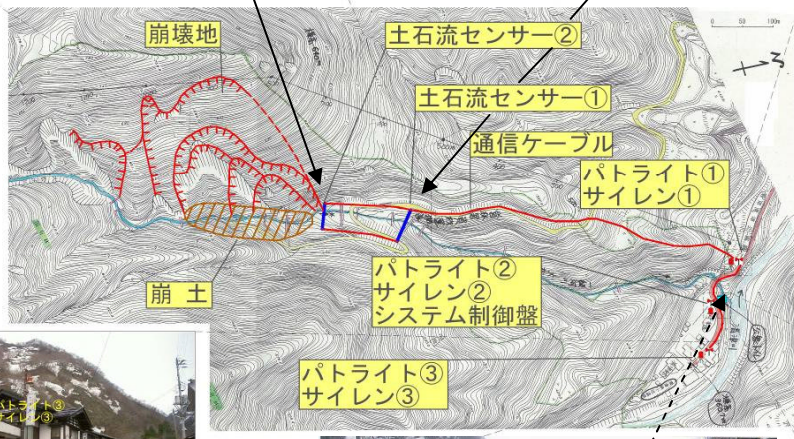
土石流監視システム見取図

土石流センサー設置
平成18年4月22日

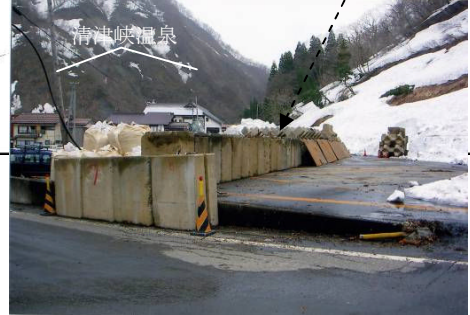
回転灯作業時・通行止め
サイレンまたは回転灯が点滅している場合は、この先で「土石流」が発生しています。
絶対に入らないでください。
十日町地域整備部 025-757-5203
十日町警察署 025-752-0110
中越森林管理署 025-772-2143
十日町市中里支所 025-763-2512
