おやま
小山地区民有林直轄治山事業

当地区は、静岡県北東部（小山町）に位置。富士山の火山噴出物であるスコリアが厚く堆積し、土壌の固結度が弱く侵食されやすい地質のため、豪雨時等に山地災害が発生しやすい特徴。平成22年9月の台風第9号に伴う集中豪雨では、大規模な崩壊地が多数発生し、大量のスコリア土砂が流出、甚大な被害が発生。平成23、24年の台風及び集中豪雨等により崩壊地が著しく拡大。

当地区の荒廃地の復旧対策は、規模が著しく大きく、スコリア土壌の特性を踏まえた高度な技術を必要とすることから、静岡県等の要望を受けて、平成27年度より民有林直轄治山事業に着手。

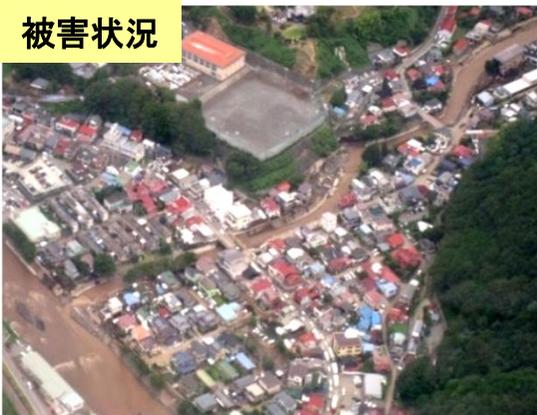
平成22年9月の台風9号に伴う小山町内の様子

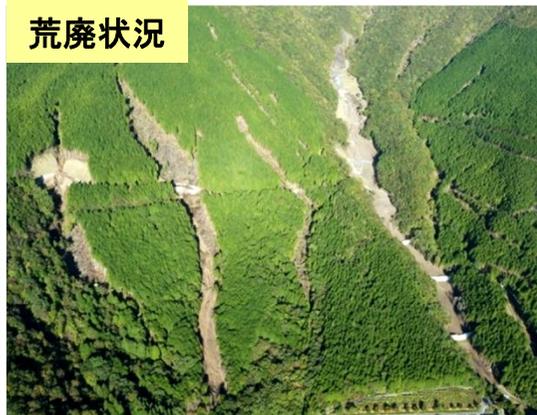
北郷区域 荒廃状況(角取山工区)

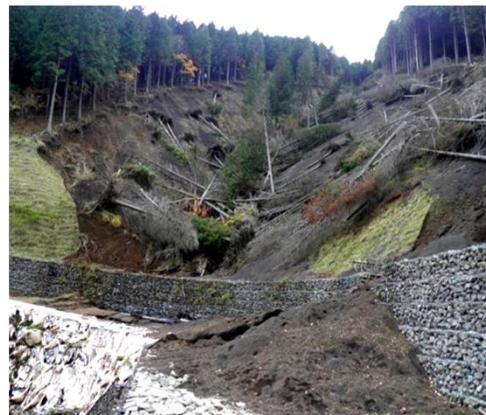
角取山工区 崩壊状況
