# 海岸防災林(松川浦 大洲国有林)の再生に向けた取組

関東森林管理局

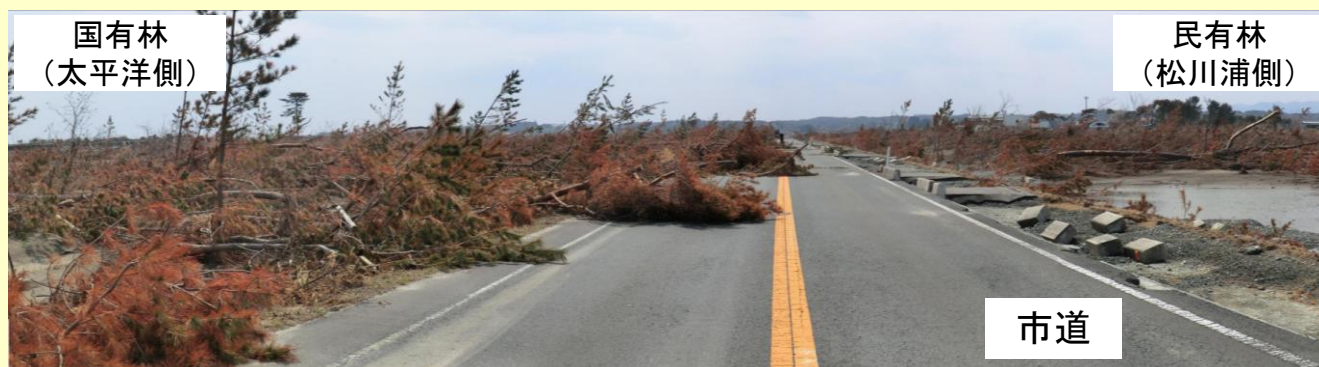
## 被災後

松川浦周辺を守ってきた松林が、津波により壊滅しました。

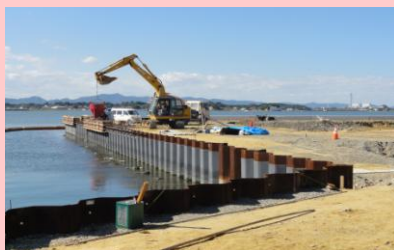
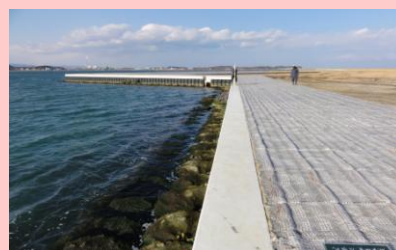
### 護岸工

海岸防災林の復旧に向けて、現在、防潮護岸工と盛土工を実施しています。  
盛土の上には、主にマツを植栽し、以前のような豊かな松林を造っていきます。

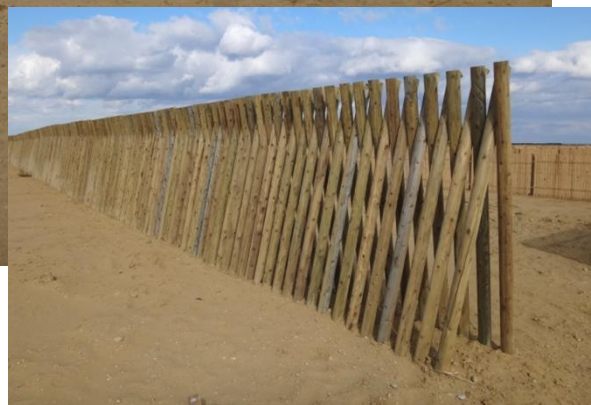
防風柵（高さ：2メートル）

11月16日現在、治山事業により防風柵の設置を行っています。  
今後、静砂垣の設置を行います。

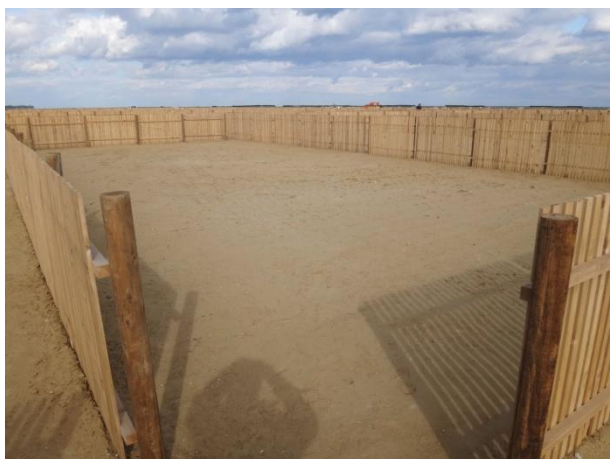
静砂垣（高さ：1.2メートル）

静砂垣に囲まれる広さは、約20m × 10mです。  
この広さ7～8個で、募集の1区画(0.14～0.15ha)になります。

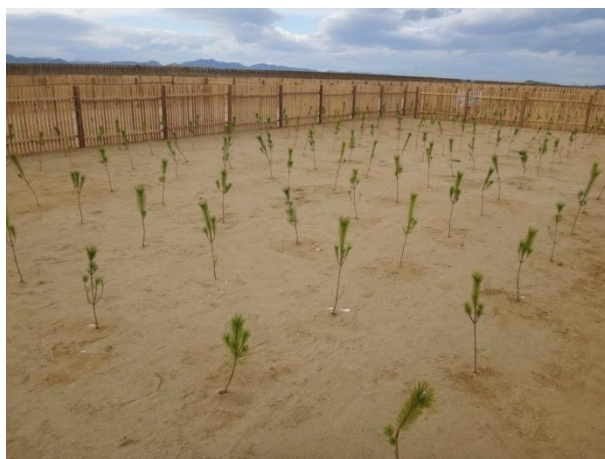
右の写真は、1m間隔で植栽した1ヘクタール当たり10,000本の密度の例です。（募集の作業条件は、5,000本／ha以上です。）
