28年度対策の実施状況について(7/19時点)

6月16日に工事着手し、崩壊斜面の土砂移動を抑制し、緑化の確実性を向上させる「袋型土留工」(対策①)の設置を進め、7/18(月)に施工を完了したところ。また、技術検討会委員の助言も得つつ、航空緑化工(対策③)の一部前倒し実施にも取り組んでいるところ。

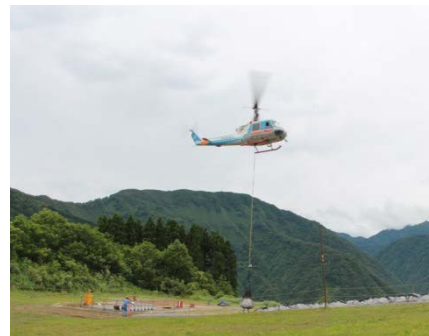
【ヘリによる施工状況】

■袋型土留工(対策①)：設置完了(300袋)

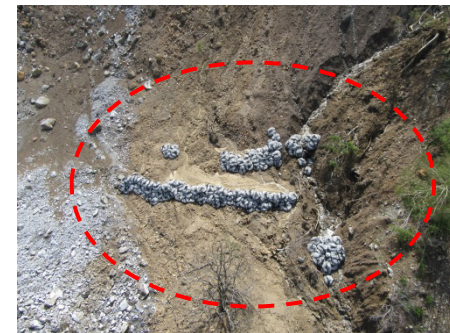
【袋型土留工設置状況】

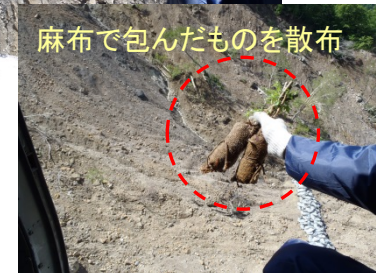
麻布で包んだものを散布

【ヤナギの枝(2パターン)の散布状況】

■航空緑化工(対策③)：ヤナギの枝散布等を一部前倒し実施(土留工設置箇所上部にヘリより散布)
